## 期 間 入 札 の 公 告

## 物 件 目 録

## 現況調査報告書

# 評 価 書

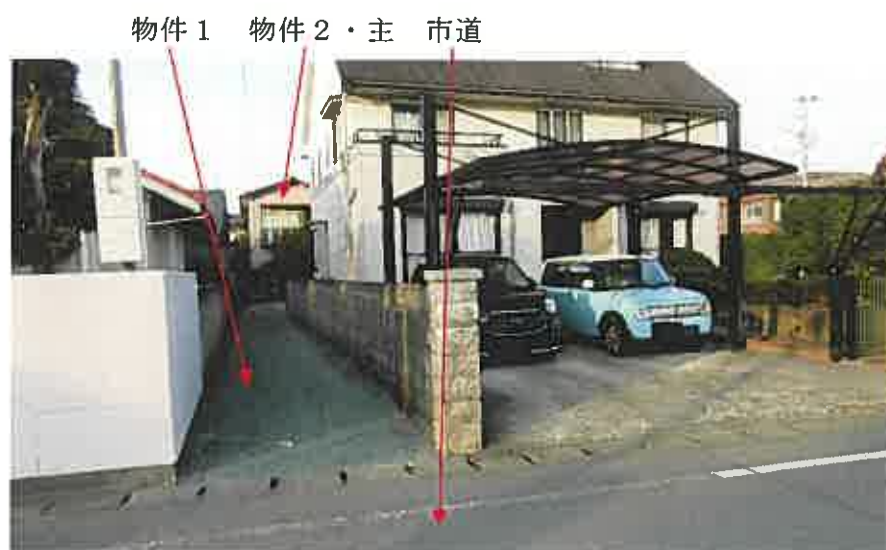
(写真 2 )

- 1 外観は写真1ないし3、内部の状況は写真8ないし22のとおりオール電化住宅である。
- 2 外壁の一部にクラック等の損傷が見受けられる（写真3、5、6）。
- 3 2階の複数箇所に雨漏り跡が存する（写真22参照）。
- 4 1階西側の床が緩んでいる。
- 5 上下水道の接続はある。
- 6 従物等として、下屋及び電気温水器が存する（写真3～5）。

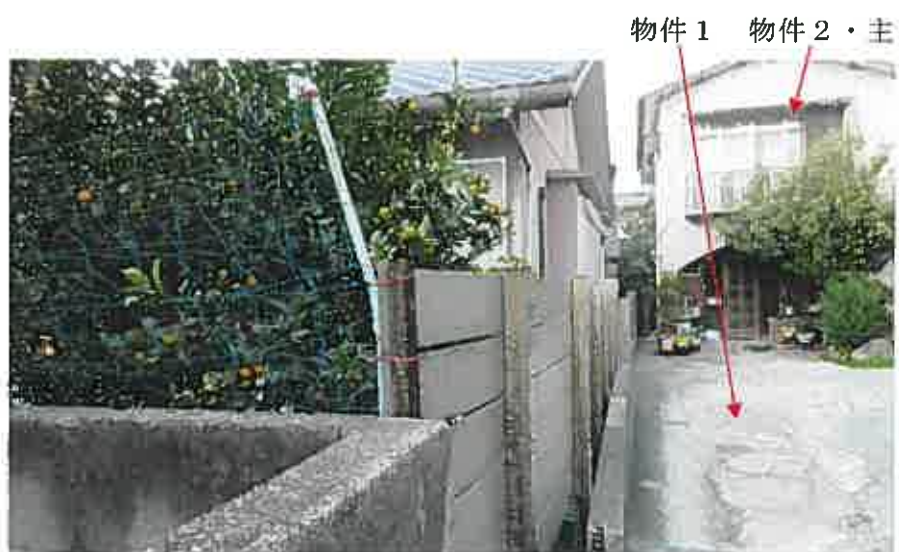
(写真 3 )

- 1 外観は写真3、4、内部の状況は写真23のとおり
- 2 従物等として、下屋が存する（写真3、4）。

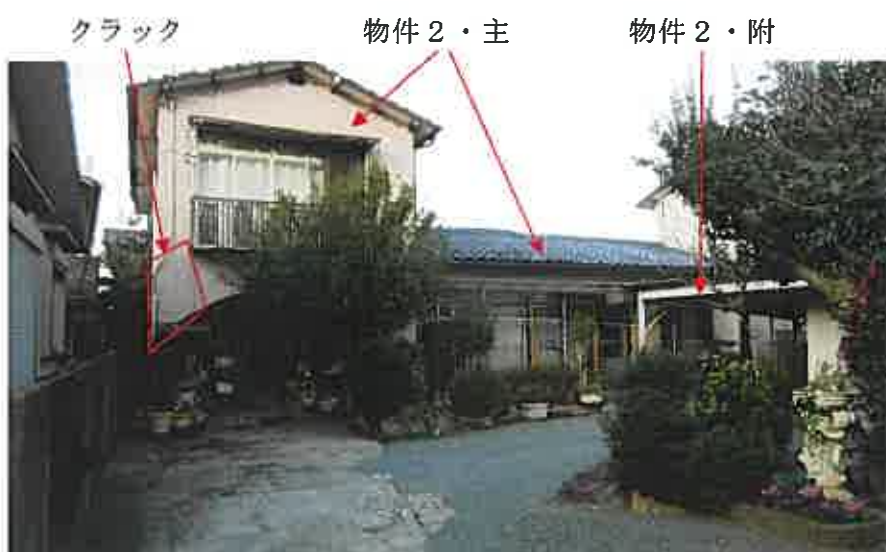
(写真 4 )

- 1 南側で市道に接している。
- 2 物件2建物の敷地及び南側の市道と出入りする通路として使用されている。
- 3 地蔵尊（写真4）及び犬の墓地2基が存する。東側の墓地の地中に亡くなった犬1頭が土葬されている（写真7）。猫小屋は目的外動産と認定した（写真5）。
- 4 隣接する土地は、次のとおり
  - ① 1322番6、宅地、191.73㎡、私人名義 ②同番3、宅地、317.35㎡、私人名義（共有）
  - ③同番2、畑、175㎡、熊本市 ④ 1323番5、宅地、360.33㎡、私人名義
  - ⑤ 1319番2、宅地、231.00㎡、私人名義 ⑥ 1320番3、宅地、264.00㎡、私人名義
  - ⑦ 1320番2、宅地、258.47㎡、私人名義 ⑧ 1322番7、宅地、228.09㎡、私人名義
  - ⑨ 1323番6、宅地、405.03㎡、私人名義 ⑩ 1323番2、畑、69㎡、熊本市
- 5 南側の市道から敷地に至る通路部分の幅が狭いことから、現状のままでは、本件土地上での再築はできない。

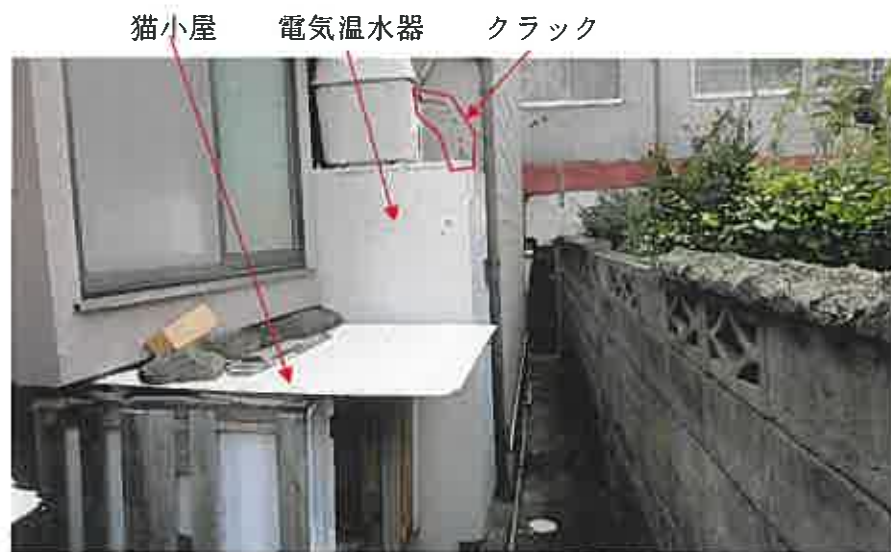
(写真 6 )

外壁の損傷状況

| 保守管理の状態 | 本件建物の状況としては以下の事項等が挙げられ、保守管理の状態は劣る。<br>・基礎のクラック・カビ・塗膜材剥離、外壁の割れ・クラック・チョーキング・塗膜材剥離、外部建具のサビ・腐食等が見られる。<br>・玄関床の撓み、風呂天井のカビ、クロスの剥離、天井の水染み痕等が確認された。 |

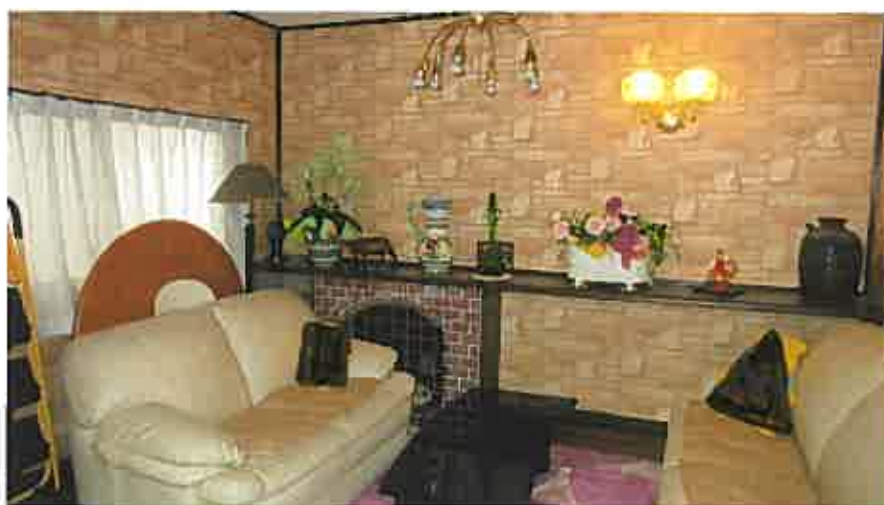
(写真 9 )

以下、物件 2 の主である建物内部

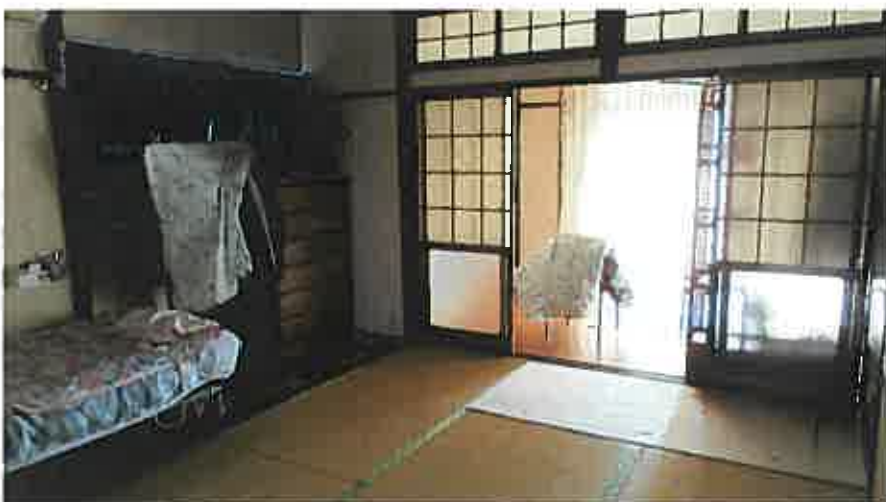
(写真 22 )

| 陳 述 者<br>(当事者等との関係) | 陳 述 内 容 等 |
|---|---|
| ■ A<br>(債務者兼所有者) | <ol style="list-style-type: none"> <li>1 本件不動産購入後1年以内に、私は他所へ転出しました。その後、本件建物は、私の父Bが住居及び物置として無償で使用しています。</li> <li>2 熊本地震で、本件建物は「一部損壊」の認定を受けました。</li> <li>3 熊本地震とその後の台風で瓦が損傷し雨漏りが発生しました。その損傷箇所は修理しましたので、その後、雨漏りはありません。</li> <li>4 白蟻被害の有無は不明です。</li> <li>5 地蔵尊は子どもの健康を願って建立したもので、以前の家から持って来ました。</li> <li>6 本件土地には、昔飼っていた犬の墓が2基あります。その内、東側の墓の地中に亡くなった犬1頭を土葬しています。</li> <li>7 本件土地は北側の敷地部分に至る通路の幅が狭いことから、同土地での再築はできません。そのことがネックとなり、任売交渉がまとまりませんでした。</li> </ol> |

雨漏り跡
