期 間 入 札 の 公 告

現況調査報告書

令和7年(ケ)第6号
土地建物位置関係図

評 価 書

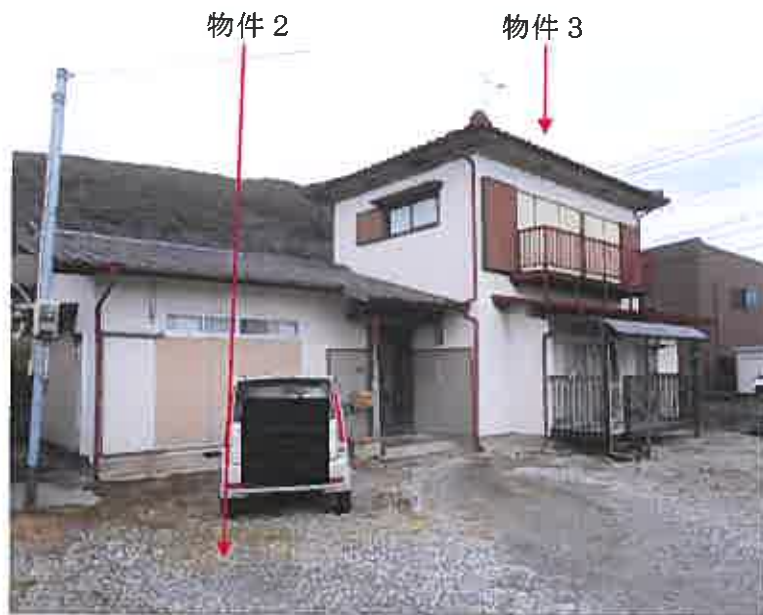
(写真 1)

- 1 市の上下水道が使用されている。
- 2 台所や浴室等の熱源はプロパンガスである。
- 3 築後約55年が経過しており、全体的に老朽化している。さらに、南東側を中心に、熊本地震の被害を受けたと思われる次の損傷等がある。
 - ① 東側外壁に大きな亀裂の補修跡がある(写真3)。
 - ② 玄関付近や北側で基礎部分のコンクリートが破損している。
 - ③ 犬走りの亀裂が20か所程度みられる。
 - ④ 南側和室や納戸、トイレ横の手洗場等で内壁に亀裂がある(写真9, 13, 14)。
 - ⑤ 浴室で天井付近のタイルが破損し、天井の塗装表面が剥がれている(写真11)。
- 4 建物内では、南側和室や納戸、2階東側和室等の天井に雨漏り跡がある(写真14, 16)。
- 5 西側の広縁や和室の床にたわみを感じられる。
- 6 従物等として、下屋、ウッドデッキ及びガス給湯器が存する(写真1, 2, 4)。

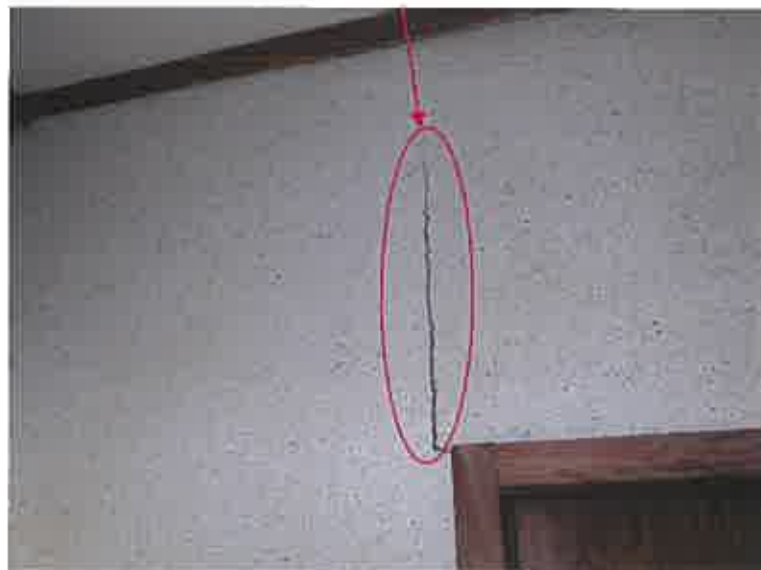
(写真 9)

手洗場

壁の亀裂

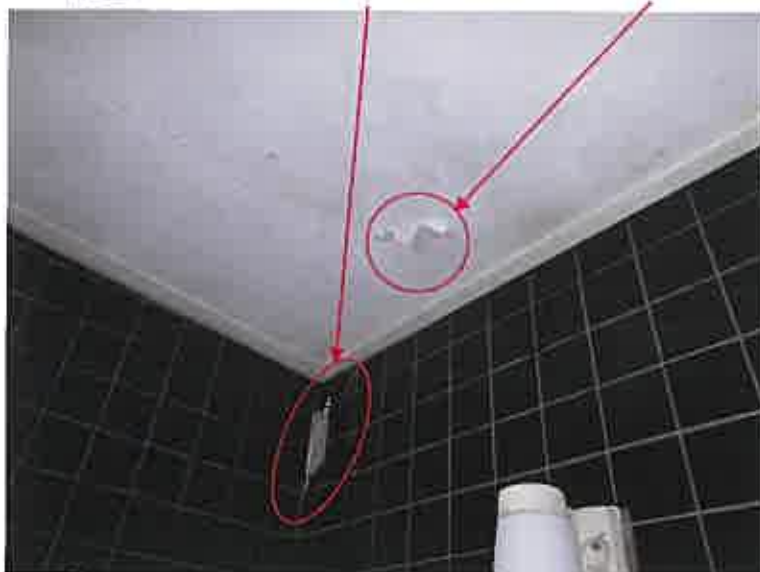
(写真 11)

同上 タイルの破損亀裂 天井の剥がれ

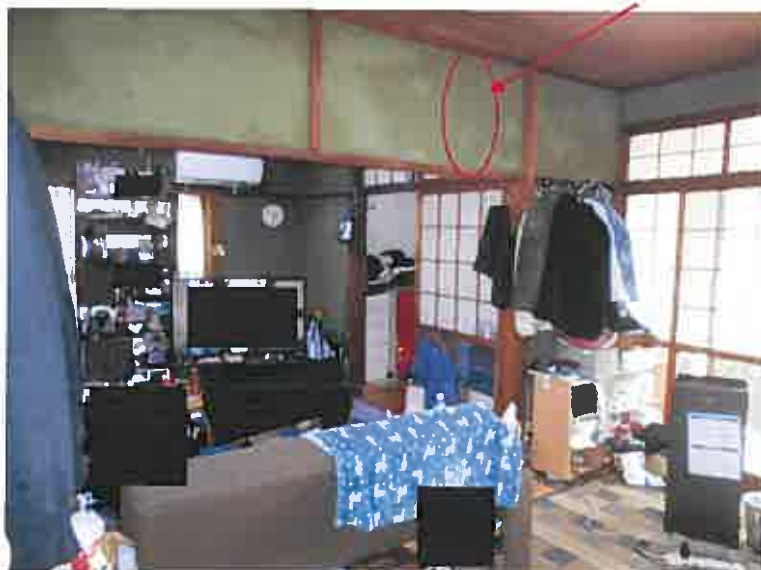
(写真 13)

居間 (南側和室) 壁の亀裂

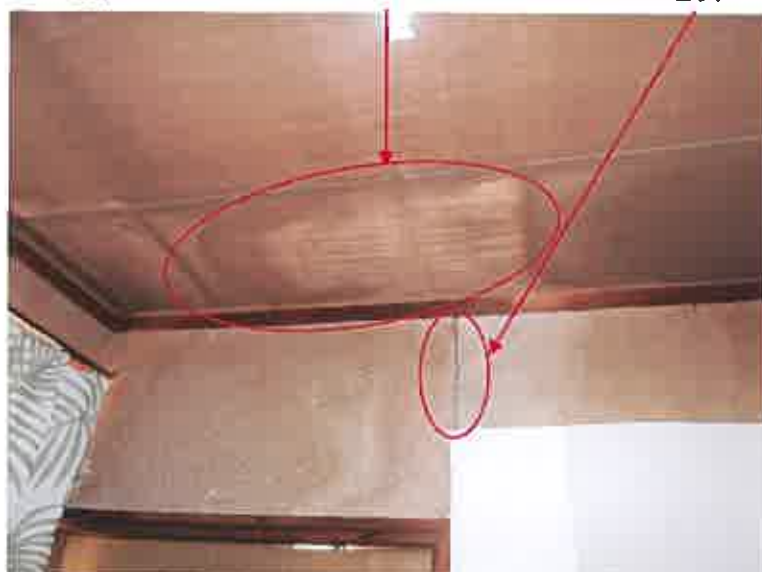
(写真 14)

関係人の陳述等	
陳述者 (当事者との関係)	陳述内容等
<p>■ A (所有者)</p> <p>■ B (物件3主たる建物占有者)</p>	<p>■ 物件1, 2関係</p> <ol style="list-style-type: none"> 1 本件土地の範囲について、南東側は、市道のために1mセットバックしている ので、本件土地と市道との実際の境界は、石垣の1m南東側にあります。 2 南側は、三角形の南側角までが本件土地であると思っています。その理由 は、祖父が三角形の部分を畑として使っていたからです。ただ、1558番2と155 9番2を所有する県は、建物図面を根拠に、三角形部分は県の所有であると主 張しています。 <p>■ 物件3関係</p> <ol style="list-style-type: none"> 1 本件居宅は、Bさんに平成30年5月1日から賃貸しています。賃貸借契約の内 容は契約書どおりです。 2 附属建物は、私が車庫及び作業場として使っています。私は近くで自動車整 備と販売業を営んでおり、整備作業にも使用しています。 3 附属建物ではガスは使っていません。水道と電気を引いています。損傷箇所 等はありません。 <p>■ 物件3主たる建物関係</p> <ol style="list-style-type: none"> 1 本件居宅は、Aさんから賃借して、家族と共に居住しています。賃貸借契約の 内容は契約書のとおりです。 2 本件居宅では、市の上下水道を使用しています。 3 台所や浴室等の熱源は、プロパンガスです。 4 東側外壁に大きな亀裂の補修跡がありますが、熊本地震で生じた亀裂が残っ たままでしたので、親戚に補修してもらいました。 5 浴室のタイルが破損していることや内壁に亀裂があることは気づいていま せんでした。 6 南側和室や納戸の天井に雨漏り跡がありますが、実際に雨漏りがしている ところは見たことがありません。現在は雨漏りしていないと思います。 7 シロアリ被害はないと思います。

納戸 雨漏り跡 壁の亀裂

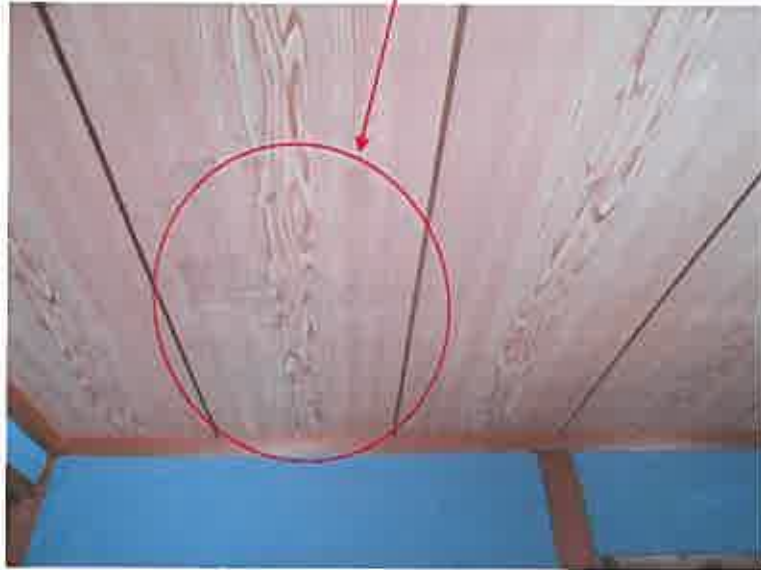
(写真 16)

2階和室

雨漏り跡

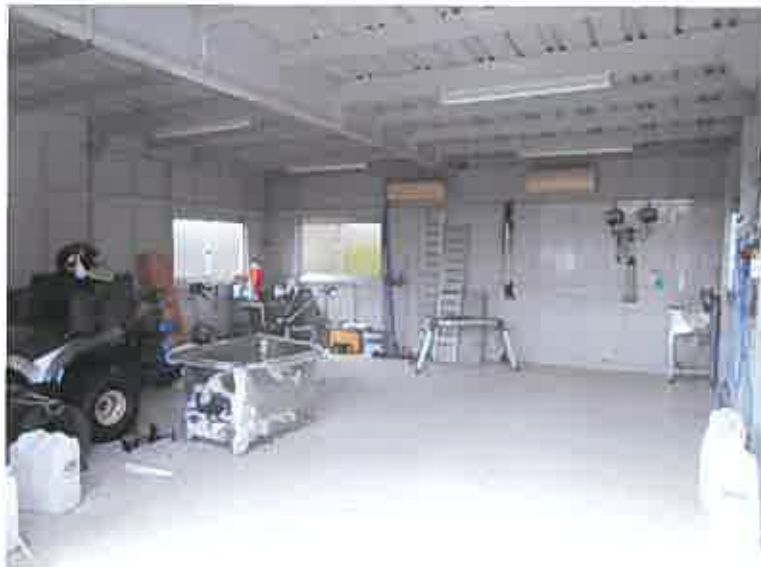
(写真 17)

- 1 所有者が車庫兼作業場として使用している。
- 2 水道及び電気の接続はある。
- 3 特筆すべき損傷等は見受けられない。

附属建物内

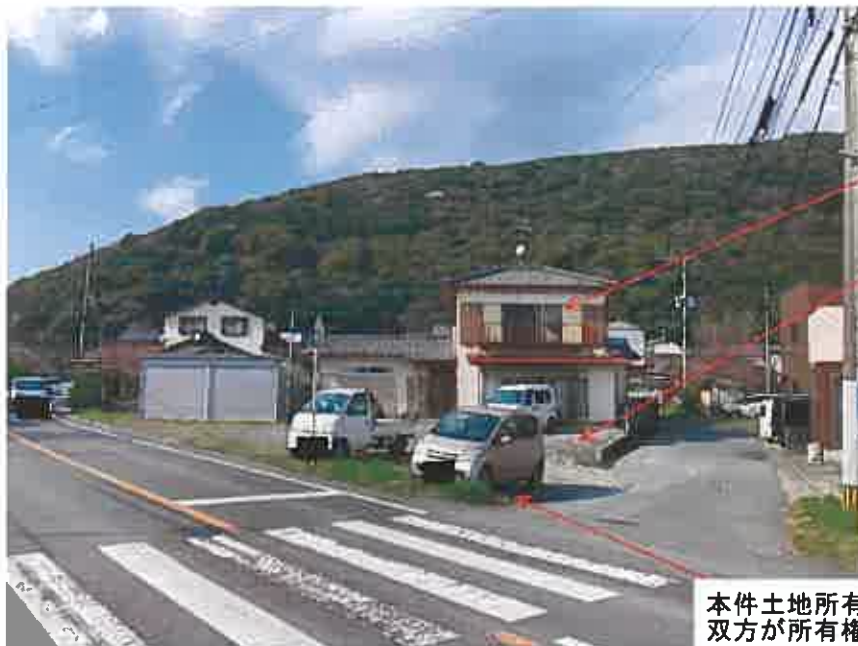
写真①：南方より撮影

物件 3

物件 2

本件土地所有者と隣接土地所有者
双方が所有権を主張する部分

- ・南側隣地所有者との間に境界に関する争いがある。
- ・本件居宅は襖で仕切られた和室主体の老朽化した家屋であり、改修等に於て相当の費用が想定される。
- ・本件居宅はアスベスト含有建材の使用可能性を否定できない。
