期 間 入 札 の 公 告

現況調査報告書

- 1 所 在 合志市須屋字宿ノ山
地 番 714番14
地 目 宅地
地 積 265.92平方メートル
所有者 A
- 2 所 在 合志市須屋字宿ノ山714番地14
家屋 番号 714番14
種 類 居宅
構 造 木造合金メッキ鋼板ぶき2階建
床 面 積 1階 67.90平方メートル
2階 31.88平方メートル
共有者 A 持分10分の7
共有者 B 持分10分の3

評 価 書

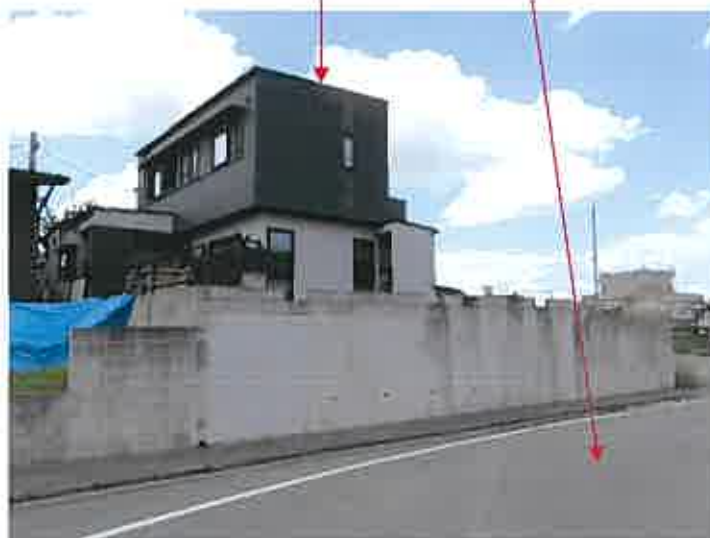
(写真 4) コンクリートデッキ 物件2 (敷地が物件1)

上記以外の敷地 (目的外土地)	<input checked="" type="checkbox"/> ない <input type="checkbox"/> ある(詳細は「目的外土地の概況」のとおり)
その他の事項	1 建物の外観は、写真1～5のとおり。 2 本件建物内部は、写真6～26のとおり。 3 オール電化住宅である。 4 従物等として、下屋(東側、写真1、2参照)、下屋(西側、写真4参照)、コンクリートデッキ(写真4参照)、ヒートポンプ給湯機(写真5参照)が存する。 5 大型犬(1匹)の室内での飼育がされているが、異臭等はない。 6 1階LDKへの引戸(吊戸)にこぶし大のへこみがある(写真11)。1階キッチン玄関側側板にこぶし大のへこみが2個ある(写真13)。脱衣所入口付近壁に4か所の穴と壁紙の剥がれがある(写真17)。 7 2階東側洋室小上がり入口引戸(吊戸)にこぶし大のへこみが3個(写真20)、引戸(吊戸)レール横の壁にクラックがある(写真21)。 8 1階LDK、2階にある部屋の引戸(吊戸)のハンガー車部分等が壊れている(写真21参照)。
執行官保管の 仮 処 分	<input checked="" type="checkbox"/> ない <input type="checkbox"/> ある
	地方裁判所 支部 令和 年()第 号 保管開始日 令和 年 月 日
土地建物の位置関係	<input checked="" type="checkbox"/> 建物図面(各階平面図)のとおり <input type="checkbox"/> 建物間取図のとおり

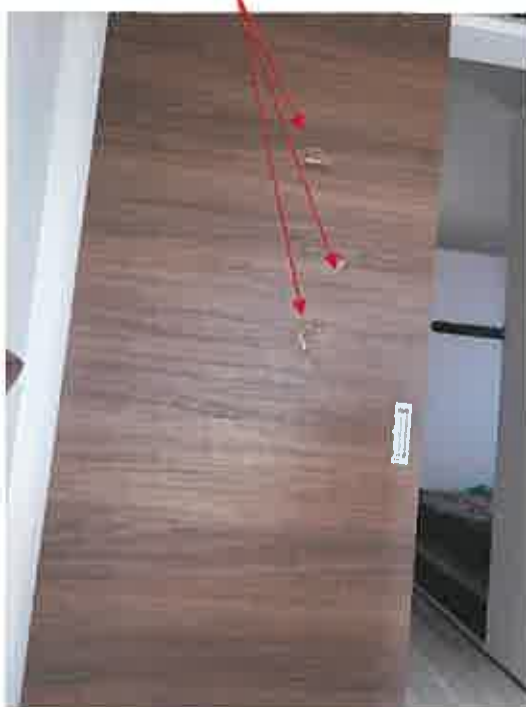
(写真 21) 吊戸部品破損 クラック

関係人の陳述等	
陳 述 者 (当事者との関係)	陳 述 内 容 等
<input checked="" type="checkbox"/> B (債務者兼建物共有者)	本件建物に、夫と子供3人(未成年)で生活しています。 オール電化住宅です。太陽光発電システムや太陽熱温水器はありません。 犬(大型犬)を1匹を室内で飼っています。 子供達のいたずらなどで、引戸(吊戸)のハンガー車等の金具が壊れました。また、引戸などにもいくつかへこみができています。 脱衣所入口付近壁に穴が開いていますが、子供の出入りを制限する遮蔽板を設置したときに出来たものです。
