期 間 入 札 の 公 告

令和 8年 4月28日
 熊本地方裁判所民事第1部
 裁判所書記官 宮 本 裕 司

現況調査報告書

評 価 書

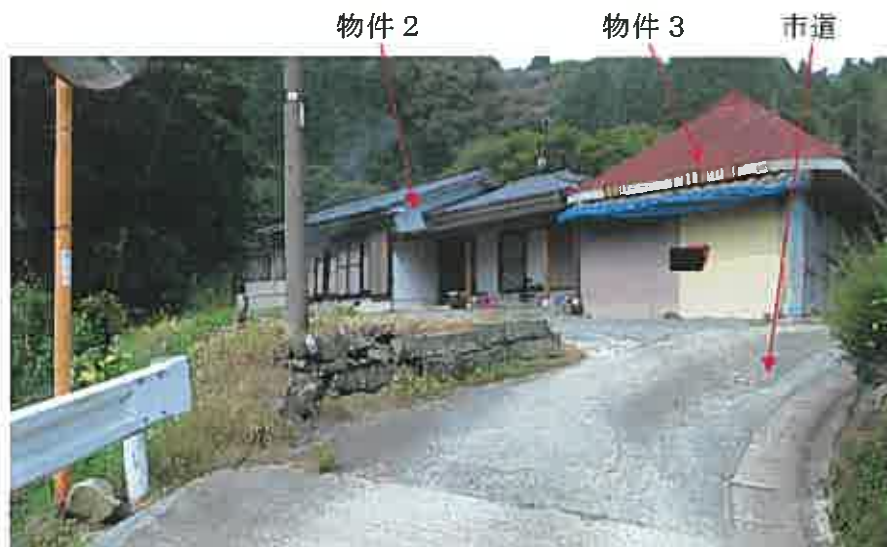
(写真 1)

- 1 外観は写真1、2、内部の状況は写真6ないし14のとおり
- 2 内壁の土壁表面が薄く剥げ落ち、変色している（写真6参照）。
- 3 目視等で確認した限り、白蟻や雨漏りによる被害箇所は見当たらない。
- 4 上下水道の接続はない。井戸水と浄化槽を使用している。燃料はプロパンガスである。
- 5 従物等として、下屋、灯油ボイラー及び灯油タンクが存する（写真1、4）。

- 1 外観は写真1、2、内部の状況は写真15ないし18のとおり
- 2 全体的に著しく老朽化し、市道側に若干傾いている。東側は、太い梁2本が落下した状況で、倒壊の危険性が高い（写真17、18参照）。西側の旧牛小屋部分内部へは立入りできない（写真16）。
- 3 評価人による概測結果では、軒が市道側に越境している可能性がある。ただし、債務者兼所有者は「越境はしていない。市からも是正指示は受けていない。」旨述べた。
- 4 従物等として、庇が存する（写真1）。

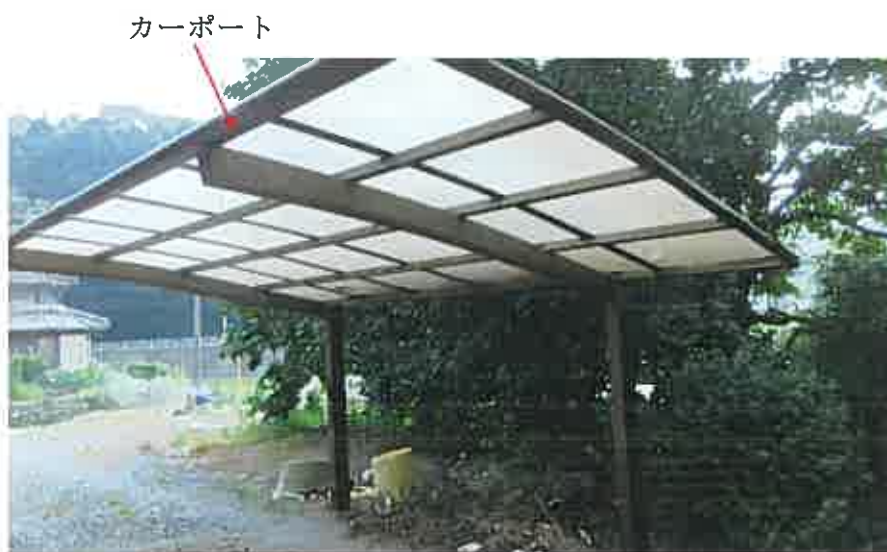
(写真 3)

- 1 北北東側で市道（大高野線）に接し、南東側で水路に接している。
- 2 物件2、3の各建物の敷地として使用されている。
- 3 従物等として、カーポート及び井戸ポンプが存する（写真3、5）。
- 4 隣接する土地は、次のとおり
 - ① 2270番1、畑、290㎡、私人名義
 - ② 2273番1、田、516㎡、私人名義
 - ③ 2274番、田、385㎡、私人名義

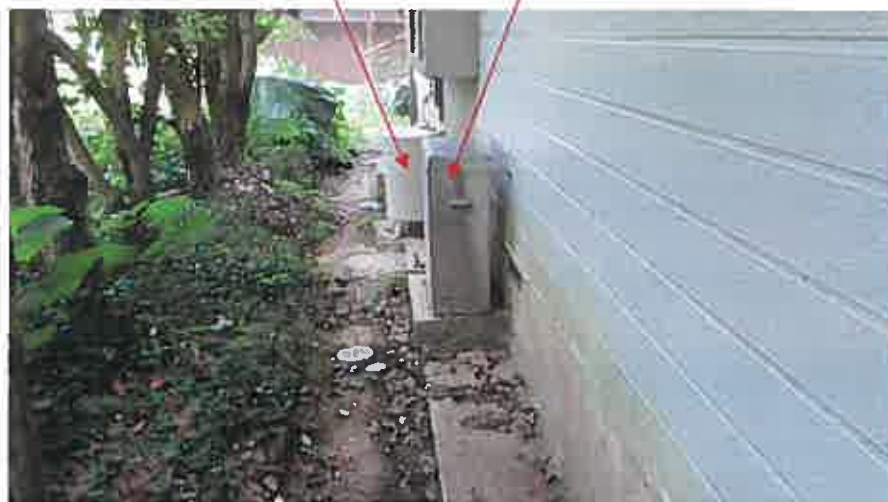
(写真 4)

灯油タンク 灯油ボイラー

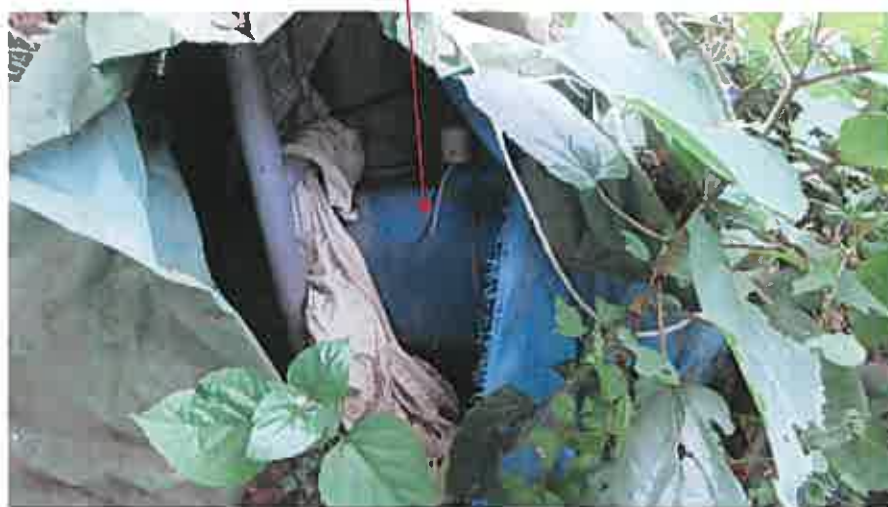
(写真 5)

井戸ポンプ

位置・交通	JR鹿児島本線「玉名」駅の北東方・約6.5km(直線距離) 最寄バス停「川床公民館前」の北西方・約190m(道路距離)	
付近の状況	農家住宅を中心に周辺には農地が見られる県道背後の住宅地域。	
主な公法上の規制等 (道路の幅員等の個別の規制を考慮しない一般的な規制)	都市計画区分 用途地域 建ぺい率 容積率 防火規制 その他の規制	都市計画区域外 — — — — —
画地条件	地形 間口・奥行 接道関係 その他	497.80㎡ ほぼ整形 間口約23.5m・奥行約26.5m 中間画地 対象地南東部は法地となっている。
接面道路の状況	北東側約2.5m～約2.9m市道(コンクリート舗装)	
土地の利用状況等	占有状況等については、「現況調査報告書」記載のとおりである。 物件2及び物件3の敷地として利用されている。	
供給処理施設	上水道：なし(特記事項のとおり) 下水道：なし(浄化槽有) ガス配管：なし(プロパンガス使用) (注)供給処理施設における「あり」、「なし」とは、敷地内への引込みの有無をいう。	
土壌汚染	目視可能な範囲での現地調査等からは、土壌汚染を疑わせる事実は確認できなかった。なお、土壌汚染の有無及びその程度等の明確な判定のためには、専門家による調査が必要。	
特記事項	①周知の埋蔵文化財包蔵地に該当しない。 ②玉名市地図情報サービスのハザードマップによると、対象地の南東部の一部は、浸水洪水0.5m未満の区域である。 ③従物として、カーポート、井戸ポンプが存する。なお、所有者への聴取によると、敷地内に井戸はなく、敷地南西方の目的外土地の井戸より水を引いているとのことであり、当該井戸等の継続利用の可能性は不明瞭である(詳細は「現況調査報告書」参照)。

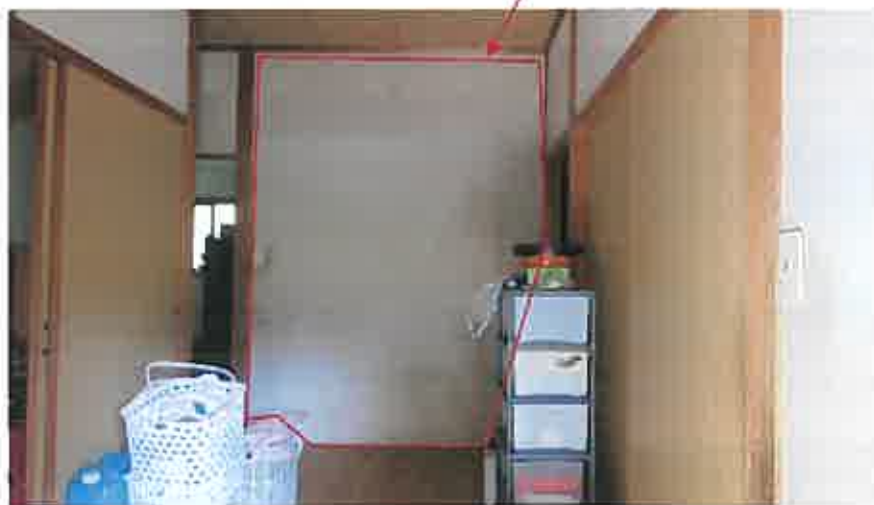
(写真 6)

陳 述 者 (当事者等との関係)	陳 述 内 容 等
■債務者兼所有者	<ol style="list-style-type: none"> 1 私は物件2建物を住居として、物件3建物を物置として、それぞれ使用しています。いずれの建物も増築箇所はありません。 2 物件3建物は明治11年頃に建ったものです。昔牛小屋だった西側は使っていませんので、入れないようにしています。平成11年に物件2建物を新築する当時、建設業者は、老朽化を理由に物件3建物の解体を提案しましたが、亡母が強く反対しましたので、残すことになりました。 3 物件2建物に雨漏りや白蟻被害はありません。内壁の土壁表面の損傷は湿気によるものです。台所の天井に生じた染みは、天井裏で死んだ動物の死骸から染み出したものと思われま。 4 生活用水は地区の共同の井戸水を無償で使用しています。井戸は南西側の山中にあります。水はその井戸から目的外土地の地中に埋設された配水管を通り私方の井戸ポンプまで供給されています。配水管の埋設に関し、目的外土地所有者は同意しています。 5 物件3建物の軒が市道側に越境していることはありません。市から越境を是正するよう指示を受けたこともありません。

物件 2 建物内部 (写真 14 まで) 内壁の損傷

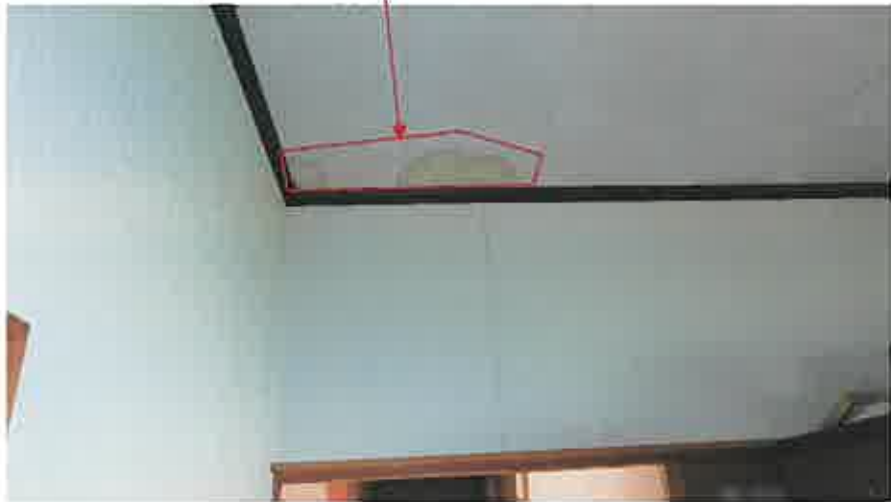
(写真 14)

天井に生じた染み

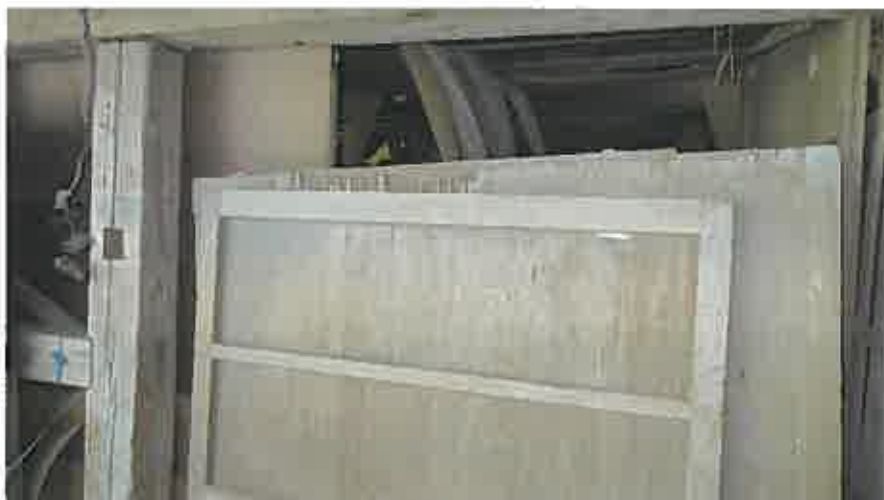
(写真 16)

旧牛小屋部分 (立入不能)

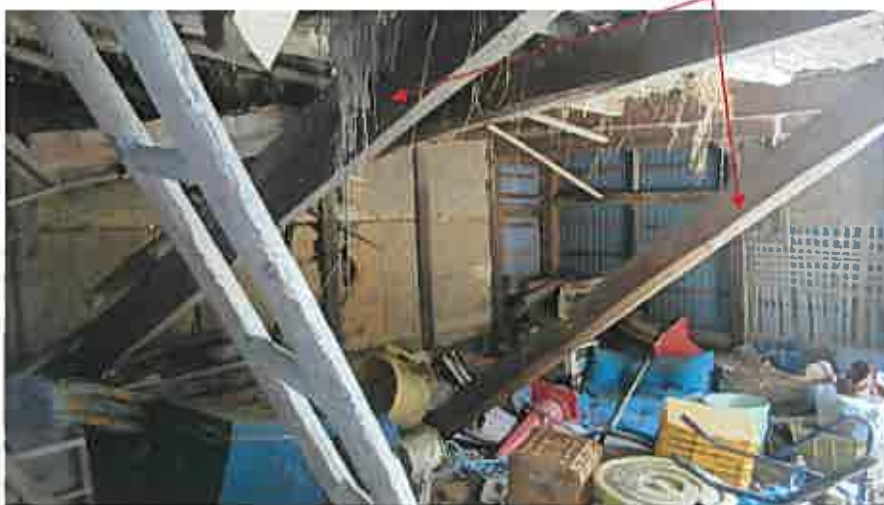
(写真 17)

落下した梁

区 分	主である建物
建築時期及び経済的残存耐用年数	建築年月日(登記記載) : 不詳 経 過 年 数 : 不詳 経済的残存耐用年数 : 経済的耐用年数は、満了している。
仕 様	構 造 : 木造 屋 根 : 波板(金属)・瓦 外 壁 : トタン、土壁、板張り 内 壁 : 表し 天 井 : 表し 床 : - 設 備 : -
床 面 積 (現 況)	34.92㎡ 「第3目的物件」記載のとおり
現況用途等	現況用途 : 物置 間 取 り : 附属資料「建物間取図」参照
品 等	劣る
保守管理 の 状 態	築後100年以上経過していると推測される。梁が数本崩れ落ちており、物理的損傷及び劣化が見られ、倒壊の危険性もあることから、保守管理の状態は劣る。
建物の利用状況	占有状況は、「現況調査報告書」記載のとおりである。
特 記 事 項	①従物等として、庇が存する。 ②固定資産税兼都市計画税公課証明書では、明治11年新築となっている。 ③屋根を金属の波板に改修しているが、経済的耐用年数は、満了していると思われる(改修時期は不明)。 ④北東側の軒が市道部分に越境している可能性がある。

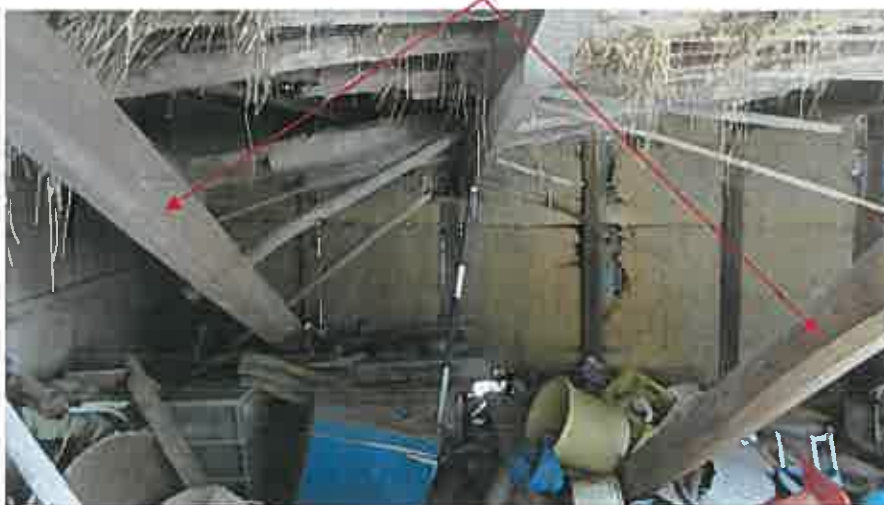
(写真 18)

落下した梁
