期 間 入 札 の 公 告

令和7年(ケ)第45号  
令和7年7月2日 受理  
令和7年8月12日 提出

# 現況調査報告書

# 評 価 書

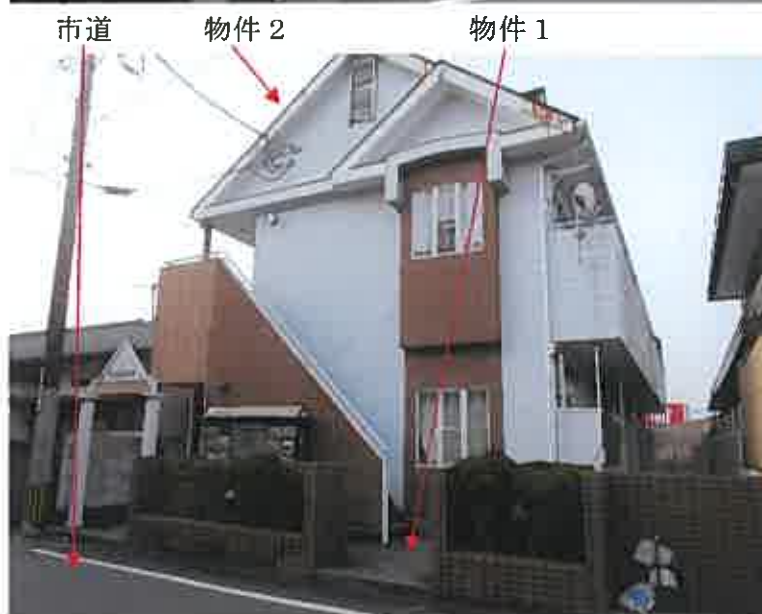
(写真 2 )

- 1 築36年の老朽化した2階建アパートである。屋根は所々で錆が垂れて茶色く汚れており、1階通路の支柱や玄関ドアは錆びている(写真2, 3)。
- 2 基礎部分や犬走りに細かい亀裂が何本かみられる。熊本地震の被害と思われる(写真5)。
- 3 市の上下水道及びプロパンガスが使用されている。

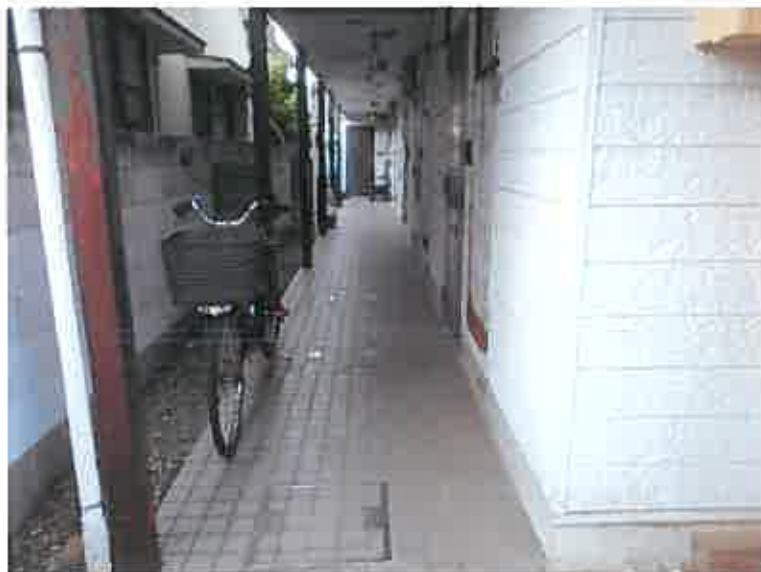
(写真 3 )

1 階通路

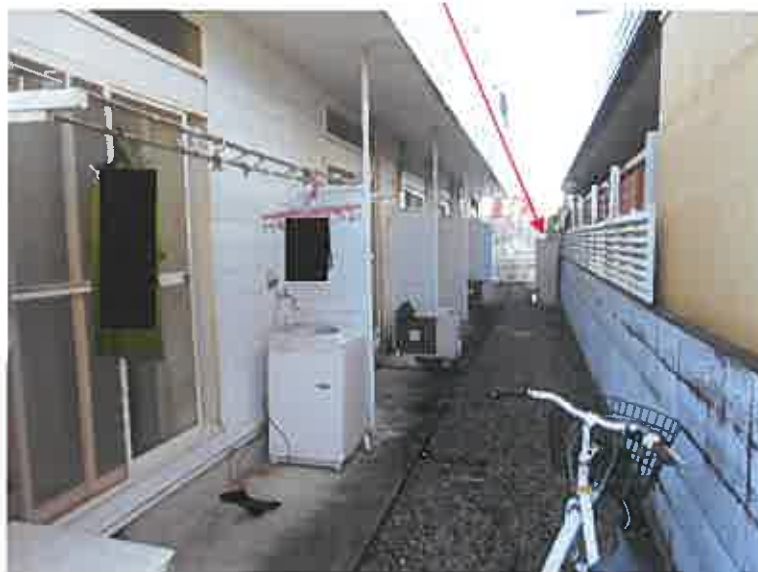
(写真 4 )

- 1 北側に接する道路は市道である。
- 2 件外物件(動産)として、プロパン庫が存する(写真4)。
- 3 北東角のコンクリートが約30cmにわたり破損している。
- 4 隣接地の調査結果(登記簿上の記載)は次のとおりである。
  - ① 熊本市東区昭和町2番7 宅地 176.45㎡ 私人名義
  - ② 同2番8 宅地 321.29㎡ 私人名義
  - ③ 同2番20 宅地 148.72㎡ 私人名義

1 階西側

プロパン庫

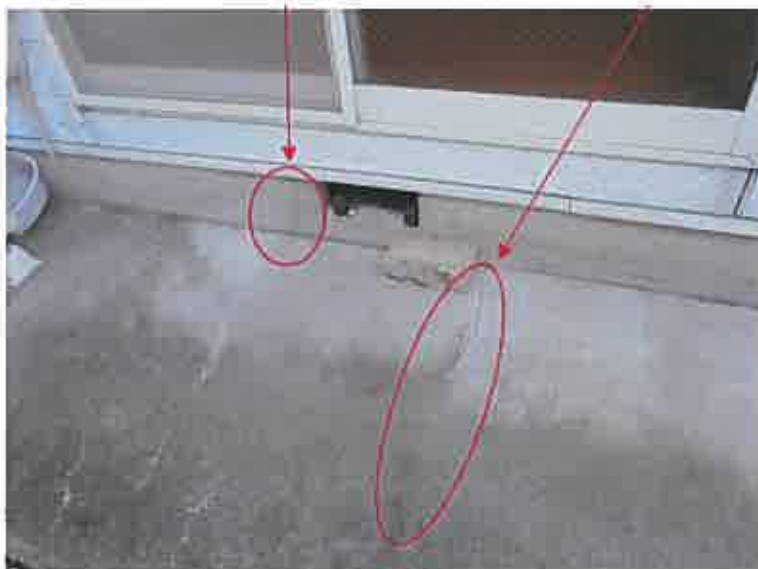
(写真 5 )

基礎部分の亀裂

コンクリート亀裂

| 区 分 | 主である建物 | |
|---|---|---|
| 特 記 事 項 | ① 対象建物について、建築時期・構造・種類等の要因を踏まえ現場調査を行った結果、アスベスト含有建材が使用されている可能性は否定できない。なお、アスベスト使用の詳細については専門調査機関の分析調査を要する。<br>② 基礎の一部に亀裂が存するほか、軒天材の破損、鉄骨支柱等に発錆が認められる。102号室、103号室、106号室、203号室、206号室においては、内壁クロスの剥離、亀裂等が多数見受けられる。205号室においては、浴室及びトイレの入口付近の内壁に腐食が認められ、206号室においては、窓ガラスの破損、バルコニー外壁の損傷が見受けられる。これら内壁の亀裂等の損傷は、その多くが熊本地震に起因するものと推測され、その他、建物全体に相応の経年による老朽化が認められる。 | |

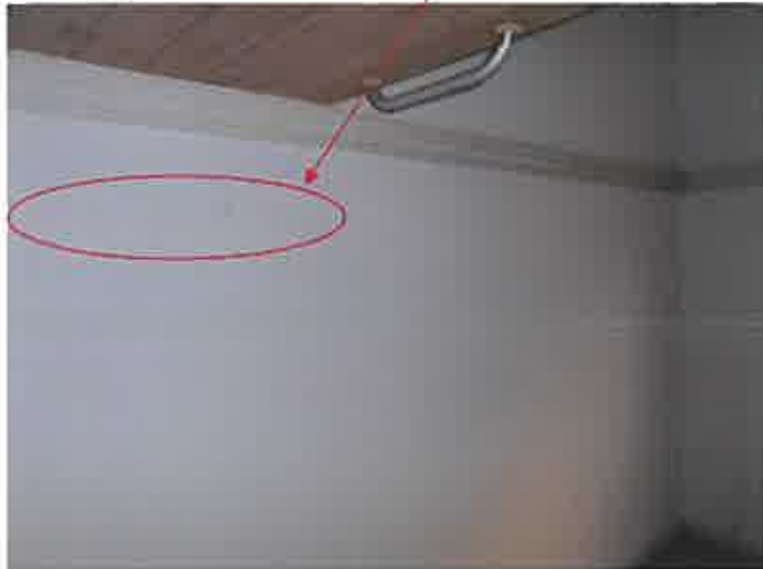
(写真 12 )

- 1 102号室では、壁に多数の亀裂がみられる。
- 2 103号室では、洋室と台所間のドアの開閉が困難であり、壁に数か所亀裂がみられる。また、床板の表面が一部破損している(写真12)。
- 3 106号室では、壁に多数の亀裂がみられ、洋室西側窓の開閉が困難であり、ガラスに亀裂がある(写真17, 18)。
- 4 202号室では、流し台扉の取っ手が破損している(写真22)。
- 5 203号室では、壁に数か所亀裂がみられる。
- 6 205号室では、浴室トイレ入口の板が腐食している(写真27)。
- 7 206号室では、バルコニーの壁が破損している(写真30)。

壁の亀裂

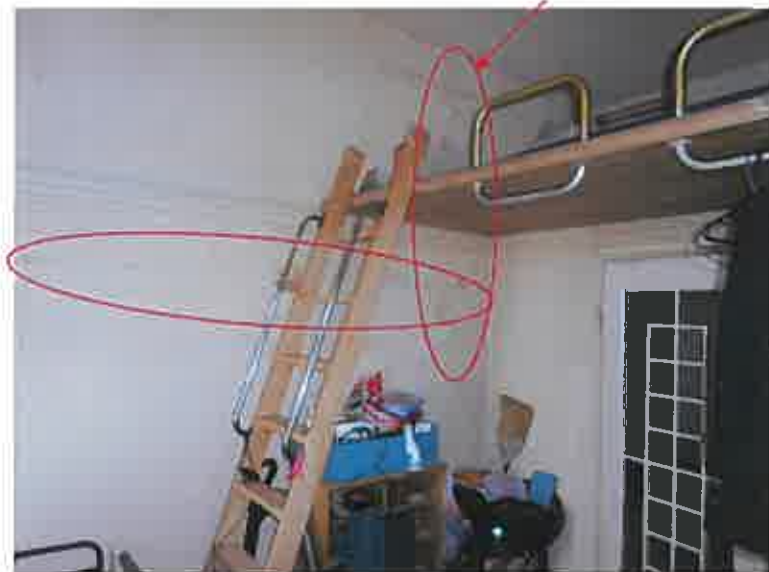
(写真 17 )

| 関係人の陳述等 | |
|---|---|
| ■ D<br>(106号室占有者) | <ul style="list-style-type: none"> <li>■ 1 私は1階106号室に、平成17年8月1日から賃借して居住しています。</li> <li>2 賃貸借契約の内容は契約書どおりで、家賃2万9000円と共益費2000円を毎月支払っています。敷金も支払いました。</li> <li>3 熊本地震では、壁に亀裂が縦横に何本も入りました。窓ガラスにも亀裂が入りました。</li> </ul> |

106号室 洋室 壁の亀裂

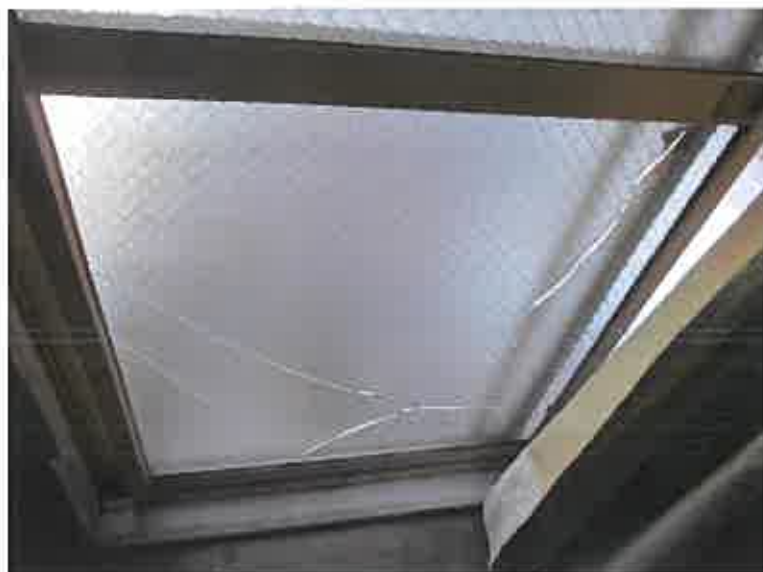
(写真 18 )

106号室 洋室 窓ガラスの破損

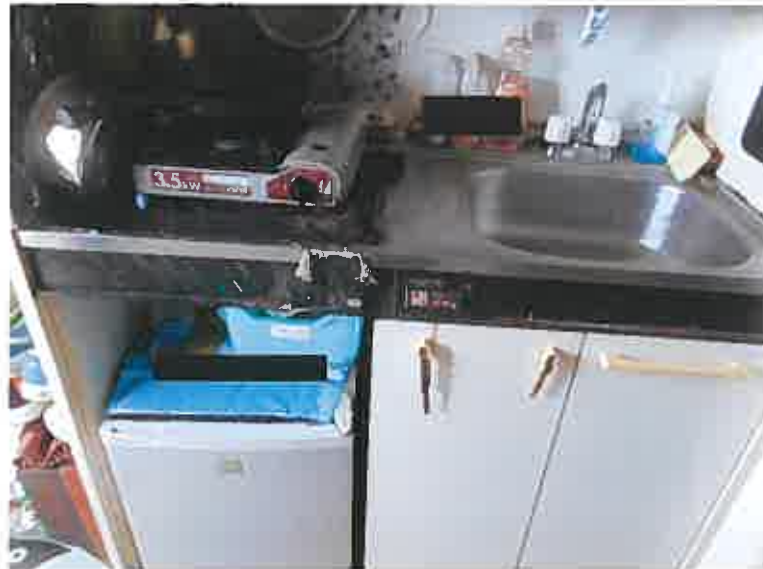
(写真 22 )

台所

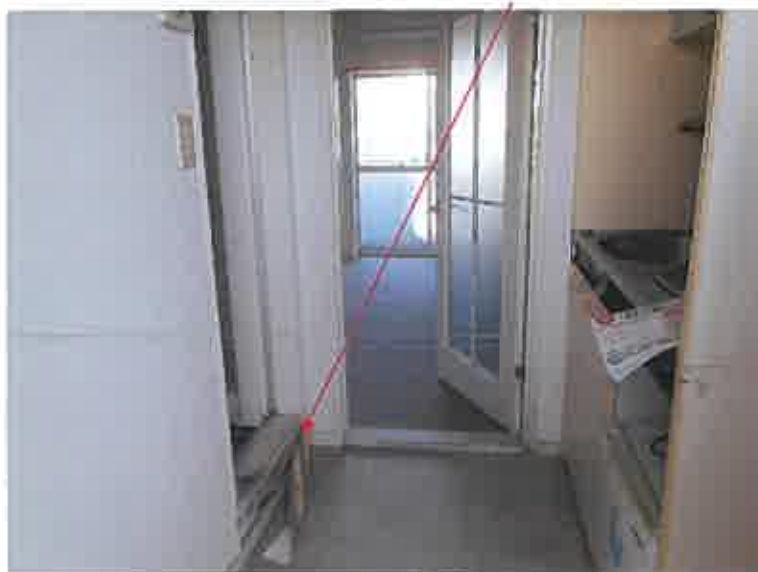
(写真 27 )

浴室トイレ入口の腐食

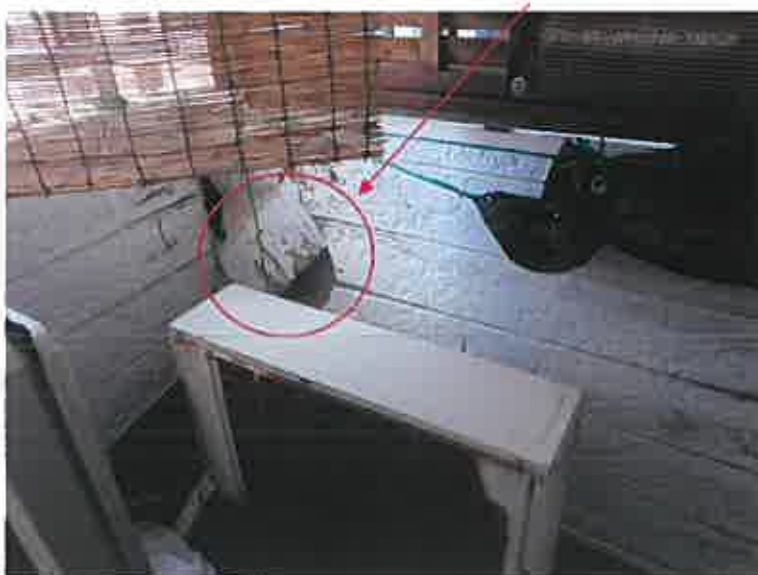
(写真 30 )

| 関係人の陳述等 | |
|---|---|
| ■ H<br>(206号室占有者) | <ul style="list-style-type: none"> <li>■ 1 私は2階206号室に、平成25年6月20日から賃借して居住しています。</li> <li>2 賃貸借契約の内容は契約書どおりで、毎月、家賃2万5000円を支払っています。敷金や共益費はありません。</li> <li>3 損傷箇所としては、バルコニーの壁が破損しています。また、熊本地震では、部屋の壁に少し亀裂が入りました。</li> </ul> |

バルコニー壁の破損
