期 間 入 札 の 公 告

その2(物件番号3, 4)

# 現況調査報告書

## 評 価 書

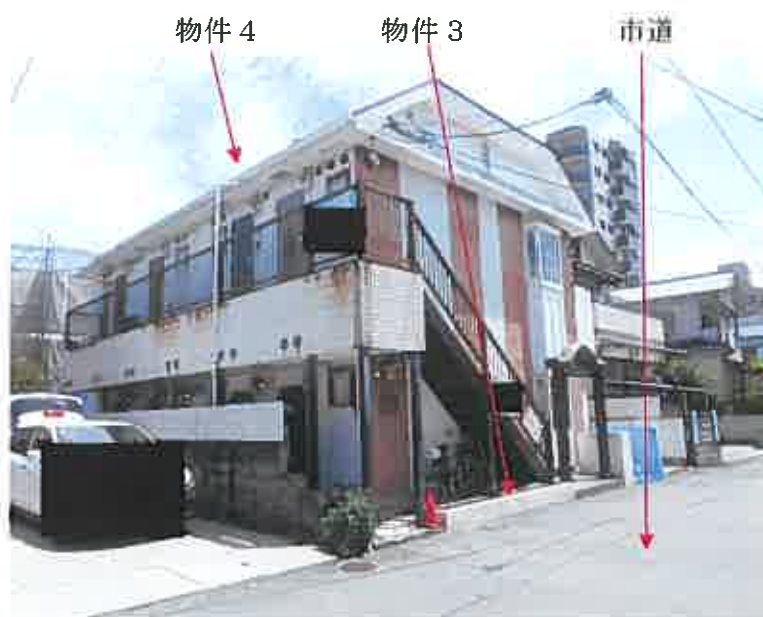
(写真 1 )

- 1 築36年の老朽化した2階建アパートである。外壁は、手すりの錆が流れ落ち、茶色に汚れている(写真1)。また、長さ20cmほどの亀裂が複数箇所で見られる。床にたわみを感じる部屋も複数あり、シロアリ被害を受けている可能性がある。
- 2 1階通路入口付近では床面であるタイルが破損している。また、その天井部分では、板が約40cm四方で腐食しはがれている。
- 3 基礎部分に20cmほどの亀裂が複数箇所で見られる。
- 4 2階204号室のバルコニーの外壁が腐食し、破損している。
- 5 階段がやや錆びている。
- 6 熊本市の上下水道が使用されている。
- 7 台所や浴室の燃料はプロパンガスが使用されている。

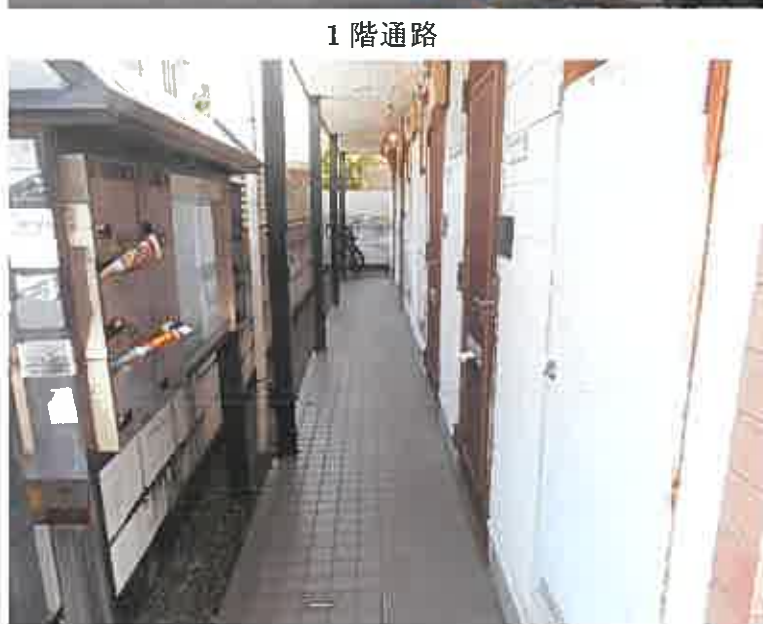
(写真 4 )

- 1 南側は市道に接している。
- 2 件外物件(動産)として、プロパン庫が存する(写真4)。
- 3 隣接地の調査結果(登記簿上の記載)は次のとおりである。
  - ① 熊本市中央区坪井五丁目340番 公衆用道路 64㎡ 内務省所有
  - ② 同341番1 宅地 105.44㎡ 私人名義
  - ③ 同341番3 宅地 172.97㎡ 私人名義
  - ④ 同341番4 宅地 257.05㎡ 私人名義

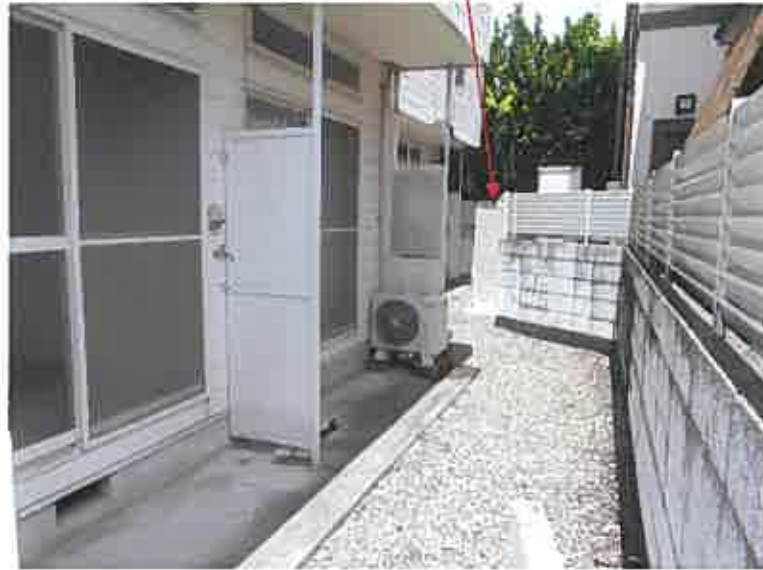
東側

プロパン庫

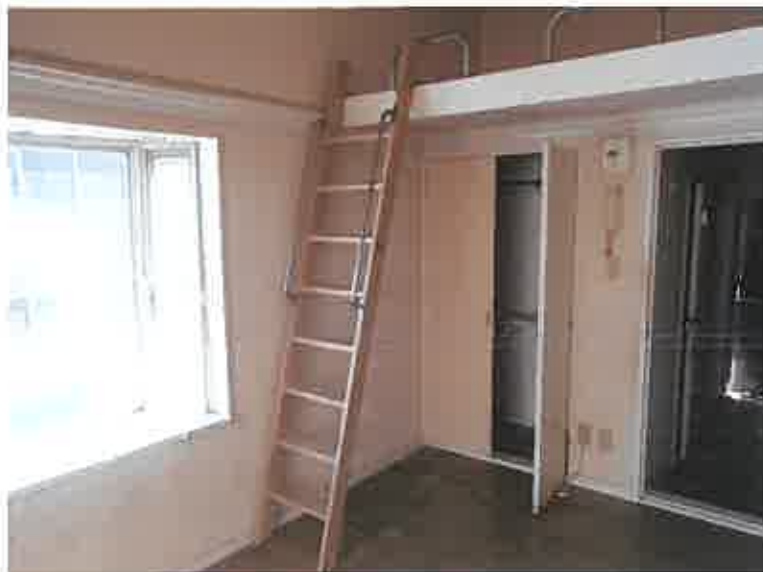
(写真 7 )

- 1 101号室では、南側窓が破損して、壁には亀裂が見られる。また、洋室床板の表面が、日焼けによるものか、一部破損している(写真7, 8)。
- 2 102号室では、壁に亀裂が見られるほか、床の一部にたわみを感じられる。また、流し台の扉が破損している(写真9, 10)。
- 3 103号室では、洋室の床に一部たわみを感じられる。
- 4 104号室では、壁に複数箇所で見られる(写真14)。
- 5 201号室でも壁の亀裂が複数見られる(写真17)。
- 6 203号室では、壁の亀裂が見られるほか、窓ガラスが破損している(写真22)。
- 7 204号室では、玄関ドアの下部が錆びで腐食している(写真25)。

101号室 洋室

床板の損傷

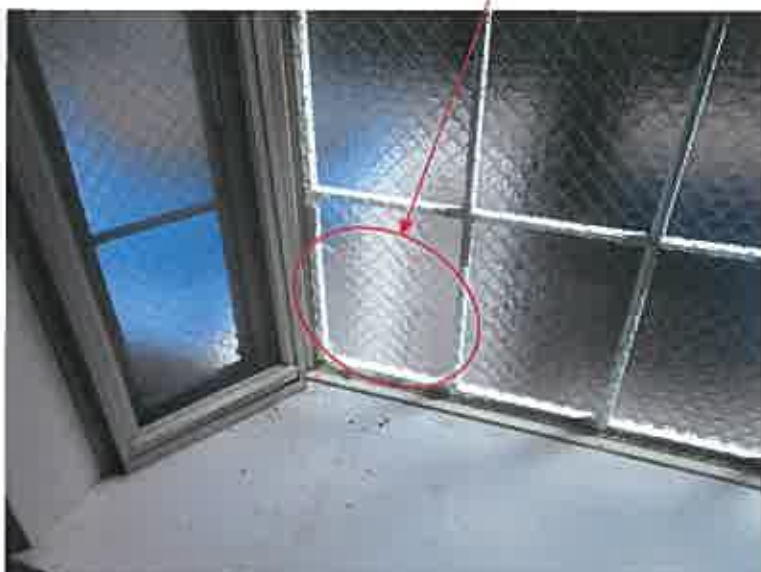
(写真 8 )

101号室

窓ガラスの破損

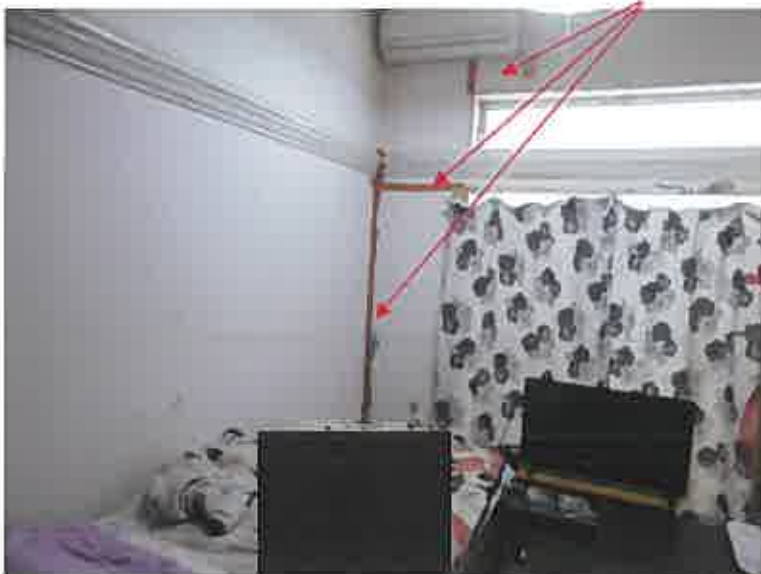
(写真 9 )

| 陳 述 者<br>(当事者との関係) | 陳 述 内 容 等 |
|---|---|
| <b>■ A</b><br>(102号室占有者) | <b>■ 102号室関係</b><br>1 平成27年3月から102号室を賃借して居住しています。賃貸借契約の内容は契約書どおりで、家賃は毎月27日までに2万3000円を支払っています。<br>2 熊本地震で壁に亀裂が何本か入り、そこからシロアリが入ってきていたので、侵入防止のためテープを貼りました。 |

102号室 洋室

亀裂箇所に貼られたテープ

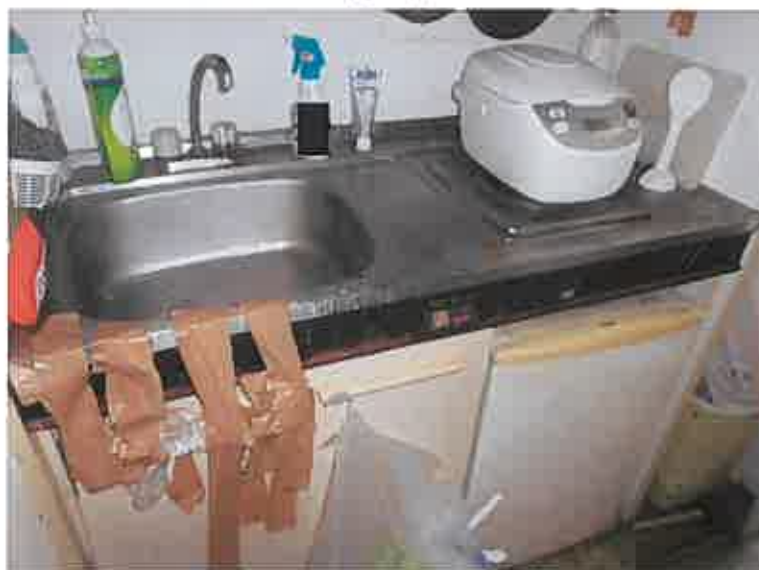
(写真 10 )

102号室

台所

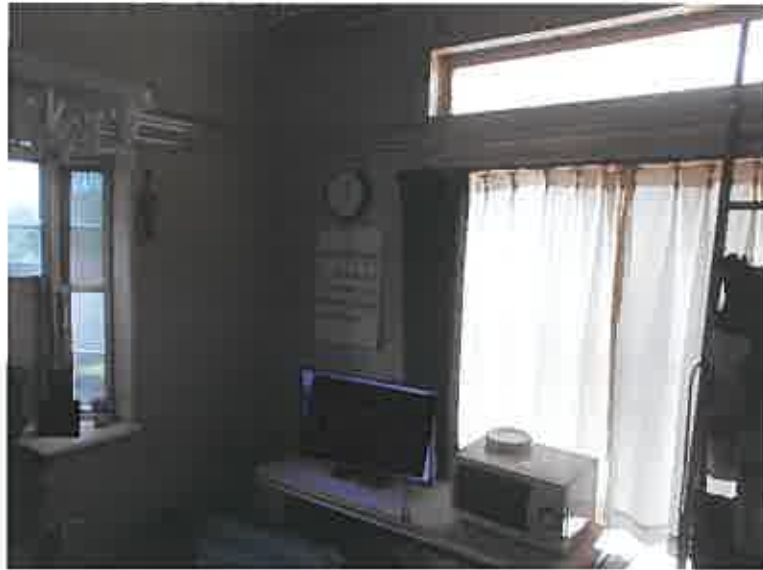
(写真 14 )

| 陳 述 者<br>(当事者との関係) | 陳 述 内 容 等 |
|---|---|
| <b>■ B</b><br>(104号室占有者) | <b>■ 104号室関係</b><br>1 平成27年11月から104号室に居住しています。賃貸借契約の内容は契約書どおりです。家賃は月額2万3000円です。<br>2 熊本地震では、壁に何本か亀裂が入りました。その他に損傷箇所等はありません。 |

104号室 同上 壁の亀裂

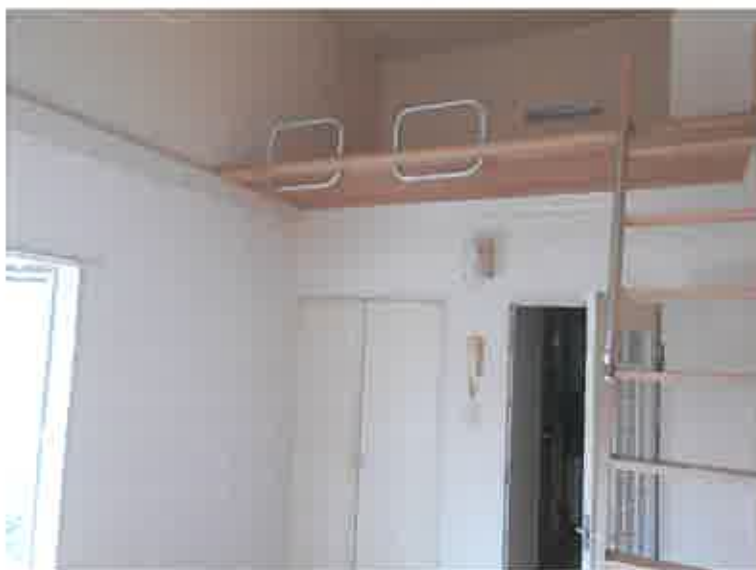
(写真 17 )

同上

壁の亀裂
