## 期 間 入 札 の 公 告

令和7年(ケ)第77号  
令和7年10月22日受理  
令和7年11月12日提出

# 現況調査報告書

# 評 価 書

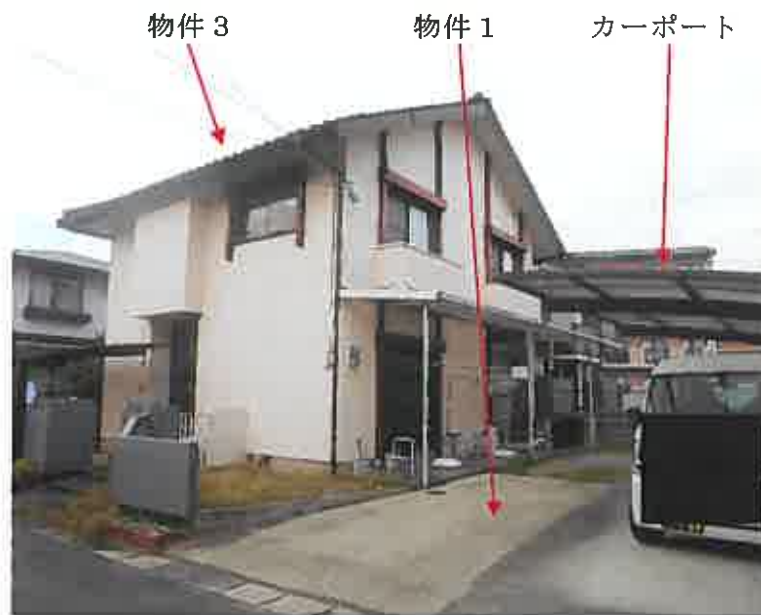
(写真 1 )

- 1 西側カーポートの下はコンクリート敷であるが、熊本地震で幅数ミリメートル、長さ1メートル程の亀裂が複数生じたと思われ、補修された跡がある。現在、その補修跡のうち数本が再び幅数ミリメートルに広がっている。
- 2 従物等として、カーポートが存する(写真1, 2)。

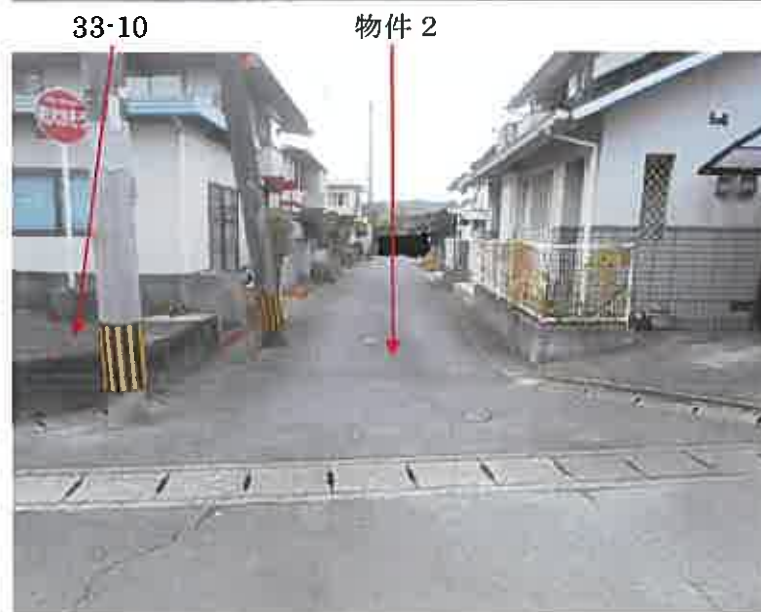
(写真 3 )

| その他の事項 | 1 舗装された公衆用道路であり、近隣住民等により、公道からの進入路として使用されている。<br>2 近隣地の調査結果(登記簿上の記載)は次のとおりである。なお、⑬の33番10は防火水槽の設置場所である(写真3)。<br>① 熊本市東区下南部二丁目29番2 公衆用道路 19㎡ 御領開発株式会社ほか14名共有<br>② 同30番1 公衆用道路 14㎡ 御領開発株式会社ほか8名共有<br>③ 同32番1 宅地 542.97㎡ 私人名義<br>④ 同32番3 公衆用道路 13㎡ 私人名義<br>⑤ 同32番4 公衆用道路 19㎡ 私人名義<br>⑥ 同33番1 公衆用道路 7.01㎡ 九州産業交通株式会社ほか2名共有<br>⑦ 同33番3 宅地 204.88㎡ 私人名義<br>⑧ 同33番5 宅地 166.08㎡ 私人名義<br>⑨ 同33番6 宅地 220.22㎡ 私人名義<br>⑩ 同33番7 宅地 221.23㎡ 私人名義(共有)<br>⑪ 同33番8 宅地 200.24㎡ 私人名義<br>⑫ 同33番9 宅地 200.88㎡ 私人名義<br>⑬ 同33番10 雑種地 11㎡ 熊本市所有<br>⑭ 同33番11 用悪水路 23㎡ 九州産業交通ホールディングス株式会社所有 | | |

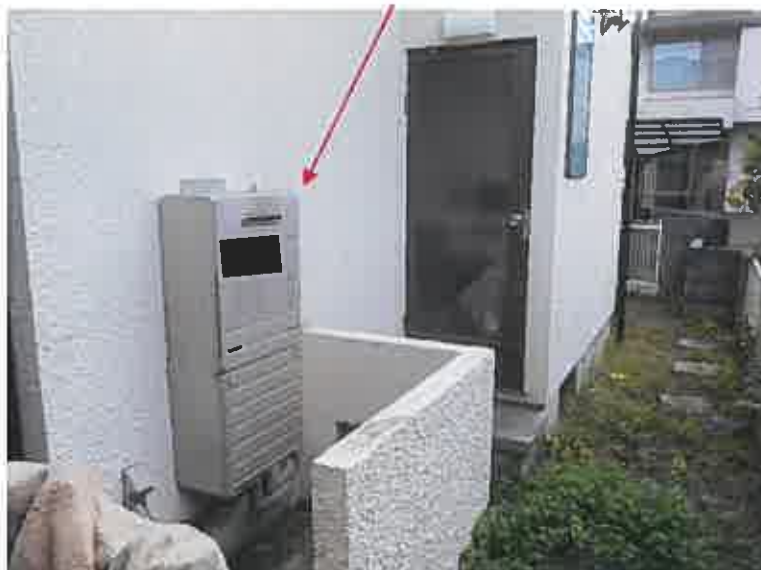
(写真 5 )

- 1 市の上下水道が使用されている。
- 2 台所等の熱源はプロパンガスである。
- 3 2階北側窓は出窓であり、建物図面(各階平面図)と現況は異なる。その増築時期は不明である。
- 4 廊下の壁において、数センチメートルのクロスが剥がれがみられる。
- 5 上記以外には、雨漏りやシロアリ被害、その他特筆すべき不具合箇所等は見受けられない。
- 6 従物等として、ガス給湯器及び下屋が存する(写真5)。

ガス給湯器
