## 期 間 入 札 の 公 告

## 現況調査報告書

令和 7 年 (ケ) 第 3 号  
 建物間取図 (物件 2 主である建物)

評 価 書

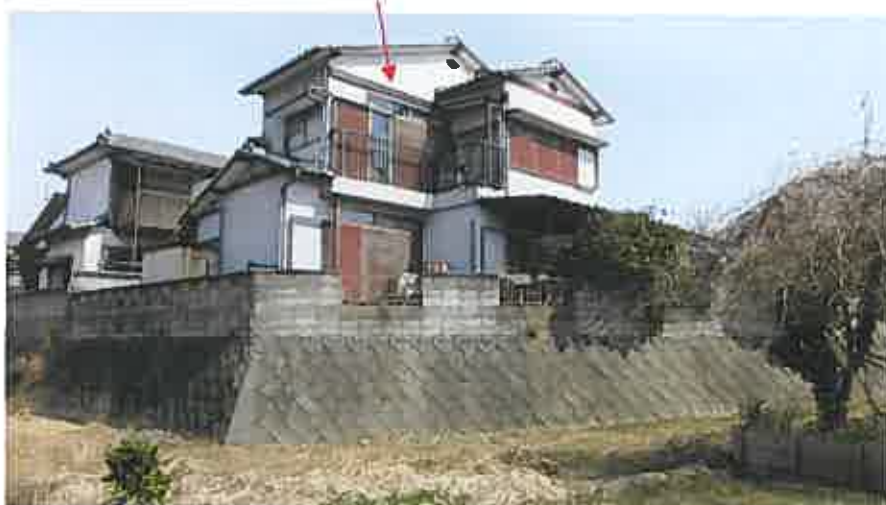
(写真 1 )

- 1 北東側で荒尾市管理の公衆用道路（市道認定なし）に接している。
- 2 西側から南西側にかけて、隣地（1533-1）との境界付近には、擁壁とその上部にブロック塀が設置されている。擁壁の下部が上記隣地との境界だと思われる（写真1）。
- 3 物件2建物の敷地として使用されている。
- 4 簡易物置3個は目的外動産と認定した（写真4、6）。

物件 2 ・ 主 (敷地が物件 1 )

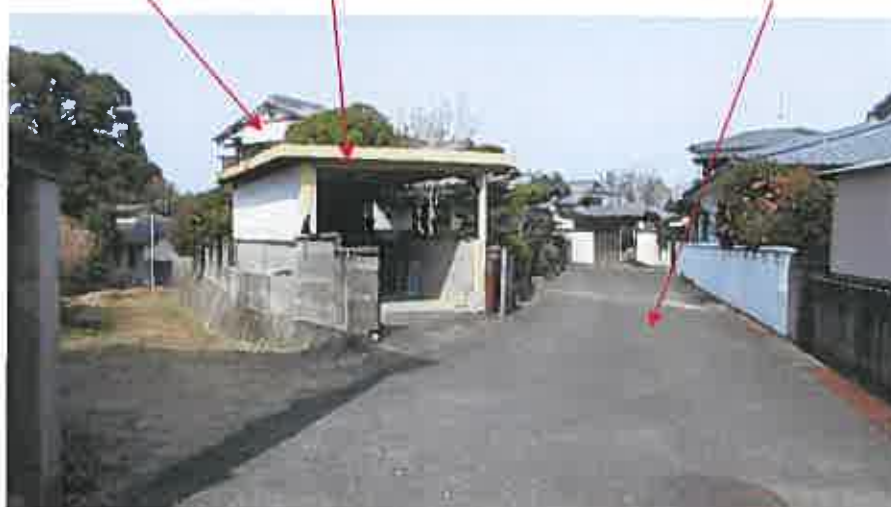
(写真 2 )

- 1 南側から北東側にかけて荒尾市管理の公衆用道路（市道認定なし）に接している。
- 2 南側の隣地（1533-1）との境界付近には、物件1土地と同隣地との境界付近に設置された擁壁及びブロックが延長して設置してある（写真2）。

物件 2 ・ 主 物件 2 ・ 附 (敷地が物件 1、3) 市管理道路

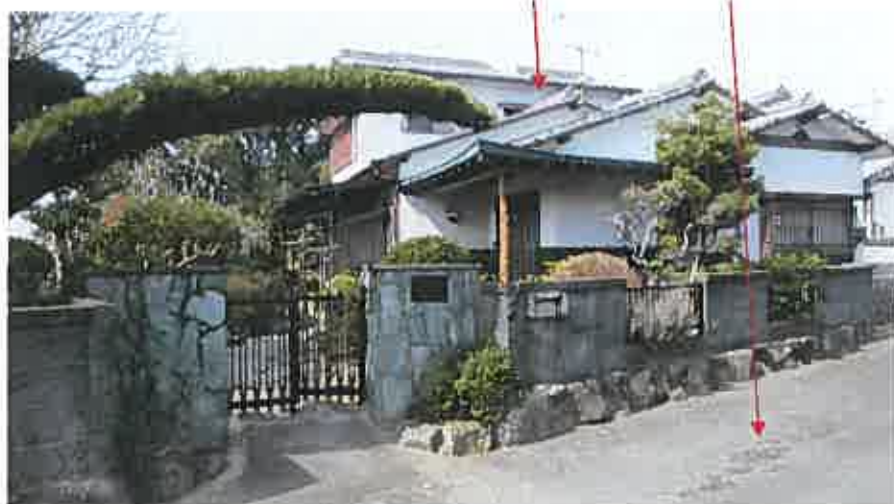
(写真 3 )

物件 2 ・ 主 市管理道路

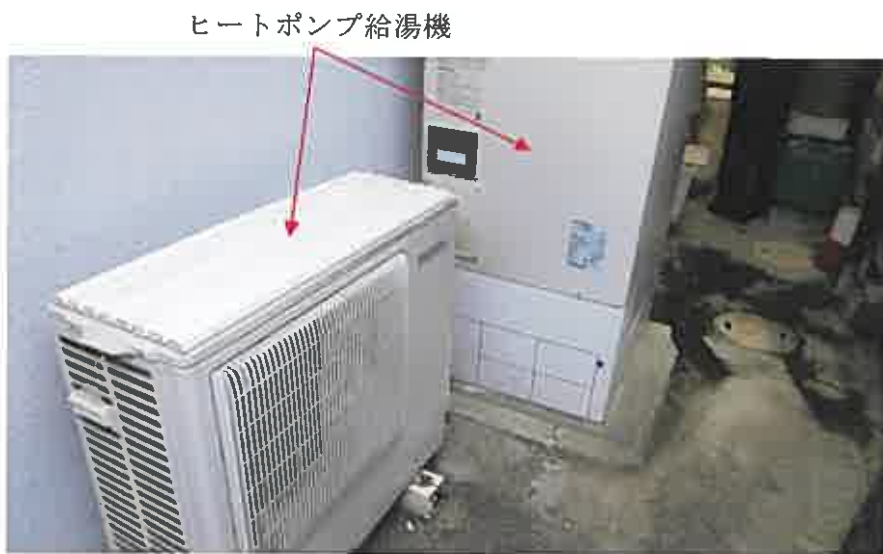
(写真 5 )

- 1 外観は写真1ないし4、内部の状況は写真7ないし18のとおりオール電化住宅である。
- 2 雨漏り及び水染みの痕跡が見受けられる（写真11、17参照）。
- 3 上下水道の接続はある。下水道受益者負担金は納付済み。
- 4 従物等として、下屋、テラス、バルコニー、ぬれ縁、ヒートポンプ給湯機及び床下換気設備用の電源ソーラーパネルが存する（写真1、3、5、6）。

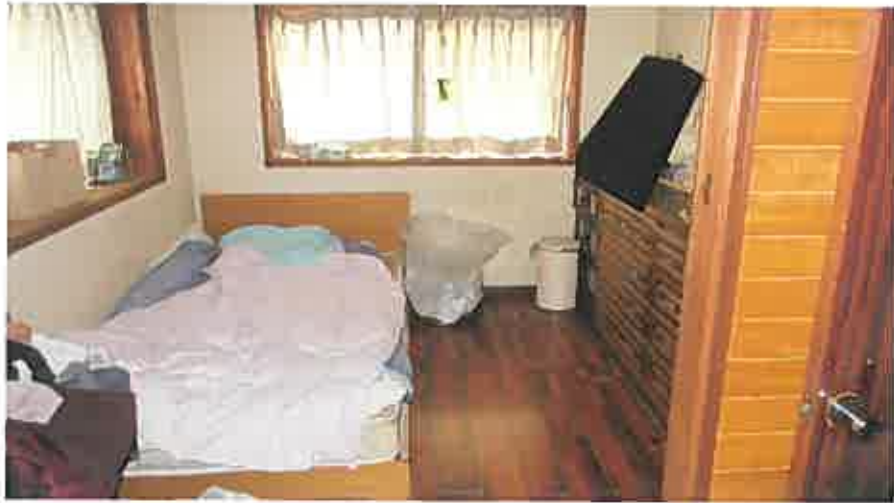
(写真 7 )

以下、物件 2 の主である建物内部

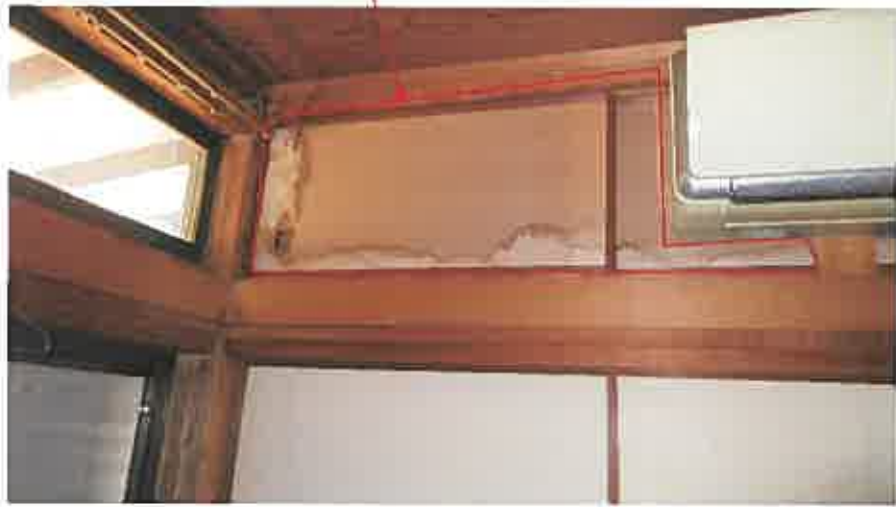
(写真 11 )

| 陳 述 者<br>(当事者等との関係) | 陳 述 内 容 等 |
|---|---|
| ■ B<br>(債務者) | <ol style="list-style-type: none"> <li>1 私は本件土地建物の所有者であるAの娘であり、本件建物でAと同居しています。本日、Aはデイサービスで不在です。</li> <li>2 親子の間柄ですので、私はAに家賃等の支払はせず、無償で居住しています。</li> <li>3 本件居宅は昭和55年8月に亡父が新築したのですが、その後に増築はしていません。南東側の車庫も亡父が居宅と同時期に新築しました。</li> <li>4 2階洋室には雨漏り跡があります。</li> <li>5 1階和室の水染みが生じた原因は判然としません。雨漏りか、クーラーからの水漏れのいずれかによるものと思われます。</li> <li>6 白蟻防除は業者に依頼して実施していますので、本件居宅に白蟻被害はないと思います。</li> </ol> |

水染み跡

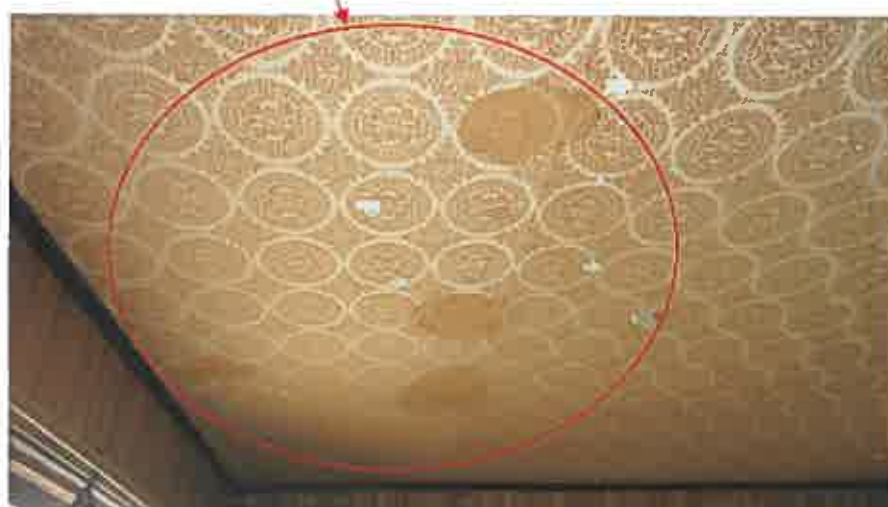
(写真 17 )

雨漏り跡

| 保守管理の状態 | 主である建物の状況としては、主として以下の事項が挙げられる。<br>・築後45年以上が経過する建物のため、物理的老朽化等が進行している。<br>・雨漏り跡や襖に大きな染み跡が見られる。<br>・内壁に損傷等が見られる箇所が存する。 |
