## 期 間 入 札 の 公 告

令和7年(ケ)第19号  
令和7年4月21日受理  
令和7年12月23日提出

## 現況調査報告書

# 評 価 書

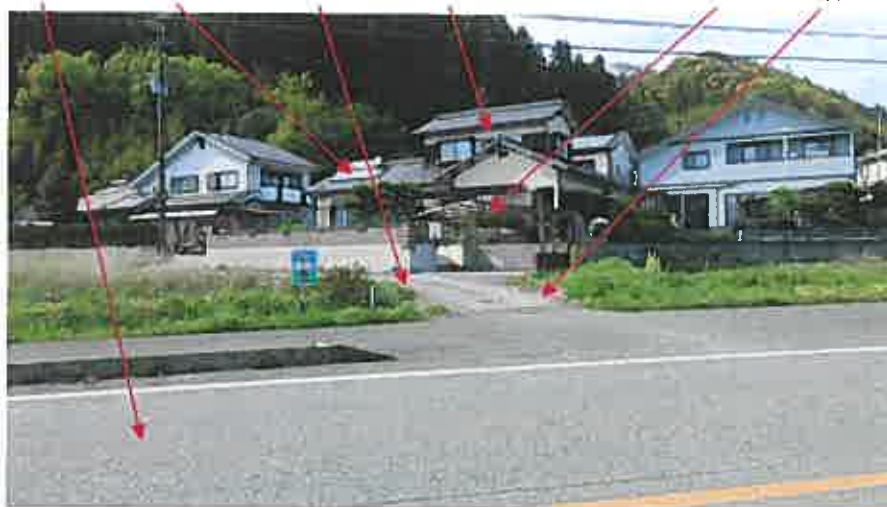
(写真 1 )

- 1 物件4建物の敷地として使用されている。
- 2 従物等として、カーポート、井戸及び井戸ポンプが存する（写真1、3）。

- 1 外観は写真1、2、内部の状況は写真4ないし15のとおり
- 2 玄関アプローチのタイルにクラックが生じている。
- 3 洋式トイレの便座の蓋がない（写真9）。
- 4 1階縁側西側収納のドアが固い。
- 5 内壁クロスの複数箇所にクラックや汚損が見受けられる（写真8、12参照）。
- 6 目視等で確認した限り、白蟻や雨漏りによる被害箇所は見当たらない。
- 7 2階北側に小屋裏収納が存する（写真14）。
- 8 上水道の接続はなく、井戸水が利用されていた。下水道の引込みはあるが、未接続である。下水道と接続する場合は、下水道分担金として、13万円を納付する必要がある。
- 9 従物等として、下屋、太陽熱温水器、灯油給湯器及び灯油タンクが存する（写真1、2）。

県道 太陽熱温水器 物件2 物件4 (敷地が物件3) カーポート 物件1

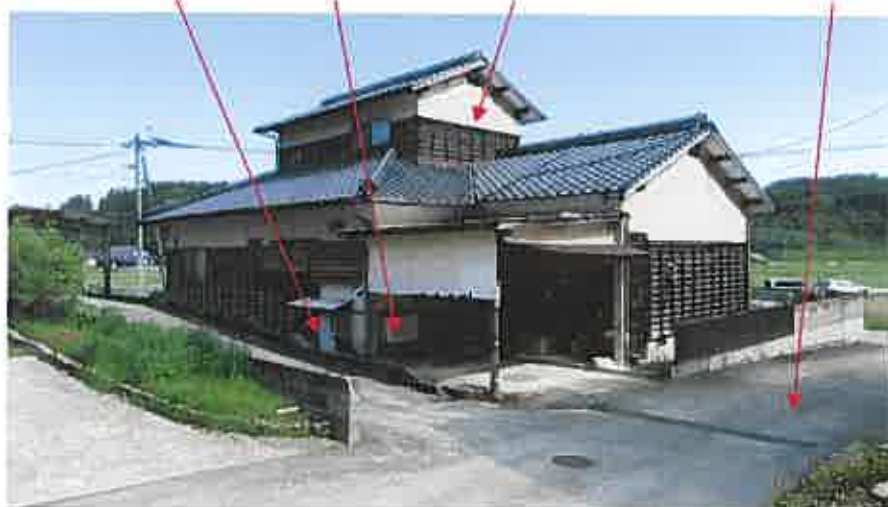
(写真 2 )

灯油給湯器 灯油タンク 物件4 (敷地が物件3) 物件2

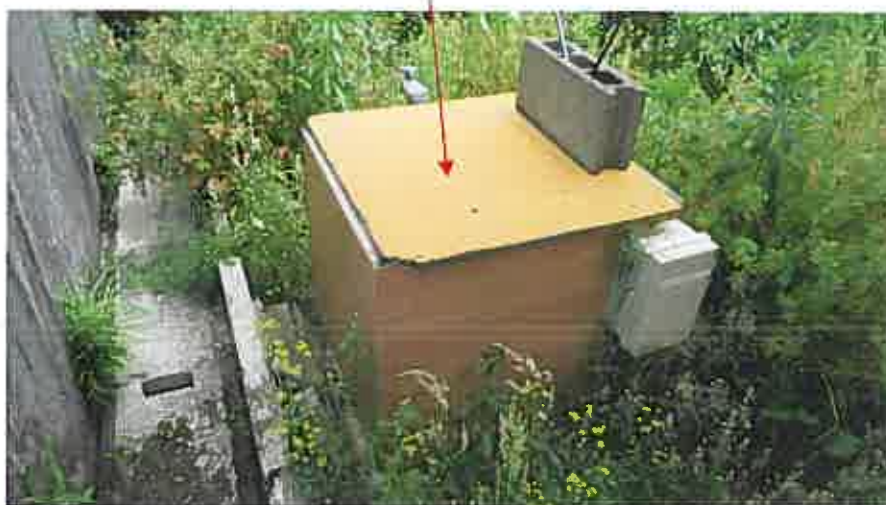
(写真 3 )

井戸及び井戸ポンプ

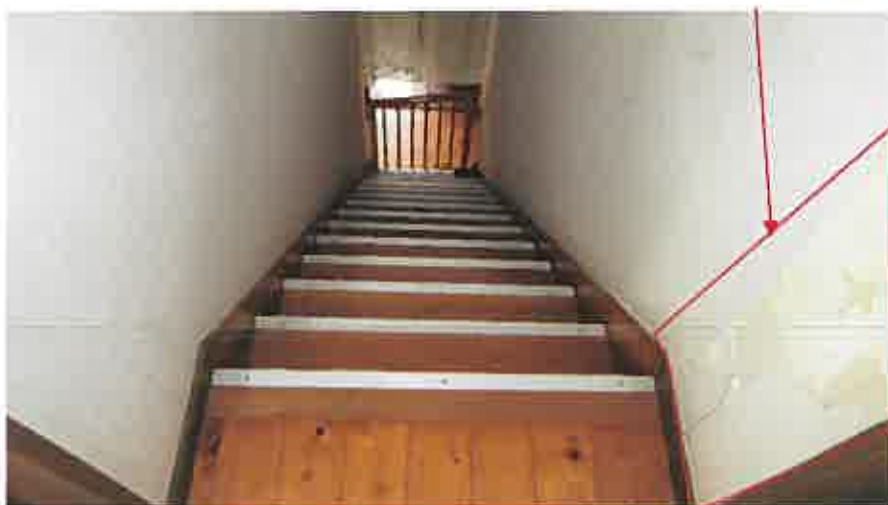
(写真 12 )

内壁クロスの損傷

| 保守管理の状態 | <p>本件建物は経年相応の損耗がみられ、建物の状況としては以下の事項等が挙げられる。</p> <ul style="list-style-type: none"> <li>・1階中央の南側和室の壁にはクラックが見られる。</li> <li>・室内の壁には、一部クロスの剥離が見られる。</li> <li>・1階縁側の西側収納扉は開閉がやや困難である。</li> <li>・設備(トイレ、浴槽、流し台等)については、経年劣化及び機能的陳腐化が認められる。</li> <li>・雨漏りや白蟻被害は無いとの事であり、目視可能な範囲の観察では雨漏り痕等は見られなかった。</li> <li>・居宅内で、犬2匹を飼育していたとの事である。</li> </ul> <p>保守管理の状態は、概ね普通。<br/>詳細は、現況調査報告書のとおり</p> |

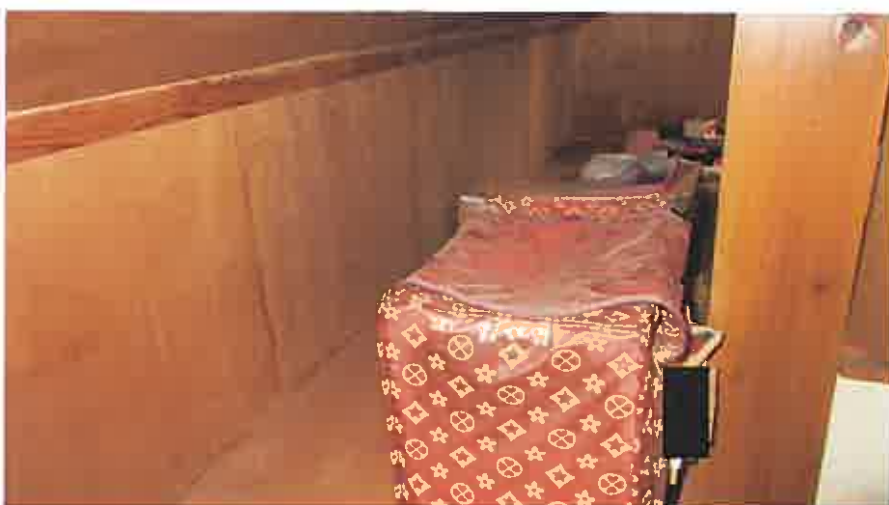
(写真 14 )

小屋裏収納

| 特 記 事 項 | <ul style="list-style-type: none"> <li>・2階北側に小屋裏収納が存する。なお、1m未満の高さであり、建物床面積には不算入とした。</li> <li>・従物等として、下屋、太陽熱温水器、灯油給湯器及び灯油タンクが存する。</li> </ul> |
