## 期 間 入 札 の 公 告

- 2 所 在 山鹿市熊入町字前田39番地7  
 家屋 番号 39番7の2  
 種 類 店舗  
 構 造 木造スレート葺2階建  
 床 面 積 1階 98.46平方メートル  
           2階 104.59平方メートル

# 現況調査報告書

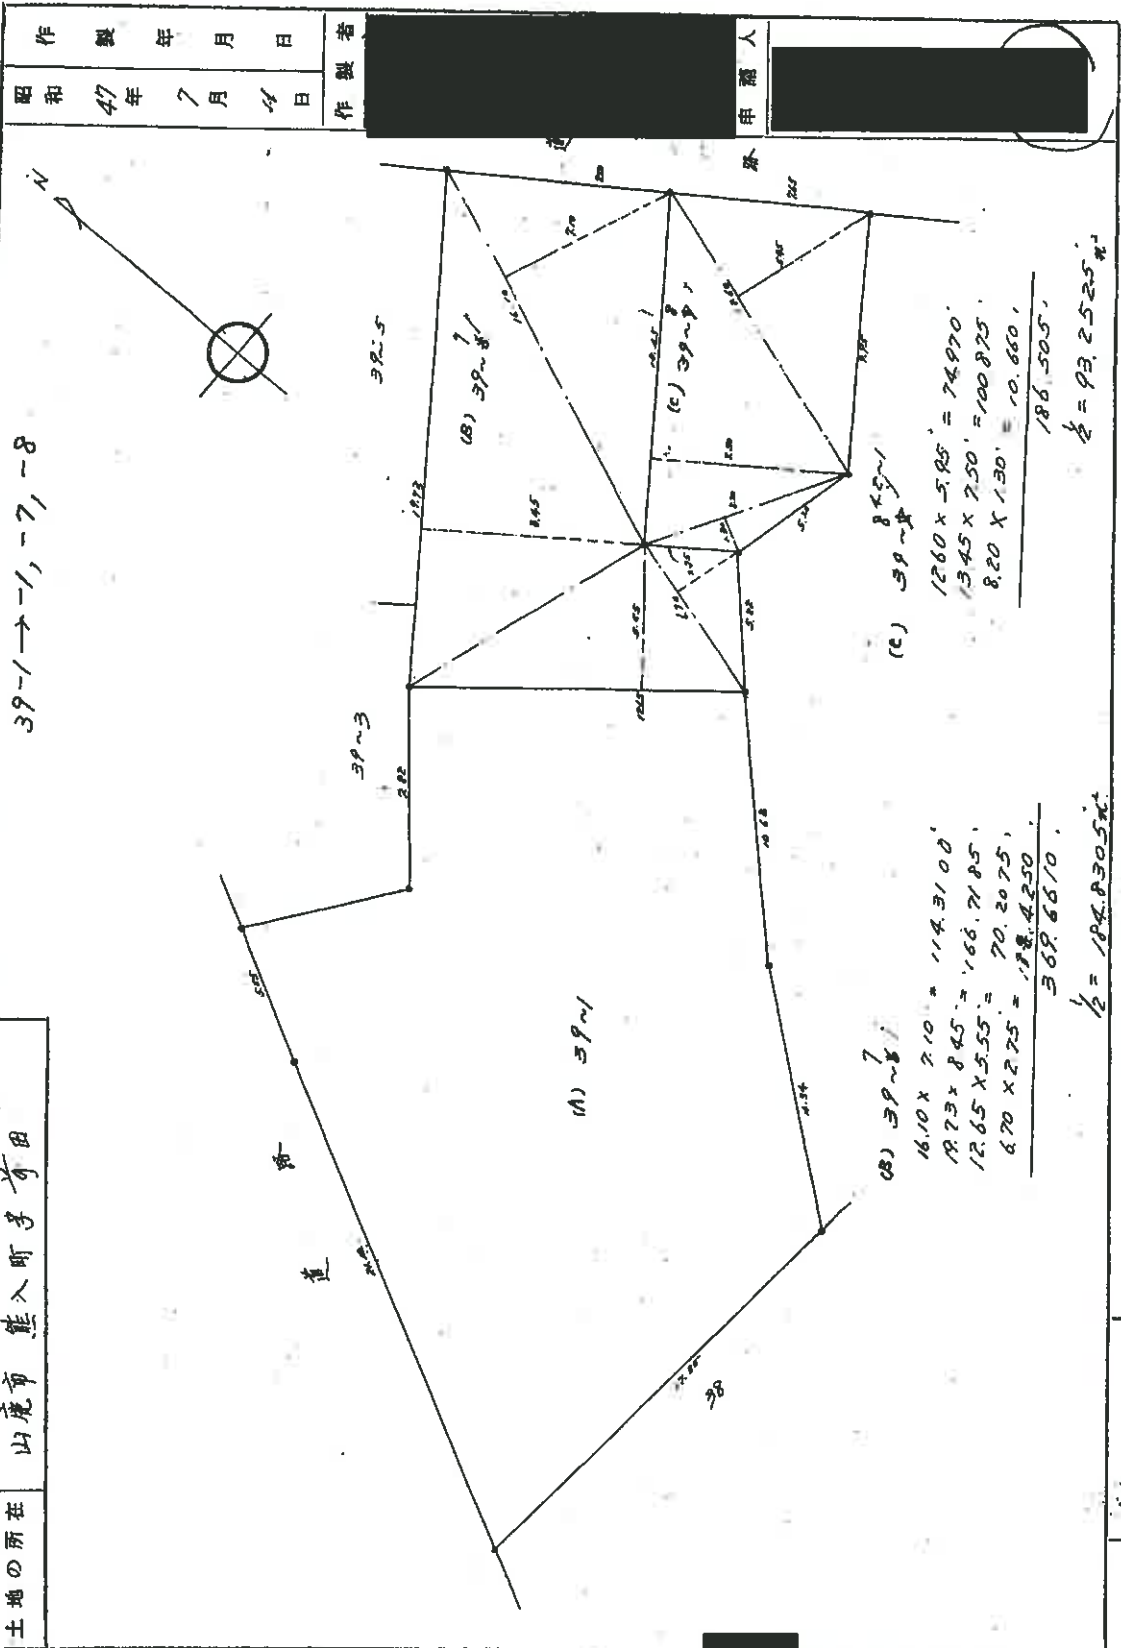
各階平面図

求積表

| イ) | $3.72 \times 10.85 =$ | 39.6180 |
| ロ) | $8.37 \times 6.00 =$ | 50.2200 |
| ハ) | $1.86 \times 4.84 =$ | 8.6304 |
| 計 | | 98.4684 |
| 合床面積 | | 98.46 m <sup>2</sup> |

| イ) | $3.72 \times 10.85 =$ | 39.6180 |
| ロ) | $10.83 \times 6.00 =$ | 64.9800 |
| 計 | | 104.5980 |
| 合床面積 | | 104.59 m <sup>2</sup> |

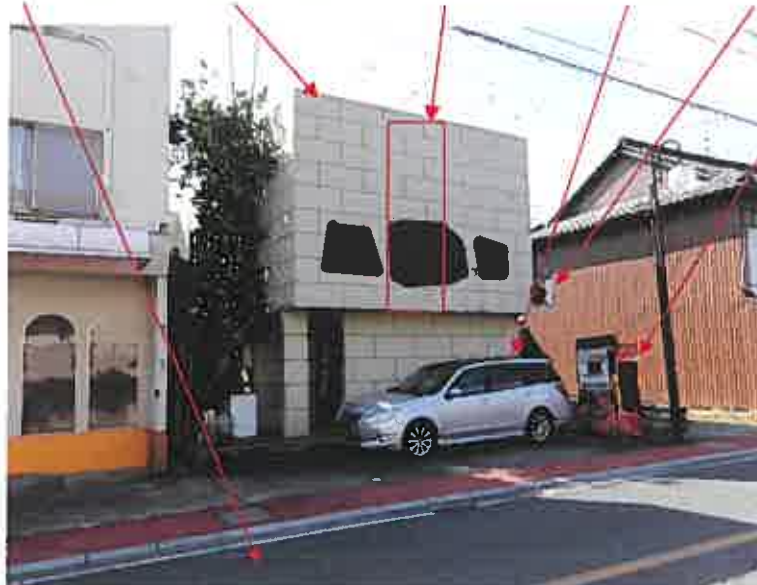
(写真1) 市道 物件2 (敷地が物件1) クラック 放置自動車 看板 自動販売機

- 1 外観は写真1～6、内部の状況は写真7～27のとおりである。
- 2 市道側外壁にクラックがある（写真1参照）。
- 3 目視等で確認した限り、白蟻による被害箇所は見当たらない。
- 4 雨漏りによる被害箇所と思われる箇所がある（写真22、26、27参照）。
- 5 1階店舗部分天井の照明の周囲にシミがある（写真7、8参照）。
- 6 上下水道の引込みはある。
- 7 熱源はLPガスを使用していたと考えられる。
- 8 従物等として、ガス給湯器2台（写真撮影できず。）及び下屋（写真2参照）、看板（写真1、3、4参照）が存する。

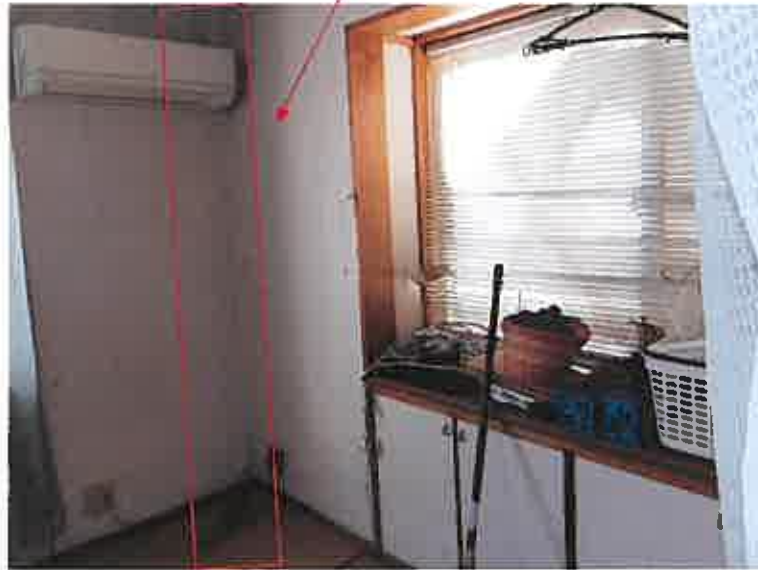
(写真 22)

壁紙の剥がれ、畳の傷み等

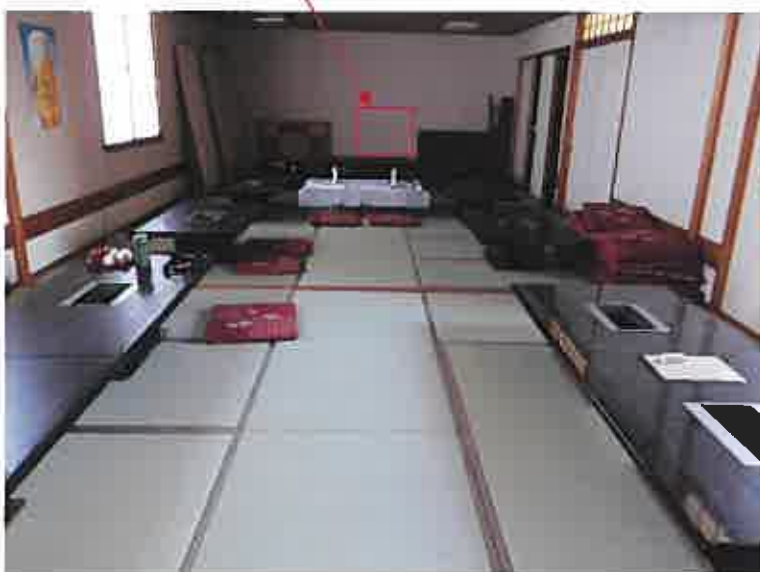
(写真 24)

壁紙の剥がれ

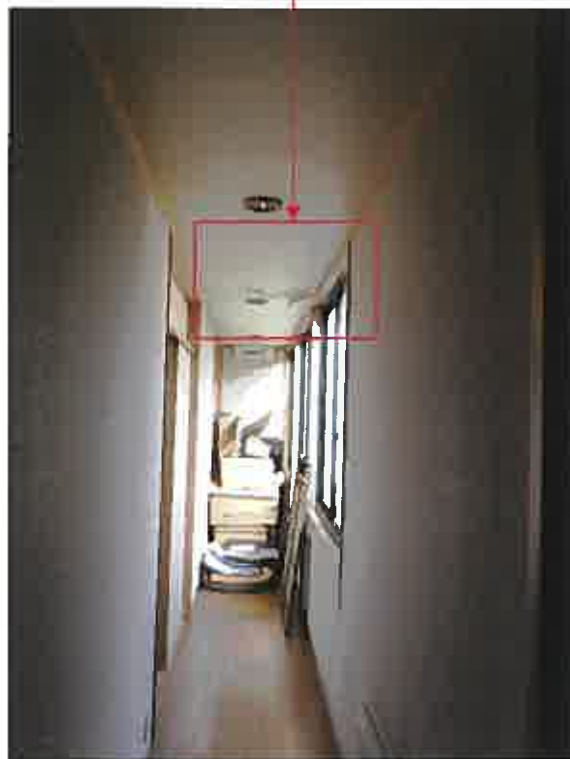
(写真 27)

壁紙の剥がれ
