期 間 入 札 の 公 告

| | 構 造 | 木造セメントかわらぶき2階建 |

# 現況調査報告書

## 評 価 書

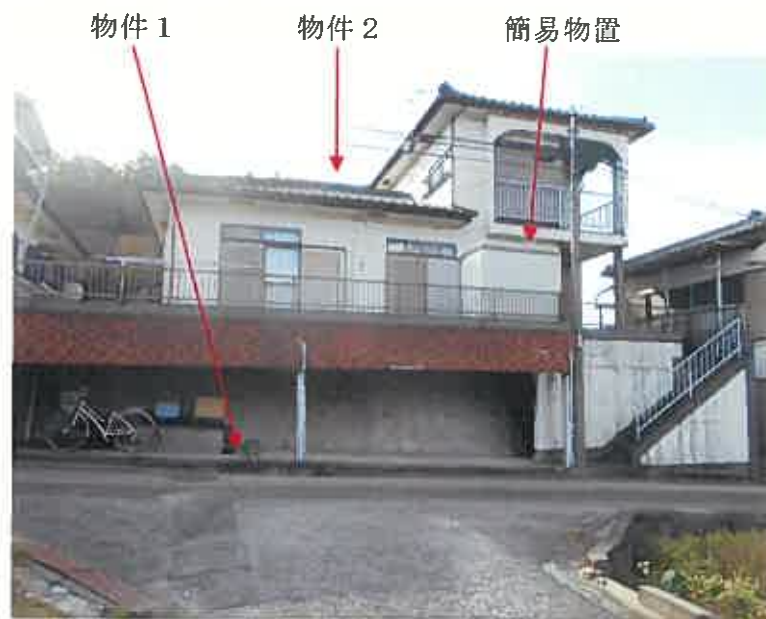
(写真 1 )

- 1 北東側に接する道路(309番1、309番29、377番2)は、市道(古城・雲雀線)である。
- 2 本件土地周辺は、南西側が高く北東側が低い急傾斜地である。熊本県の防災マップによれば、本件土地の南西側は、土砂災害特別警戒区域(急傾斜地の崩壊)、いわゆるレッドゾーンに、その余は土砂災害警戒区域(急傾斜地の崩壊)、いわゆるイエローゾーンに含まれている。
- 3 急傾斜地にあるため、南西側隣接地との境界付近には4m程の擁壁が設置され、北東側は建物敷地下が駐車場として利用されている(写真1、2)。地面から駐車場の屋根の高さは約2mである。
- 4 北東角には上記市道からの進入路として階段が設置されているが、コンクリートに複数の破損や亀裂がみられる。また、手すりの一部がさびて破損している(写真3、4)。
- 5 件外物件(動産)として、簡易物置が存する(写真1)。
- 6 隣接地の調査結果(登記簿上の記載)は次のとおりである。
  - ① 水俣市陳内字雲雀309番1 公衆用道路 538㎡ 水俣市所有
  - ② 同309番8 宅地 110.06㎡ 私人名義
  - ③ 同309番26 公衆用道路 67㎡ 私人名義(共有)
  - ④ 同309番27 宅地 145.26㎡ 私人名義
  - ⑤ 同309番29 公衆用道路 21㎡ 水俣市所有
  - ⑥ 同377番2 公衆用道路 33㎡ 水俣市所有

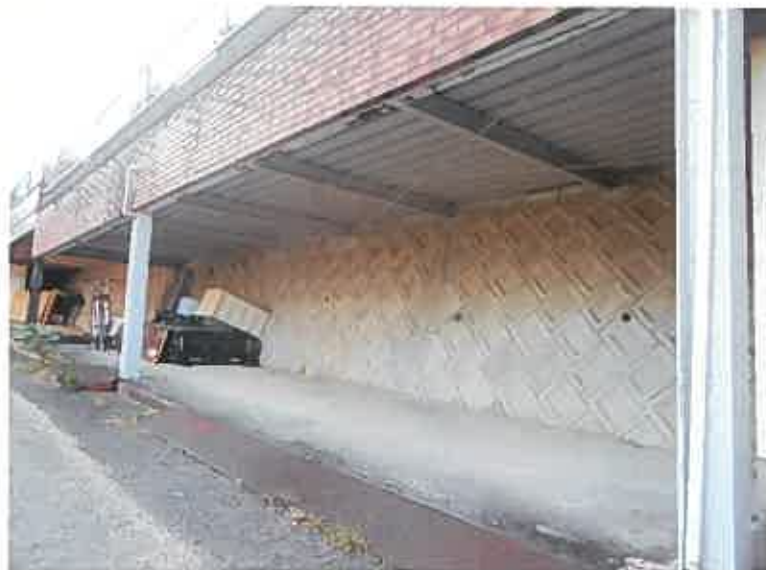
(写真 2 )

駐車場

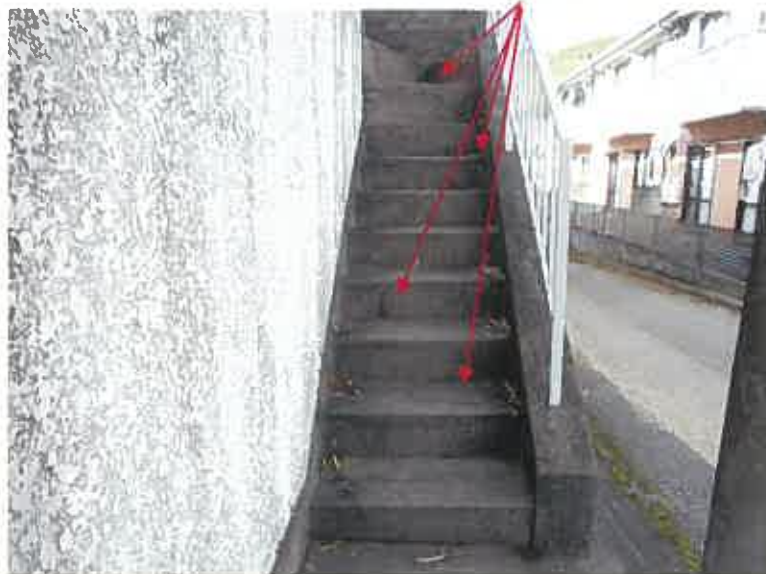
(写真 3 )

| 関係人の陳述等 | |
|---|---|
| <p>■ 所有者の父</p> | <p>■ 物件1関係</p> <ol style="list-style-type: none"> <li>1 本件土地は、急傾斜地に存在しますが、所有者が本件土地建物を購入した平成30年から現在まで、土砂災害は受けていません。</li> <li>2 階段の亀裂や手すりの破損は、購入当時からありました。</li> </ol> <p>■ 物件2関係</p> <ol style="list-style-type: none"> <li>1 本件建物には、所有者の家族が令和6年10月まで居住していました。現在、建物内の荷物を転居先に少しずつ搬出していますが、転居先が狭いので、ある程度は本件建物内に残すことになると思います。</li> <li>2 本件建物では市の上水道を使用しています。</li> <li>3 トイレは汲み取り式です。</li> <li>4 台所等の燃料はすべて電気です。</li> <li>5 本件建物は、平成30年に所有者が購入しましたが、その直前にリフォームされているので、特に不具合箇所や損傷箇所はありません。雨漏りやシロアリ被害もありません。</li> <li>6 建物内でペットを飼ったことはありません。</li> </ol> |

階段

コンクリートの破損

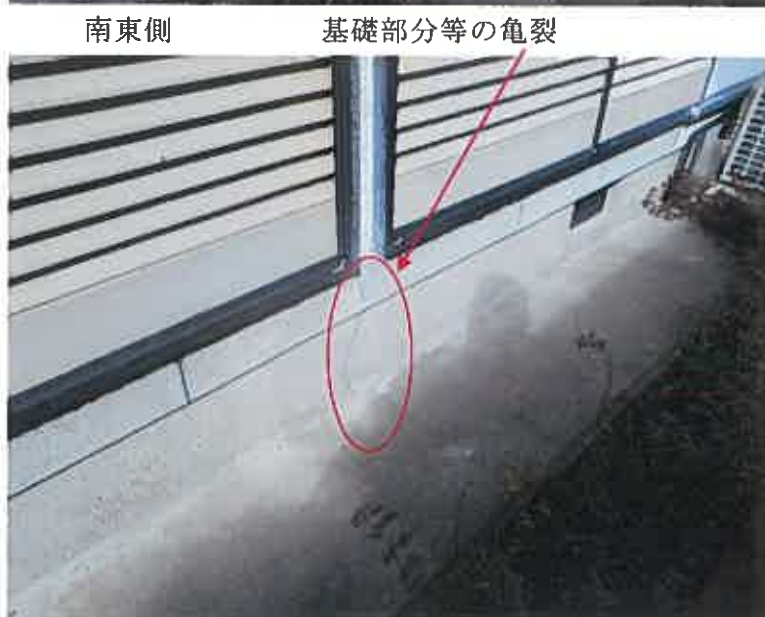
(写真 5 )

- 1 生活用水には市の上水道が使用されている。
- 2 トイレは汲み取り式である。
- 3 浴室や台所等の熱源は電気である。
- 4 南東側において、基礎部分から犬走にかけて亀裂がみられる(写真5)。
- 5 目視した限りにおいては、雨漏りやシロアリ被害、その他、上記以外の特筆すべき損傷箇所等は見受けられない。
- 6 従物等として、ヒートポンプ給湯機が存する(写真6)。

| 特 記 事 項 | <p>① 従物等として、ヒートポンプ給湯機が存する。</p> <p>② 対象建物について、建築時期・構造・種類等の要因を踏まえ現場調査を行った結果、アスベスト含有建材が使用されている可能性は否定できない。なお、アスベスト使用の詳細については専門調査機関の分析調査を要する。</p> <p>③ 関係人の陳述によると、本件建物は現所有者が平成30年に購入する前にリフォームされており、特に不具合箇所や損傷箇所はなく、雨漏り被害及びシロアリ被害もないとのことである。目視調査の限りにおいては、基礎の一部に亀裂があるが、おおむね経年相応の状態である。</p> | |

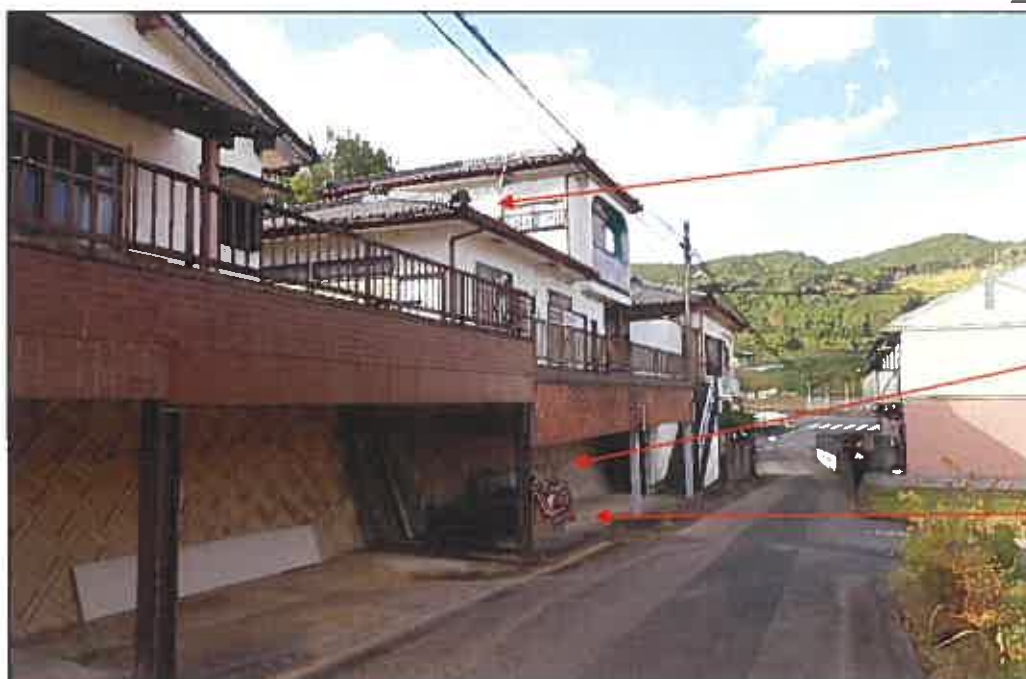
写真番号 ②

| 特 記 事 項 | <p>① 本件土地の南西側は土砂災害警戒区域・土砂災害特別警戒区域（熊本県告示第937号）に指定されており、本件土地の大半が土砂災害警戒区域（イエローゾーン）に含まれ、南西側の一部は土砂災害特別警戒区域（レッドゾーン）に含まれる。</p> <p>② 本件土地の南西側には、高さ約2.5mから約5mの間知ブロック擁壁が設置されている。県南広域本部（八代地域振興局）景観建築課での聴取によると、当該擁壁については工作物の確認済証などの記録はなく、安全基準に適合しているかどうかは確認できなかった。なお、北東側にも間知ブロックが設置されているが当該擁壁についても同様である。このため、建替等の際には熊本県建築基準条例第2条（崖地条例）が適用される可能性が高いとのことであった。<br/>買受希望者においても、崖地条例の適用及び建替等の可否について確認しておくことが望ましい。</p> <p>③ 目的外動産としてスチール製簡易物置が存する。</p> <p>④ 周知の埋蔵文化財包蔵地の範囲に該当しない。（水俣市役所教育課生涯学習室にて確認）</p> | |

北東側擁壁

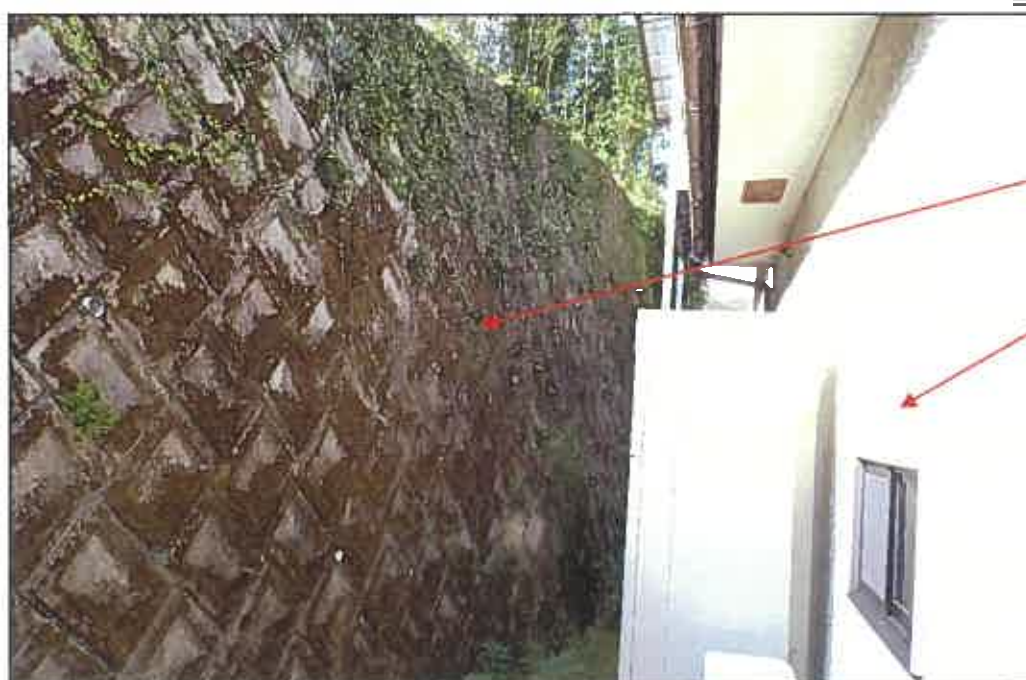
写真番号 ③

南西側擁壁
