## 期 間 入 札 の 公 告

【物件番号 1, 2 0】

# 現況調査報告書

## 評 価 書

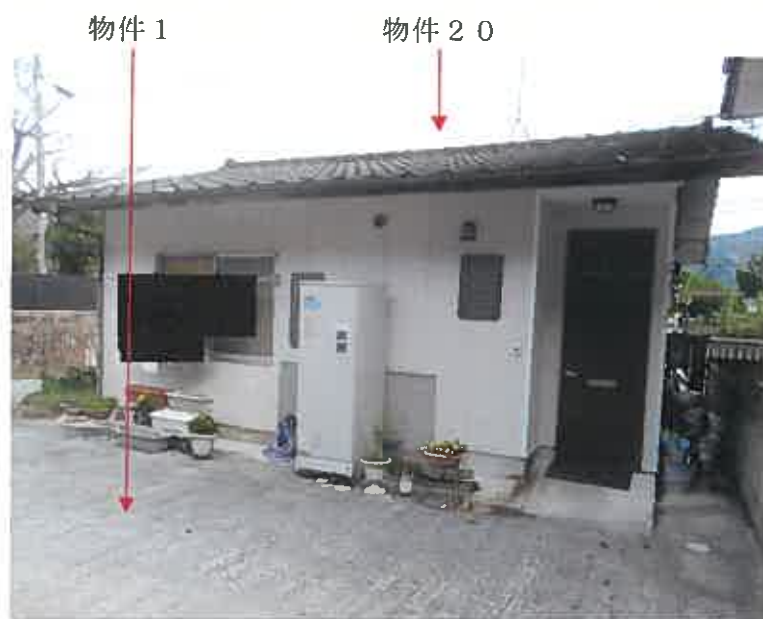
(写真 1 )

- 1 町の上下水道が使用されている。
- 2 台所等の熱源は電気である。なお、台所のコンロにはプロパンガスの使用も可能である。
- 3 建物内で小型犬1匹が飼われており、柱や壁等、所々に犬によるひっかき傷がある(写真6)。
- 4 台所の天井に雨漏り跡がみられる(写真8)。
- 5 壁クロスが所々、継ぎ目で剥がれているが、経年劣化である。
- 6 従物等として、電気温水器が存する(写真1, 2)。

| 区 分 | 主である建物 |
|---|---|
| 特 記 事 項 | 従物等として、電気温水器が存する。<br>なお、詳細は、現況調査報告書のとおり。 |

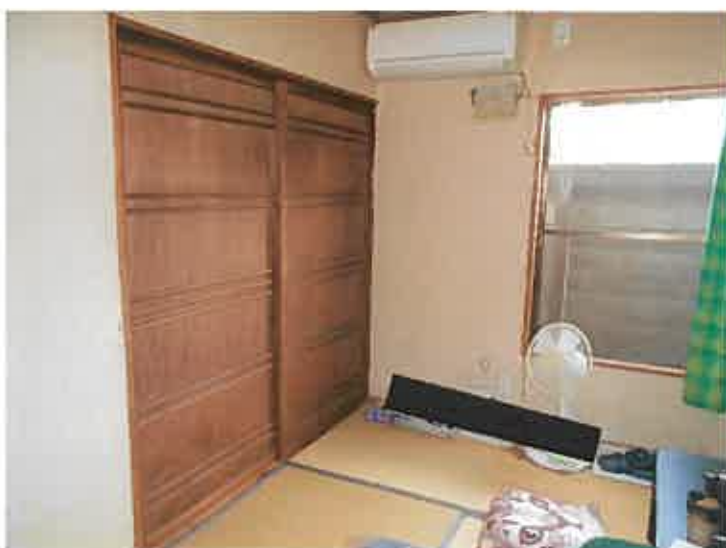
(写真 6 )

犬による柱とドアの損傷

| 区 分 | 主である建物 |
|---|---|
| 保守管理の状態 | 築年数約53年の経年相応の損耗に加え、本件建物の状況としては以下の事項等が挙げられる。<br>・玄関及びトイレ付近で増築が認められる。<br>・聴聞によれば、令和2年7月豪雨では、床上浸水の被害があったとの事であり、その後、改修を行っているとの事である。<br>・台所の天井に雨漏り跡が見られ、雨漏り箇所については未修繕である。<br>・建物内で小型犬1匹飼育しており、柱や壁等に引っ掻き傷が見られる。<br>上記のとおり修繕等が必要な箇所が存し、保守管理の状態は、やや劣る。<br>詳細は、現況調査報告のとおり。 |
