期 間 入 札 の 公 告

現況調査報告書

令和7年(ケ)第13号
土地建物位置関係図

評 価 書

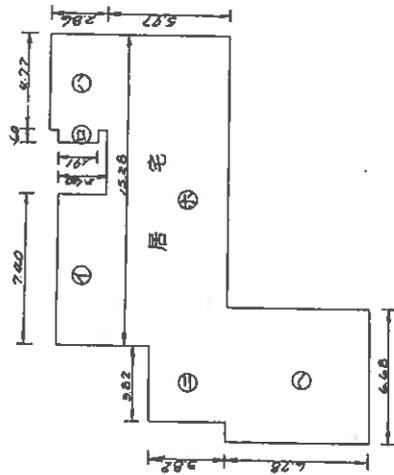
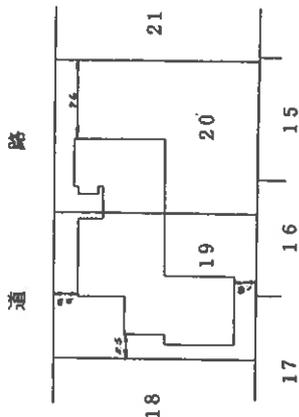
建物図面

求 積

①	2,40 × 7,40 =	17,7600
②	0,60 × 1,91 =	1,1460
③	2,86 × 4,77 =	13,6422
④	3,82 × 3,82 =	14,5924
⑤	5,97 × 15,28 =	91,2216
⑥	6,68 × 6,78 =	45,2904
	計	183,6526

床面積 183,65 m^2

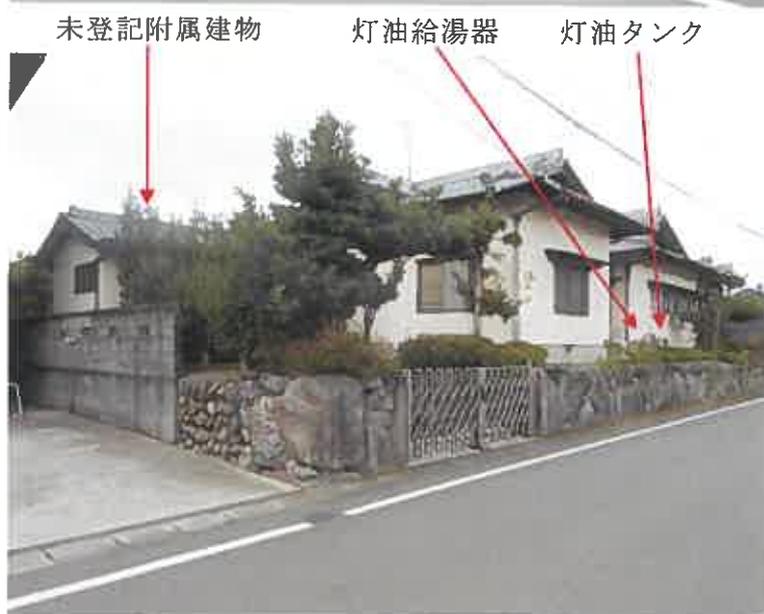
(写真 2)

- 1 生活用水には井戸水が使用されている。下水は合併浄化槽で処理されている。
- 2 浴室等、給湯関係の熱源は灯油である。台所ではIHクッキングヒーターが使われている。なお、以前はプロパンガスが使われていたと思われ、東側にその撤去跡がある。
- 3 外壁には所々に長さ1m前後の亀裂補修跡がある。また、基礎部分には主に東側で細い亀裂がみられる(写真5)。いずれも熊本地震の被害と思われる。
- 4 西側和室では入口上部の壁に亀裂がみられる(写真11)。当該和室南側の縁の床は若干南側に傾いている。
- 5 北側洋室では床にわずかなたわみが感じられる。
- 6 台所及びダイニングの床板は多数の小傷及び摩耗がみられる。
- 7 主たる建物の従物等として、下屋、灯油給湯器及び灯油タンクが存する(写真2, 3)。

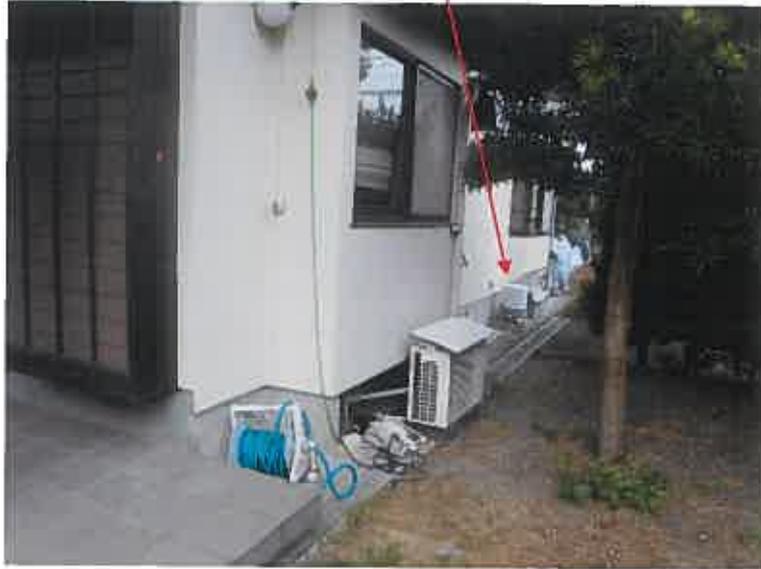
(写真 4)

東側

井戸ポンプ

- 1 北側に接する道路(121番)は市道である。
- 2 隣接地との境界付近には、北側を除きブロック塀が設置されている。当該ブロック塀は、所々で継ぎ目に亀裂がみられる。平成28年の熊本地震の影響であると思われる。また、東側のブロック塀は、隣地側(東側)に若干傾いており、強い地震で倒壊するおそれがある。
- 3 従物等として、井戸及び井戸ポンプが存する(写真4)。
- 4 近隣地の調査結果(登記簿上の記載)は次のとおりである。
 - ① 八代市植柳新町一丁目老六号15番 宅地 234.00㎡ 私人名義
 - ② 同16番 宅地 224.00㎡ 私人名義
 - ③ 同17番 畑 303㎡ 私人名義
 - ④ 同18番 雑種地 183㎡ 私人名義
 - ⑤ 同21番 宅地 70.00㎡ 私人名義
 - ⑥ 八代市植柳新町一丁目121番 公衆用道路 707㎡ 八代市所有
 - ⑦ 同123番 公衆用道路 426㎡ 八代市所有
 - ⑧ 同124番 公衆用道路 243㎡ 八代市所有

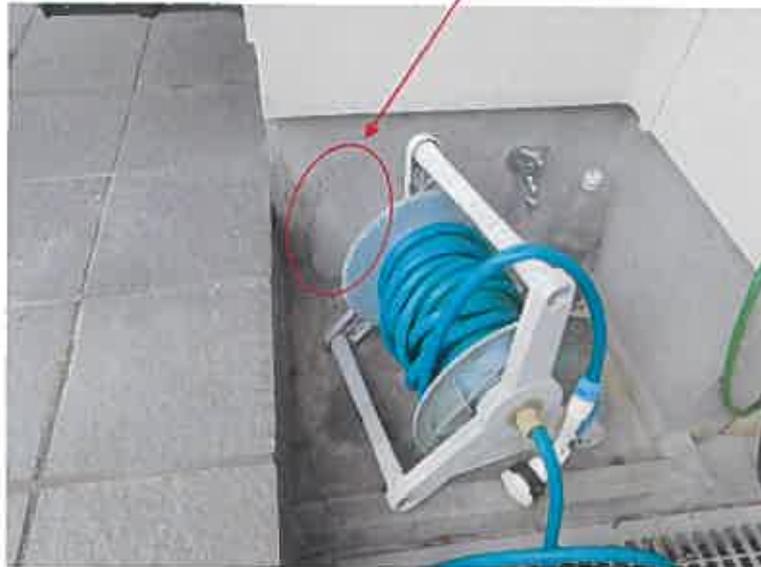
(写真 5)

東側

基礎部分の亀裂

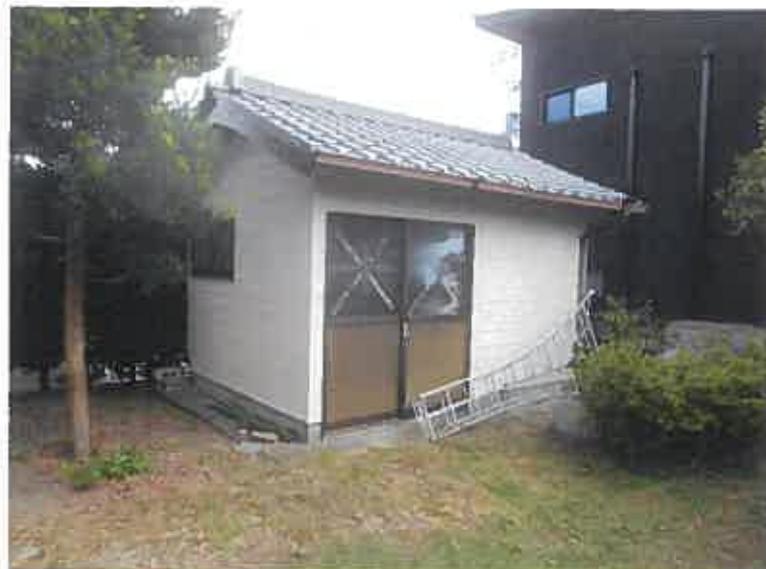
(写真 6)

未登記附属建物

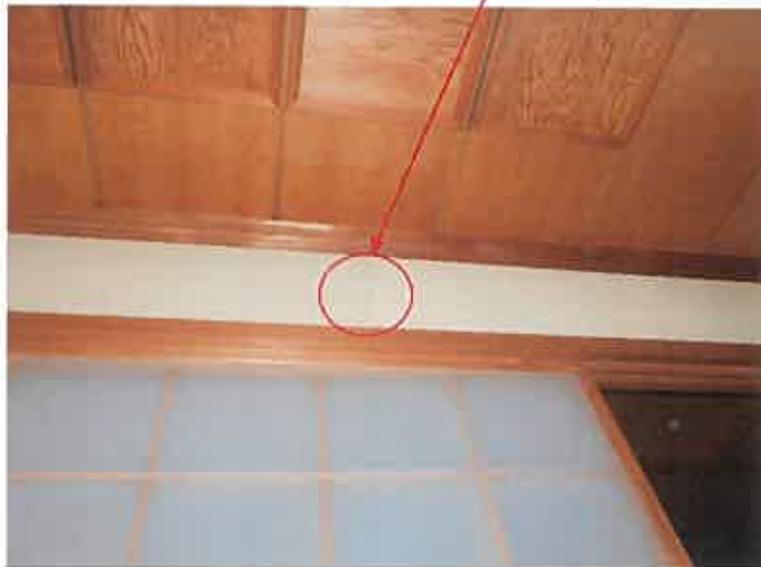
(写真 11)

西側和室前の壁の亀裂

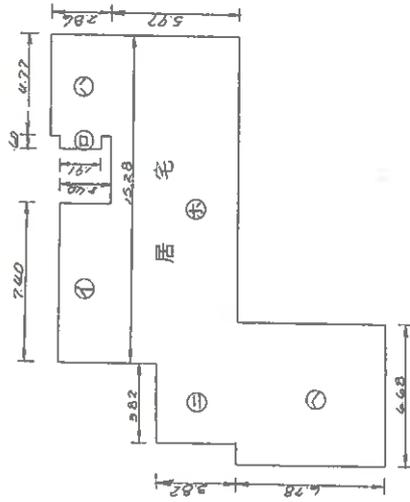
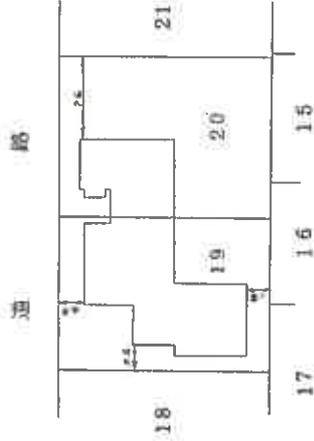
物件3

求 積	
① 2,40 × 7,40 =	17,7600
② 0,60 × 1,91 =	1,1460
③ 2,86 × 4,77 =	13,6422
④ 3,82 × 3,82 =	14,5924
⑤ 5,97 × 15,28 =	91,2216
⑥ 6,68 × 6,78 =	45,2904
計	183,6526

床面積 183,65m²
