期 間 入 札 の 公 告

令和7年(ケ)第10号
令和7年8月18日受理
令和7年12月16日提出

現況調査報告書

評 価 書

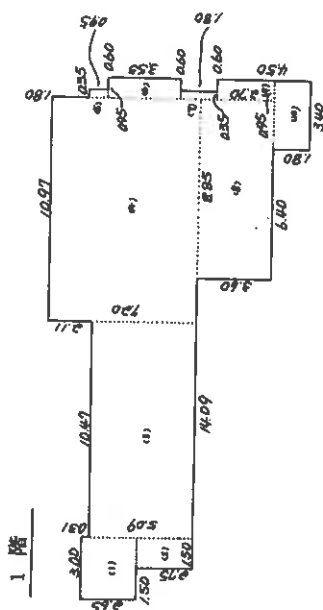
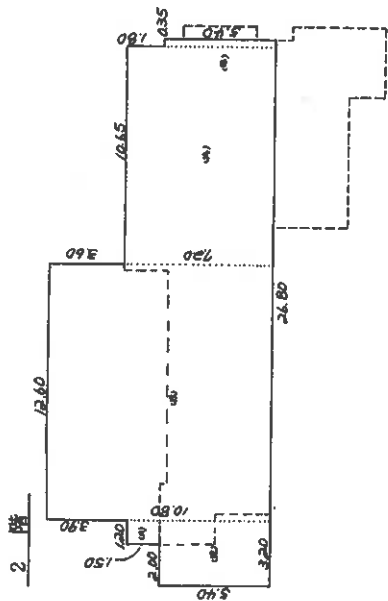
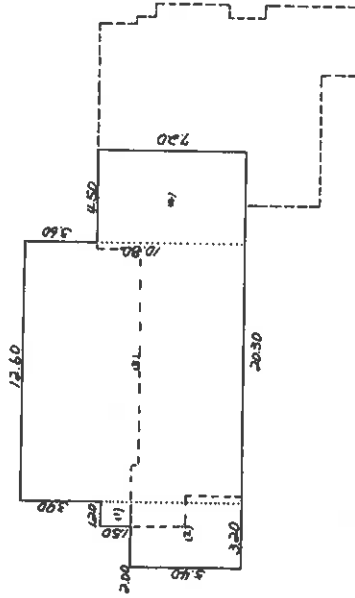
各階平面図

符号	記号	算式	床面積
2階	(11)	1.50 X 1.20	1.80.00
	(12)	5.40 X 3.20	17.28.00
	(13)	12.60 X 10.80	136.08.00
	(14)	10.65 X 7.20	76.68.00
計			233.73.00

符号	記号	算式	床面積
1階	(11)	3.00 X 2.65	7.95.00
	(12)	2.75 X 1.50	4.12.50
	(13)	10.87 X 5.09	55.29.23
	(14)	10.87 X 7.20	78.28.40
	(15)	0.95 X 0.35	0.33.25
	(16)	3.55 X 0.95	3.37.25
	(17)	1.80 X 0.35	0.63.00
	(18)	8.85 X 3.60	31.86.00
計			189.23.13

符号	記号	算式	床面積
	U)	12.60 x 1.20	1.80.00
	U)	5.40 x 3.20	17.28.00
3~	U)	12.60 x 10.80	136.08.00
6階	U)	7.20 x 4.50	32.40.00
	計		187.56.00

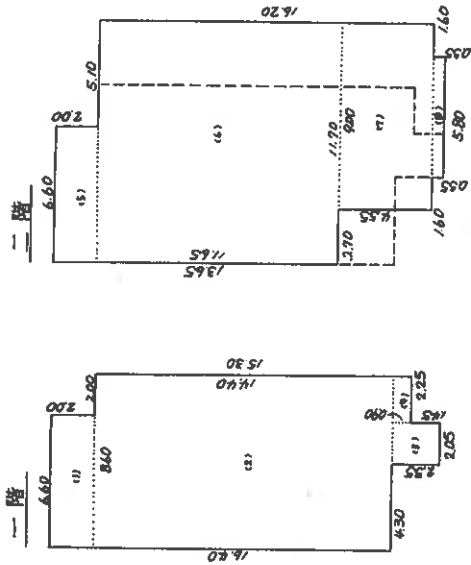
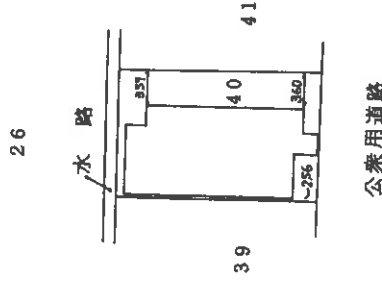
101257
各階平面図

- 1 築41年の飲食店である。経年相応の劣化はみられるものの、特筆すべき損傷箇所等は見受けられない。
- 2 床面積は、1, 2階ともに現況と登記面積が異なっているが、外観を目視した限りでは、増改築の形跡がなく、所有者保管の建築図面と現況に差はないため、当初から現在の形状であり、登記に反映されていないものと判断した。
- 3 水俣市の上下水道が使用されている。厨房等の熱源はプロパンガスである。
- 4 従物等として、アーケードが存する(写真4)。

符号	記号	算式	式	床面積
一階	(1)	6.60 X 2.00		13.20.00
	(2)	14.40 X 8.60		123.84.00
	(3)	2.35 X 2.05		4.81.75
	(4)	2.25 X 0.90		2.02.50
	計			143.88.25
二階	(5)	6.60 X 2.00		13.20.00
	(6)	14.65 X 11.70		171.36.75
	(7)	9.00 X 4.55		40.95.00
	(8)	5.80 X 0.55		3.19.00
	計			193.64.50

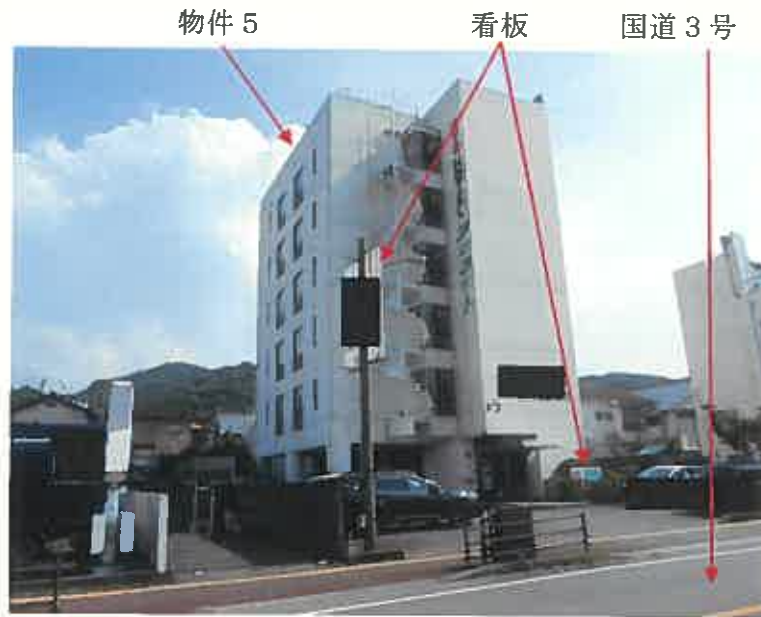
(写真 1)

- 1 物件2及び物件3の北西側は国道に、物件4の南東側は市道にそれぞれ接している。
- 2 国道側である物件2及び物件3には、ホテルの看板が設置されている(写真1)。
- 3 物件2の北西側には祠がある(写真7)。
- 4 隣接地の調査結果(登記簿上の記載)は次のとおりである。
 - ① 水俣市桜井町三丁目25番 宅地 134.67㎡ 私人名義
 - ② 同27番2 宅地 67.25㎡ 私人名義
 - ③ 同27番3 宅地 40.90㎡ 私人名義
 - ④ 同29番 宅地 15.79㎡ 私人名義
 - ⑤ 同30番 宅地 310.84㎡ 私人名義
 - ⑥ 同32番 宅地 284.10㎡ 私人名義
 - ⑦ 同33番 宅地 225.51㎡ 私人名義
 - ⑧ 同39番 宅地 210.44㎡ 私人名義
 - ⑨ 同41番 宅地 173.94㎡ 私人名義

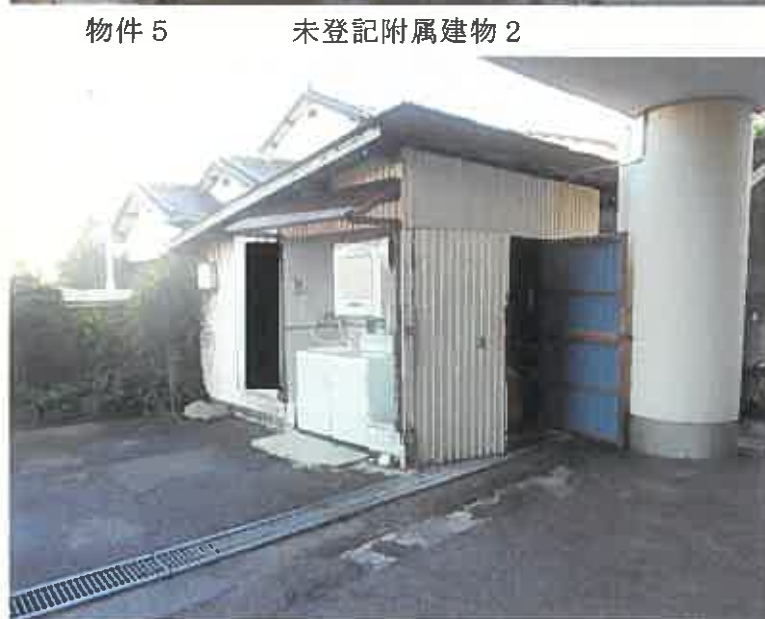
(写真 6)

- 1 未登記附属建物の種類・構造・床面積は、次のとおりである。
 - ① 未登記附属建物1 ゴミ置場・コンクリートブロック造カラー鉄板瓦棒葺平家建・約3.06㎡
 - ② 未登記附属建物2 物置・木造スレート葺平家建・約10.41㎡
- 2 未登記附属建物2には宿泊客用の洗濯・乾燥機が設置されている(写真6)。
- 3 2棟ともに特筆すべき損傷等は見受けられない。

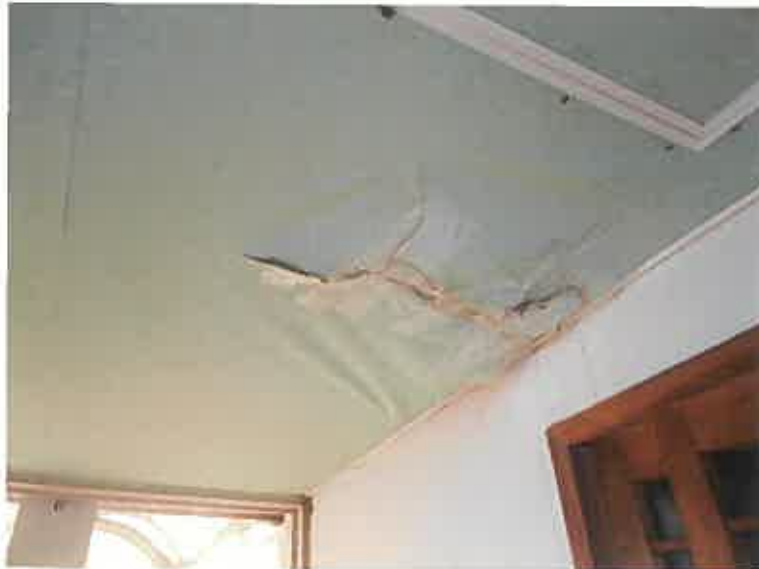
(写真 17)

- 1 築41年の6階建ビジネスホテルである。客の目に触れない外壁は汚れが付着し、階段はほとんどの階で壁に複数の亀裂がみられる等、経年劣化がみられる。
- 2 客室は2階から6階にあるが、リフォームが計画的に行われているようであり、以下のような損傷等はみられるものの、特段大きな損傷は見受けられない。
 - ① 2階南東側和室の天井にクロスが剥がれがみられる。
 - ② 2階南東側廊下の天井に水漏れの跡がある(写真17)。
 - ③ 4階403号室及び405号室では天井クロスが剥がれ、407号室では壁クロスは継ぎ目にわずかな剥がれがある。
 - ④ 5階では、502号室の床マットに一部汚損があり、天井に小さい破損及び黄色いシミがある(写真23)。また、505号室では壁に小さい破損(穴)がみられる。
 - ⑤ 6階605号室では壁クロスは小さな破損がみられる。
- 3 屋上にはエレベーター機械室及びボイラー室がある。ボイラー室では燃料に重油が使用されている。壁及び天井部分にはアスベストが使用されている可能性がある。
- 4 水俣市の上下水道が使用されている。1階浴室、台所等の熱源はプロパンガスである。
- 5 従物等として、1階にアルミテラス、3階に非常用自家発電装置及びキュービクル、屋上にボイラー及びエレベーター巻上機が存する(写真20, 29, 30)。

2階 廊下天井の水漏れ跡

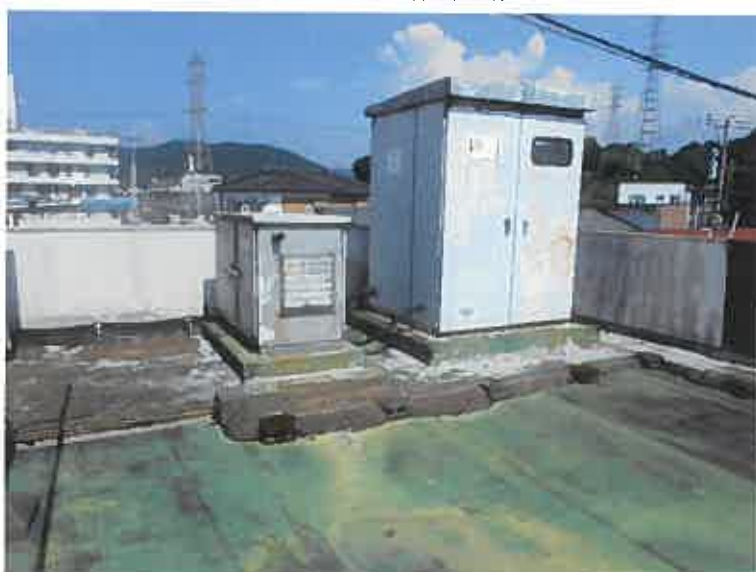
(写真 20)

2階屋上 (3階東側)

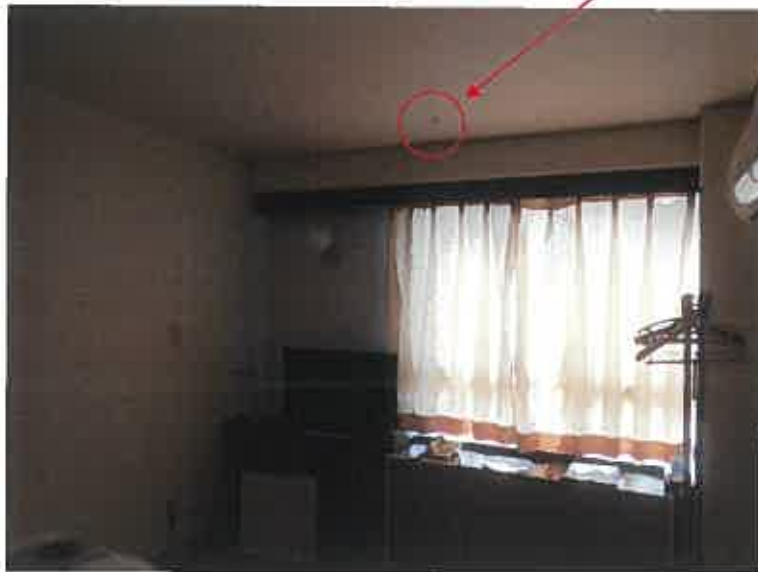
(写真 23)

5階502号室

天井の穴

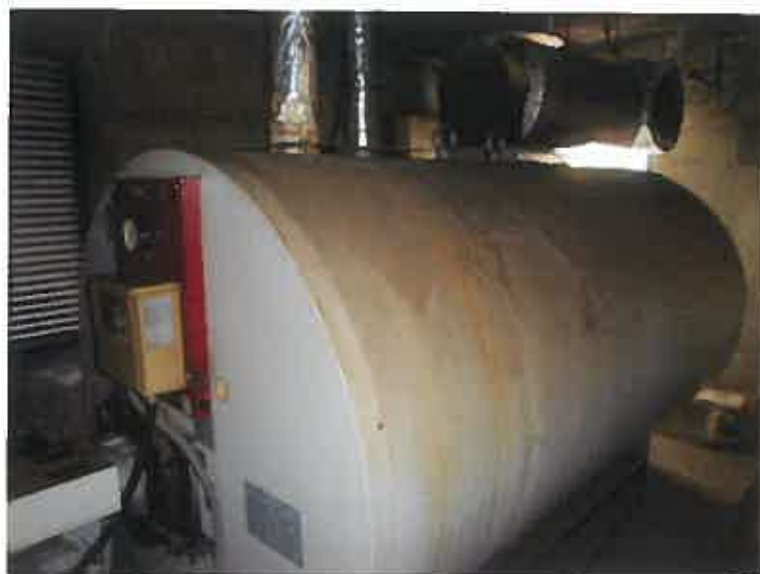
(写真 29)

物件 5 ボイラー室

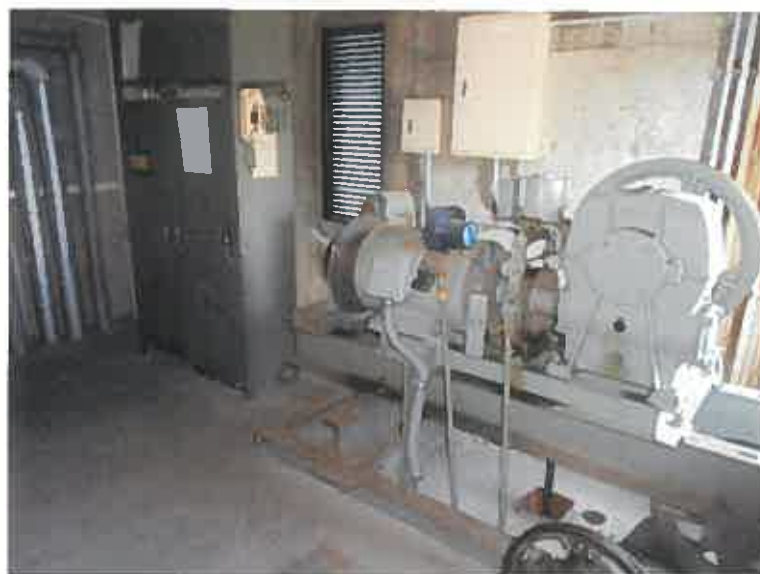
(写真 30)

物件 5 エレベーター機械室
