## 期 間 入 札 の 公 告

## 物 件 目 録

# 現況調査報告書

## 評 価 書

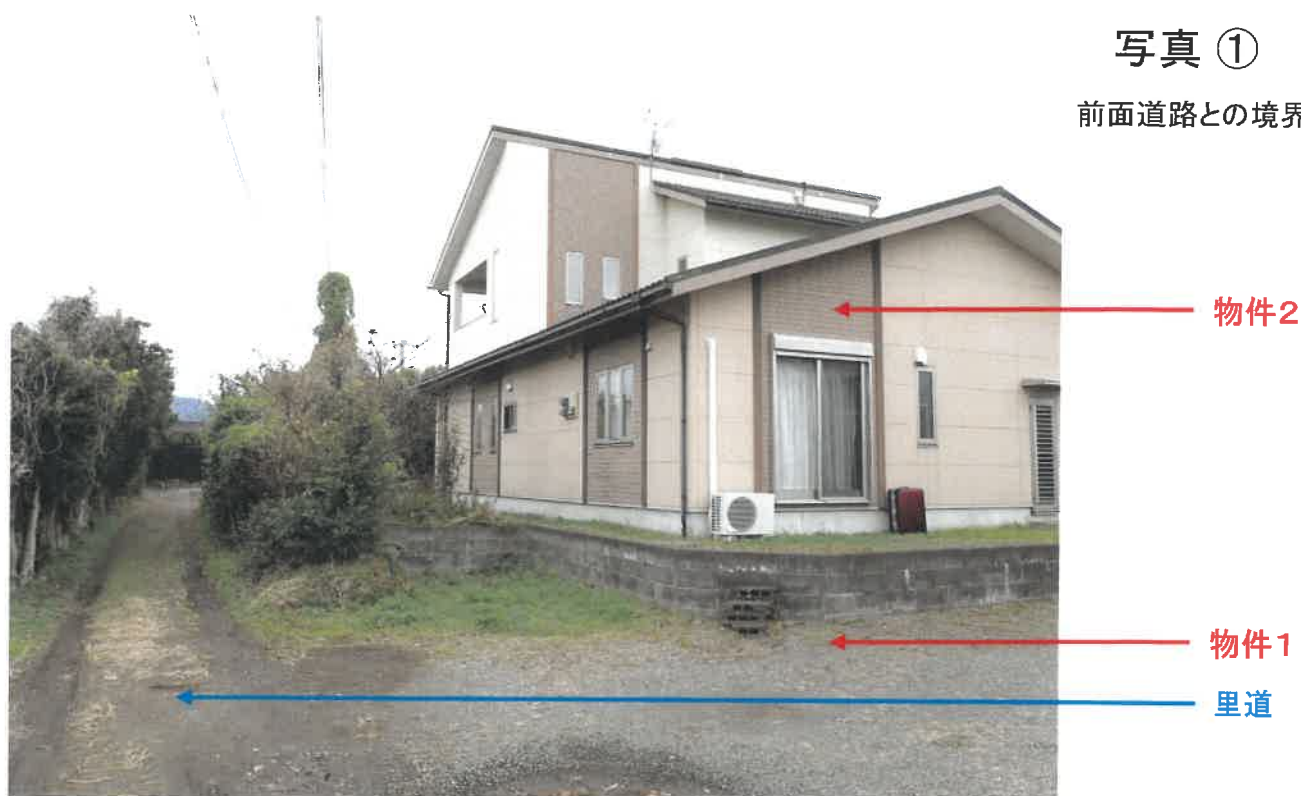
写真 ①

| 接面道路の状況 | 東方にて幅員約2.5mの未舗装里道（建築基準法上の道路）に接面。なお、当該道路は物件1土地の前面付近のみが部分的に建築基準法第42条2項道路と判定されており、他の部分は未判定である。 | |

前面道路との境界

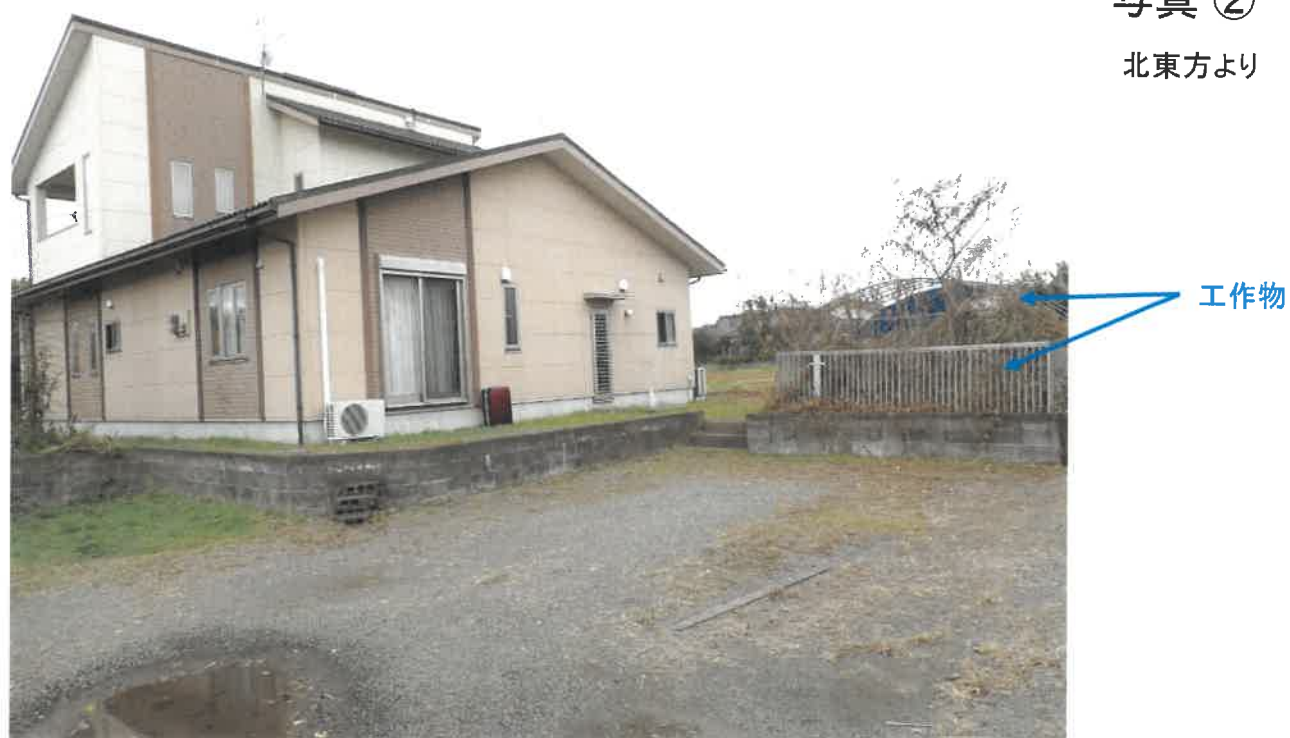
写真 ②

北東方より
