## 期 間 入 札 の 公 告

- 3 所 在 始良市西始良四丁目 2 5 5 9 番地 2 3 1、2 5 8 1 番地 8  
 家屋 番号 2 5 5 9 番 2 3 1  
 種 類 居宅  
 構 造 木造スレート葺 2 階建  
 床 面 積 1 階 8 9 . 3 7 平方メートル  
           2 階 4 7 . 1 9 平方メートル  
 (現況)  
 床 面 積 1 階 8 9 . 3 7 平方メートル  
           2 階 約 4 7 . 6 9 平方メートル

## 現況調査報告書

# 評 価 書

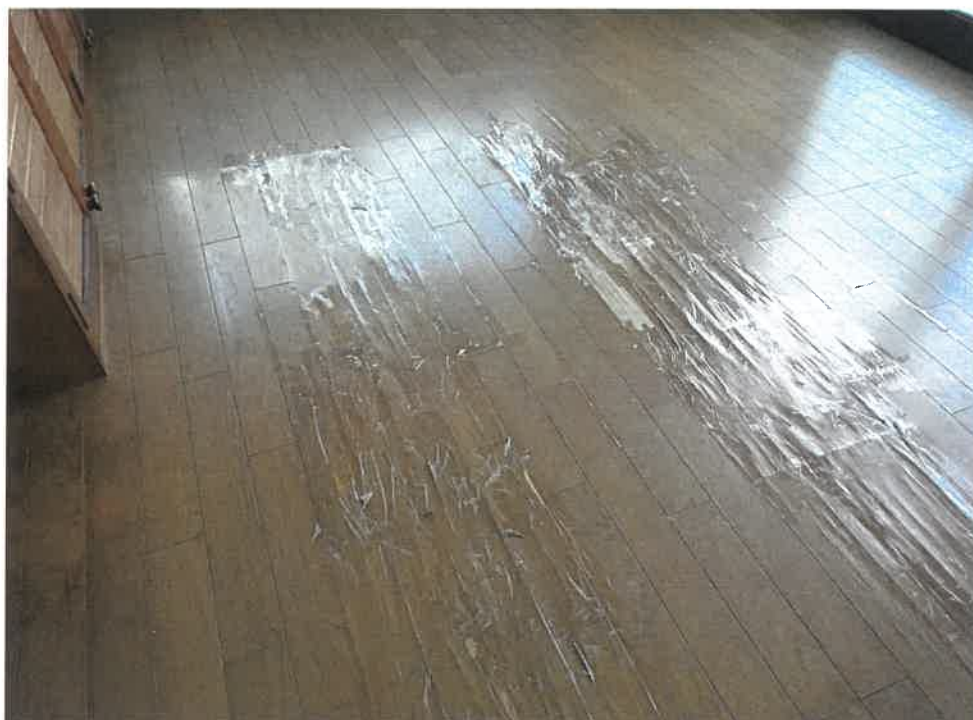
写真4 フローリングの傷み

- 1 本件建物は令和7年4月から空き家の状態で本件所有者が管理している。
- 2 1階のフローリングに傷みが見られた（写真4）。
- 3 目視では、雨漏りやシロアリ被害の跡等の特筆すべき傷みは確認できなかった。
- 4 1階リビングと和室との間の襖の建て付けが悪くなっており、スムーズに動かなくなっていた。本件所有者によると天井が下がってきているのではなかとのことであった。
- 5 本件所有者によると2階西側の洋室は、床が北側に傾いているように感じているとのことであった。なお、現地において床の極端な傾きは感じなかったが、経年により若干の傾きが生じている可能性がある。

| 区 分 | 主である建物 |
|---|---|
| 特 記 事 項 | ① 1階のフローリングに傷みが認められる。<br>② 犬走に亀裂が認められる。<br>③ 建具の建付けが悪い箇所が認められる。<br>④ さしかけ、ウッドデッキが存するが、特段の経済的価値はない。<br>⑤ 所有者へのヒアリングでは、2階の床が傾斜していると感じていると<br>のことであり、経年により若干の傾きが生じている可能性がある。<br>⑥ 白アリ被害については詳細不明。評価人としての調査には限界があり<br>詳細については専門家による調査を要する。<br>⑦ 当該建物は、建築時期・構造・種類等の要因を踏まえ現場調査を行っ<br>た結果、アスベストを含有する建材等が使用されている可能性は否定<br>できない。詳細については専門調査機関の分析調査を要する。<br>詳細については専門家による調査を要する。<br>⑧ その他詳細については、現況調査報告書記載のとおり。 |

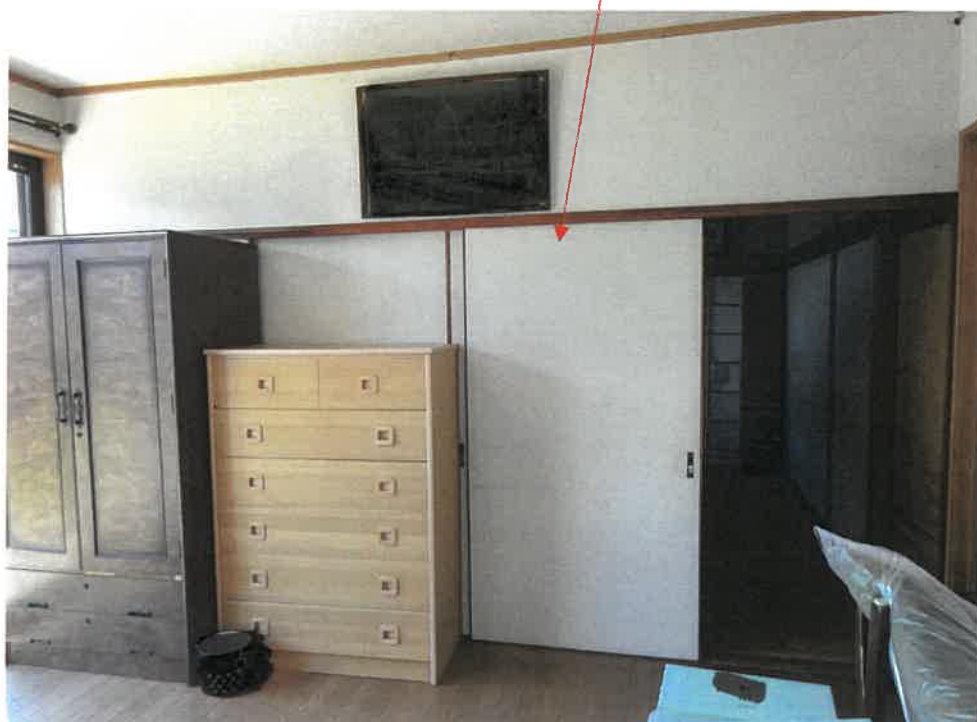
写真6

| 関係人の陳述等 | |
|---|---|
| 本件所有者 | <ol style="list-style-type: none"> <li>1 本件建物は私たち家族が居宅として利用していましたが、今年4月から空き家の状態で私が管理しています。</li> <li>2 本件建物について、雨漏りやシロアリの被害はありません。</li> <li>3 私の母は足が不自由なため、食堂テーブルの椅子に座ったままの状態で移動していました。そのためフローリングに傷がついています。</li> <li>4 1階の和室の襖は開け閉めがしにくくなっています。天井が少し下がってきているのではないかと思います。</li> <li>5 2階の西側の部屋は床が少し北側に傾斜しているように感じています。</li> <li>6 本件土地と周辺隣接地との境界は明瞭です。今までに土地の境界のことで揉めたことはありません。</li> </ol> |

建て付けが悪くスムーズに動かない襖

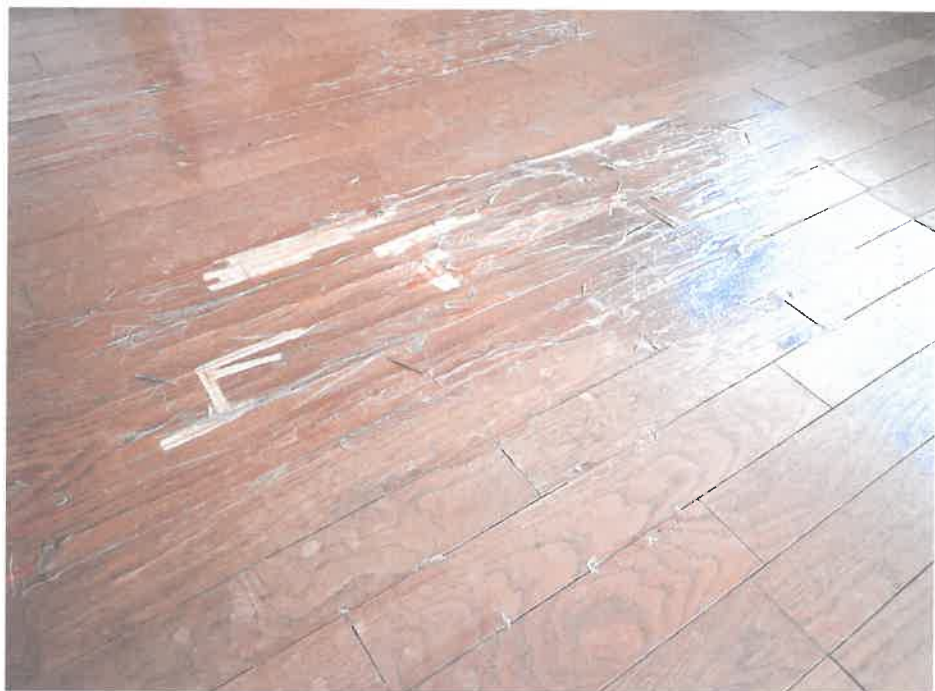
フローリングが傷んでいる箇所

建物は既に経済的耐用年数を経過し、かつ旧式化・老朽化等による減価が認められるので残価率5%を基本に観察減価法による補正 (犬走の亀裂、フローリングの傷み、床の傾斜の可能性等、-20%) を施して現価率を以下の通り査定した。
