## 期 間 入 札 の 公 告

# 現況調査報告書

評 価 書  
( 物件 1 ・ 物件 3 )

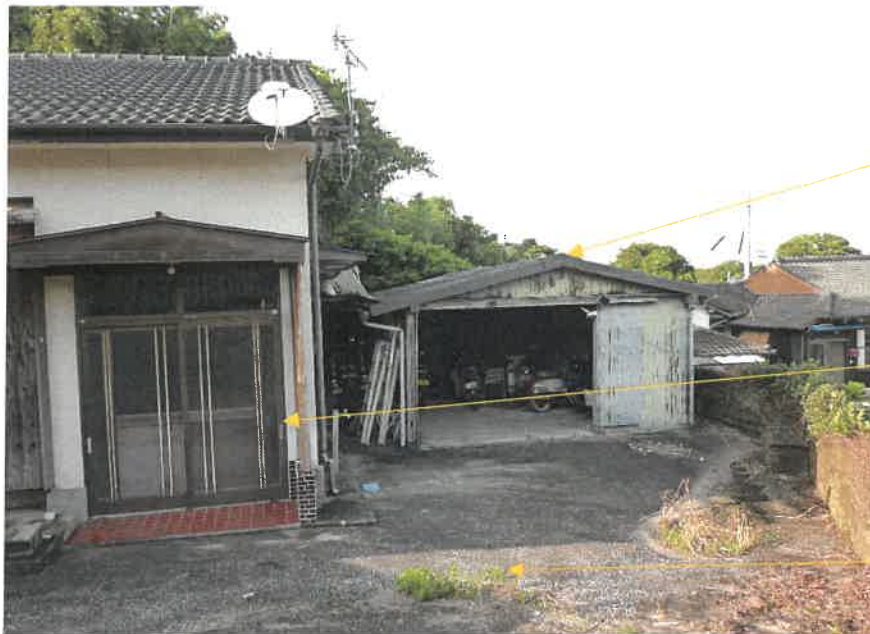
⑤本建物 (外観)

| その他の事項 | 廃屋になっており崩壊しつつある。 | | | | |

| <p>特 記 事 項</p> | <p>① 雨漏りが発生している可能性が高い。</p> <p>② 状況からシロアリ被害が発生している可能性がある。評価人としての調査には限界があり、詳細については専門家による調査を要する。</p> <p>③ 壁の破損、床抜け等、全体的に傷みが見られる。</p> <p>④ アスベストについて、物件3建物の建築時期・構造・種類等の要因を踏まえて現地調査を行った結果、アスベストを含有する建材等が使用されている可能性は否定できない。詳細については専門家による調査分析を要する。</p> |

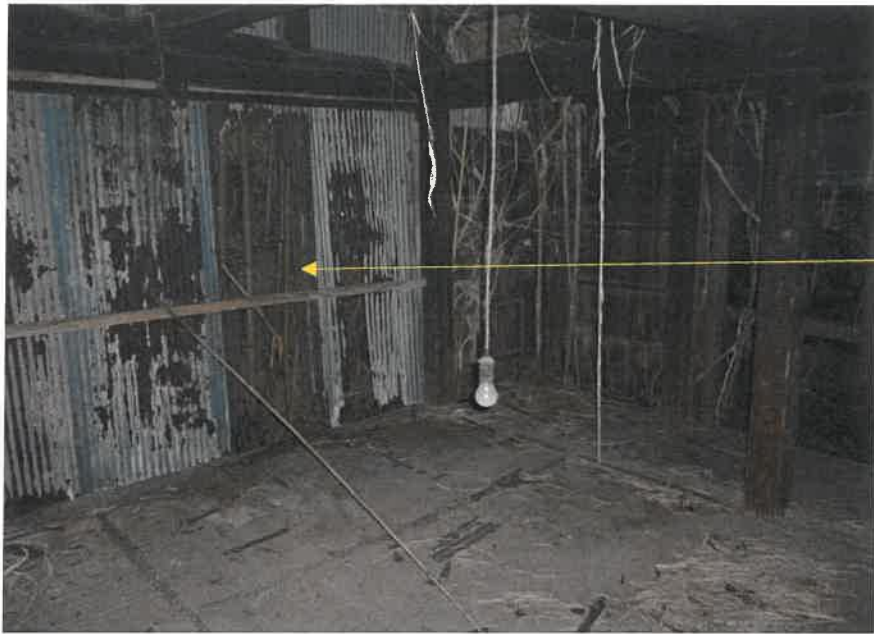
⑦和室（北東）

壁破損

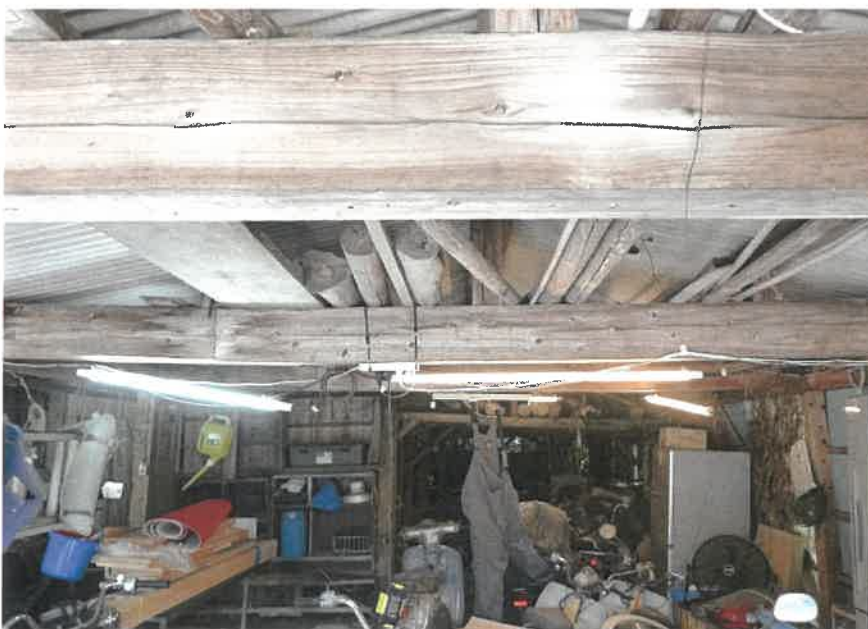
⑫附属建物のさしかけ  
（内部）

| <p>特 記 事 項</p> | <p>① 雨漏りが発生している可能性が高い。</p> <p>② 状況からシロアリ被害が発生している可能性がある。評価人としての調査には限界があり、詳細については専門家による調査を要する。</p> <p>③ 全体的に傷みが見られる。</p> <p>④ アスベストについて、当該建物の建築時期・構造・種類等の要因を踏まえて現地調査を行った結果、アスベストを含有する建材等が使用されている可能性は否定できない。詳細については専門家による調査分析を要する。</p> |

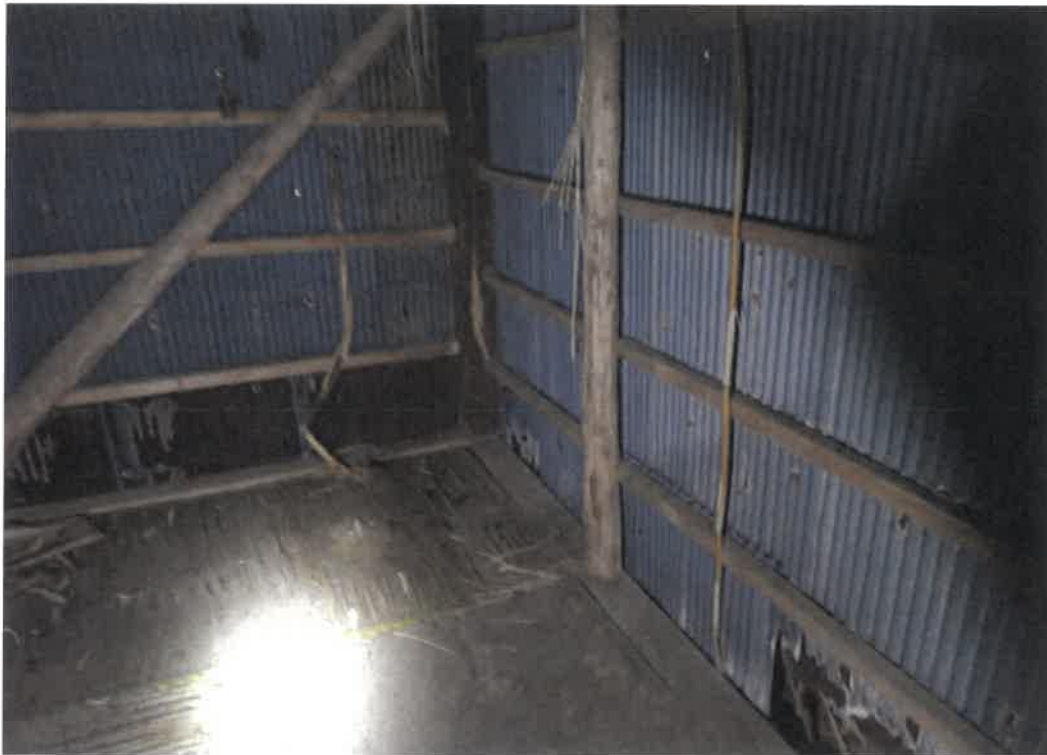
写真 ⑥

物件3内部
