## 期 間 入 札 の 公 告

鹿児島地方裁判所民事第 3 部

## 現況調査報告書

# 評 価 書

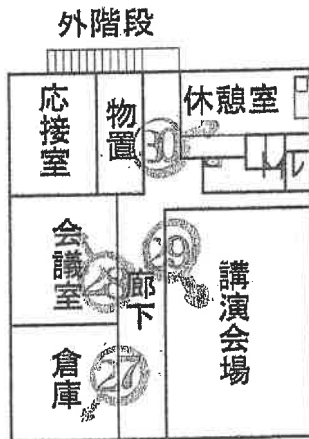
# 建物間取図

物件 3

2 階

1 階

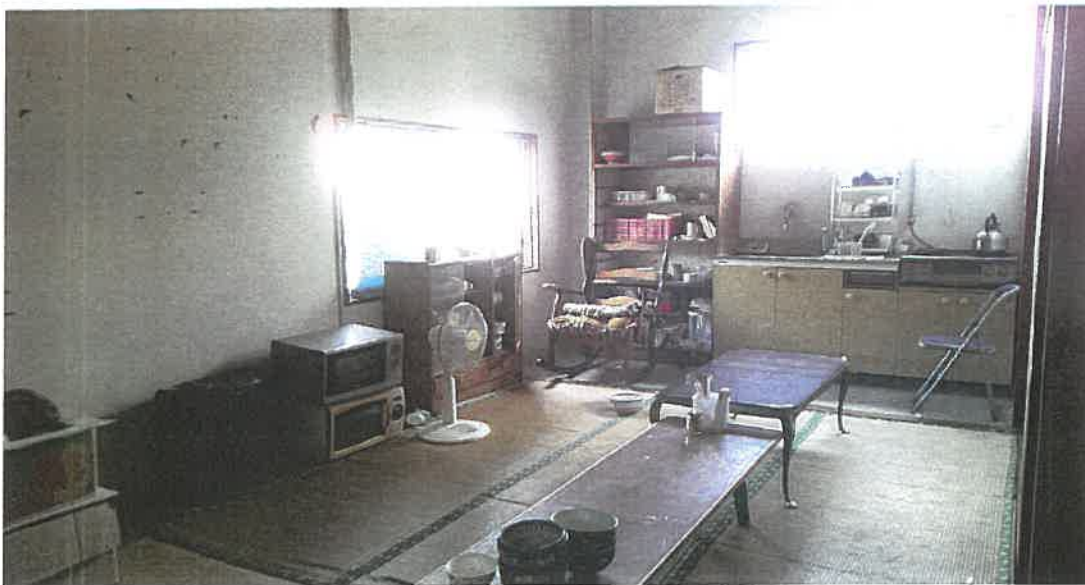
写真 3 0

物件 3      2 階内部状況

- (2) 物件4は、Aが破産管財人の了承を得て居住している。
  - (3) 物件3の2階倉庫の天井には破損箇所があり、雨漏り跡も存する。
  - (4) 物件4は、玄関が破損し、玄関からの出入りが困難である。室内で猫を飼っている。リビングの床がぶかぶかする。さしかけが設置されている。
  - (5) 物件5の室内には、雨水がしみ出した跡がある。

| 区 分 | 主である建物 |
|---|---|
| 特記事項 | <p>① 物件3建物は、白アリ被害については不明。評価人としての調査には限界があり、詳細については専門家による調査が必要である。</p> <p>② 物件3建物は、建築時期・構造・種類等の要因を踏まえ現場調査を行った結果、アスベストを含有する建材等が使用されている可能性は否定できない。詳細については専門調査機関の分析調査を要する。</p> <p>③ 物件3建物は、1階屋上に変電設備（PCB含有の蓋然性が低い）が設置されている。</p> <p>④ 物件3建物は、2階倉庫の天井が破損し、雨漏り跡がある。</p> |

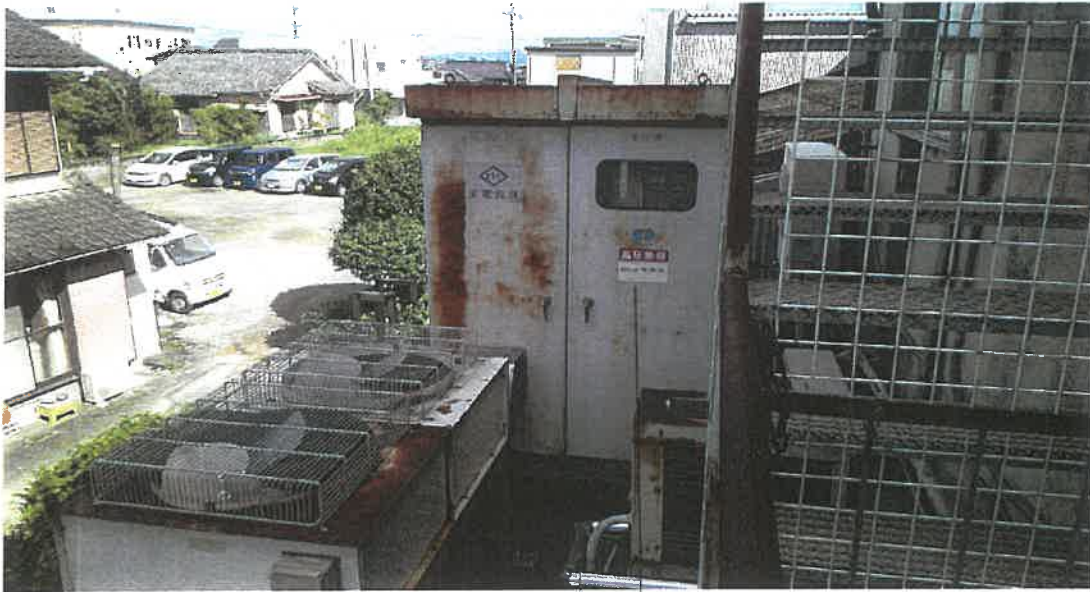
写真 3 1

- 6 変電設備について  
平成3年以降に国内で製造された電気工作物（変圧器）には、PCBは含まれていない。  
⑦変電設備は、平成元年に設置されているので、PCBを含有している蓋然性が高い。  
⑧変電設備は、平成11年に設置されているので、PCBを含有している蓋然性が低い。
- 7 調査時に立ち会ったAは、関係人の陳述等記載のとおり述べた。

物件 3      1 階屋上

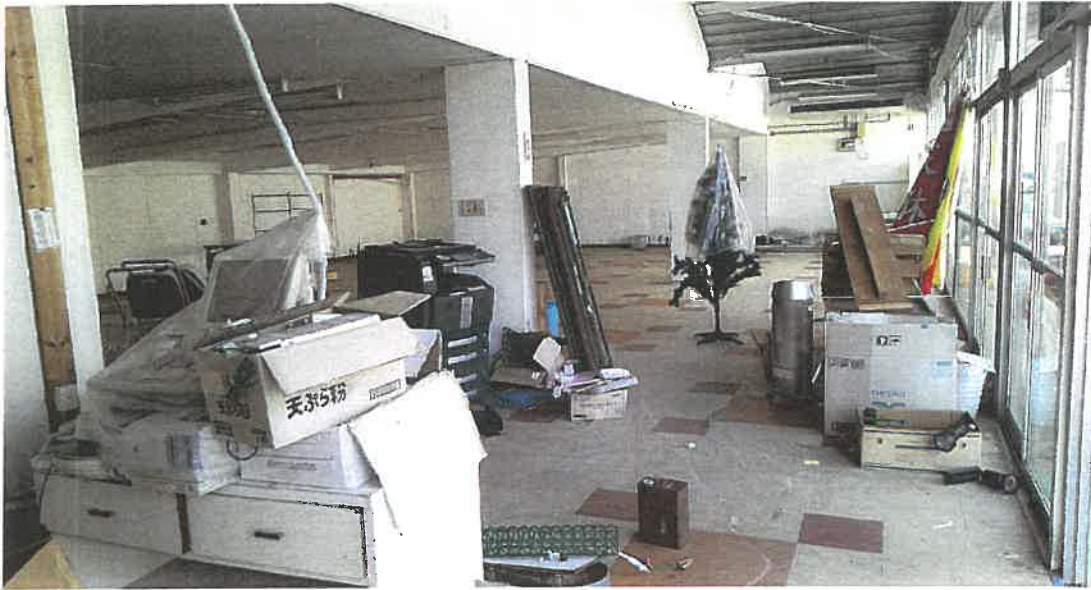
写真 3 9

物件 5 内部状況

| 特 記 事 項 | ① 物件5建物は、白アリ被害については不明。評価人としての調査には限界があり、詳細については専門家による調査が必要である。<br>② 物件5建物は、建築時期・構造・種類等の要因を踏まえ現場調査を行った結果、アスベストを含有する建材等が使用されている可能性は否定できない。詳細については専門調査機関の分析調査を要する。<br>③ 物件5建物は、内壁に雨水が染みだした跡がある。 |
