## 期 間 入 札 の 公 告

# 現況調査報告書

(物件7・8)

評 価 書  
(物件7・8)

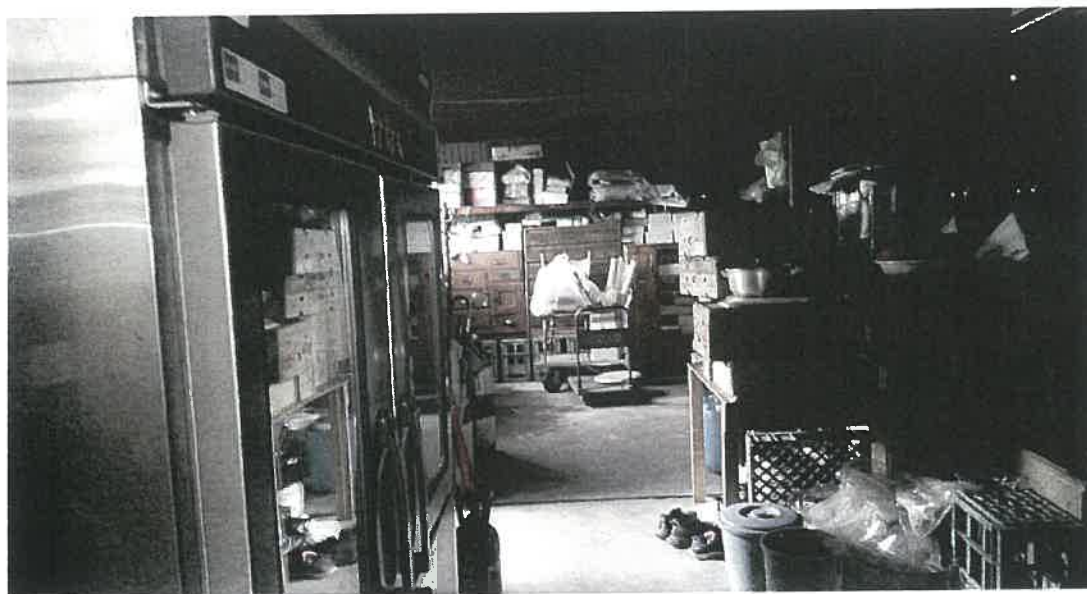
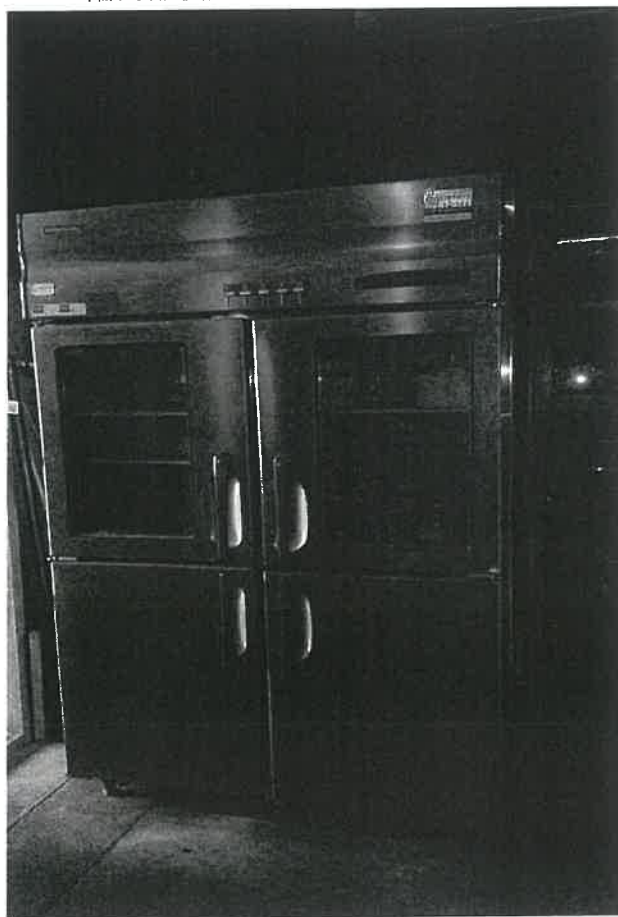
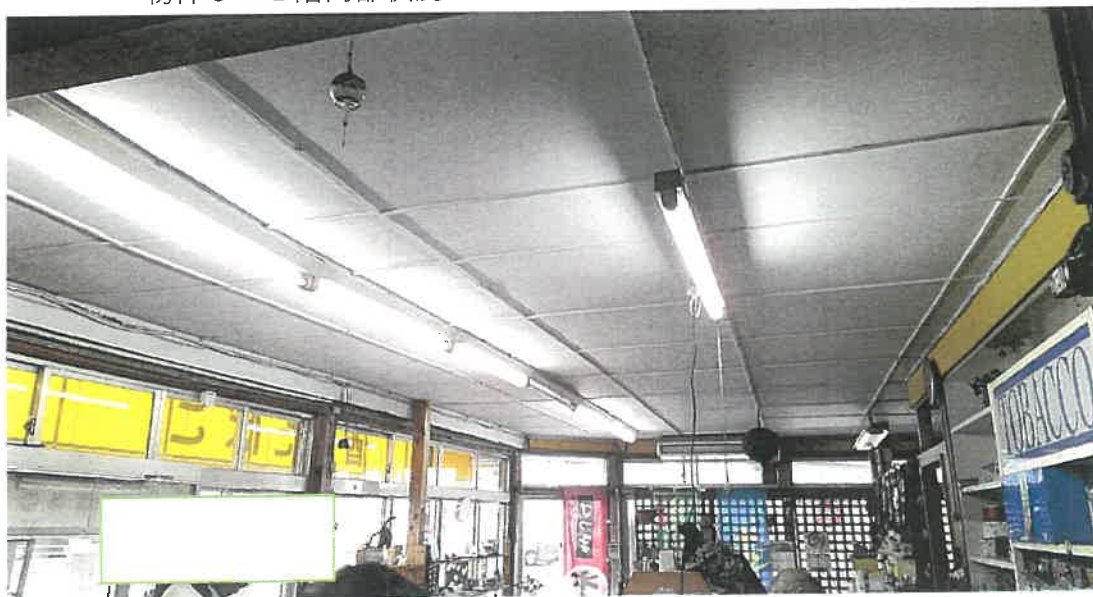
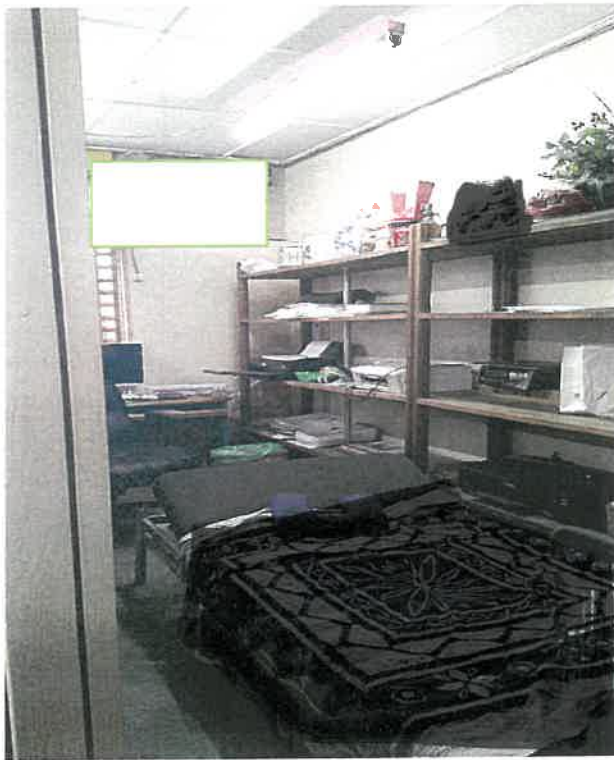
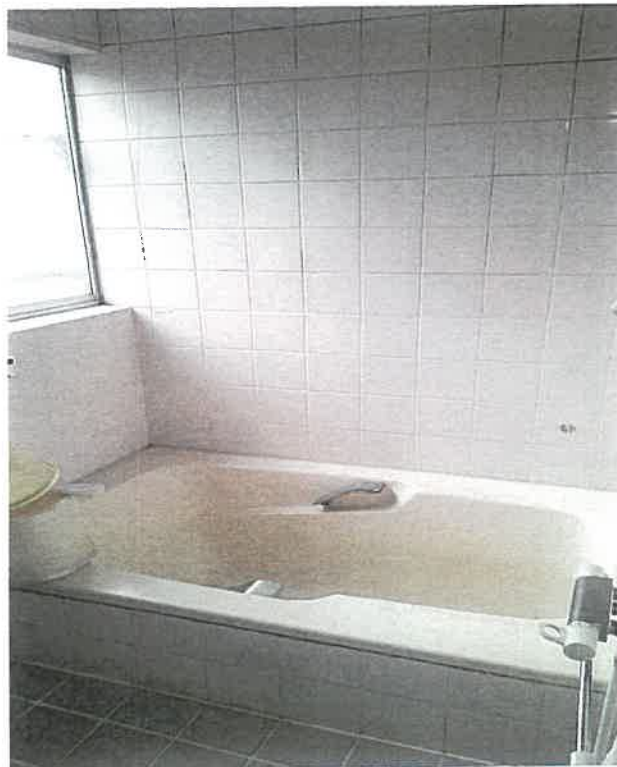
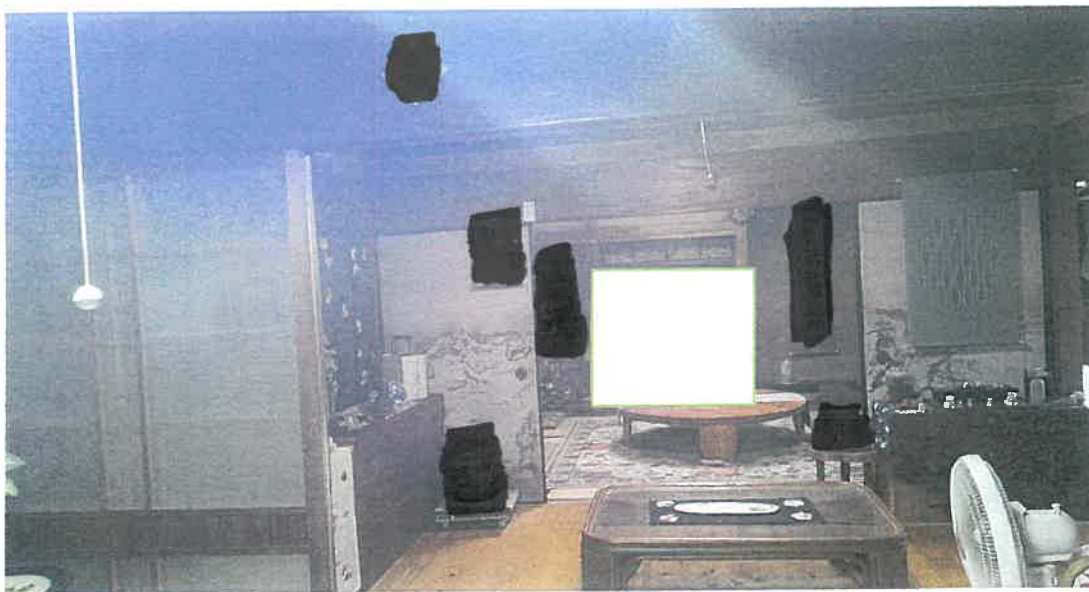
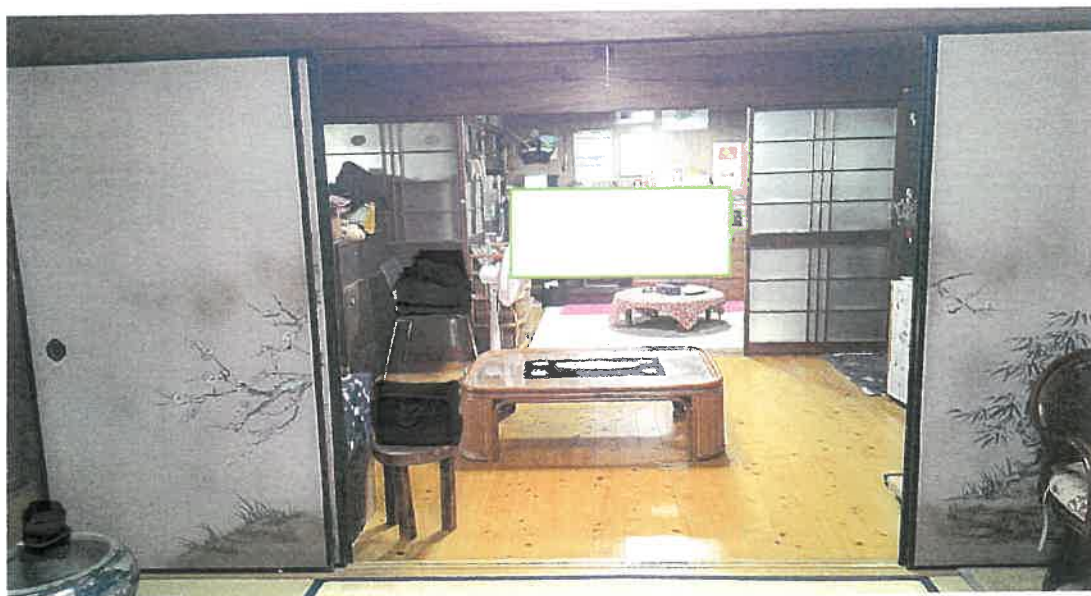
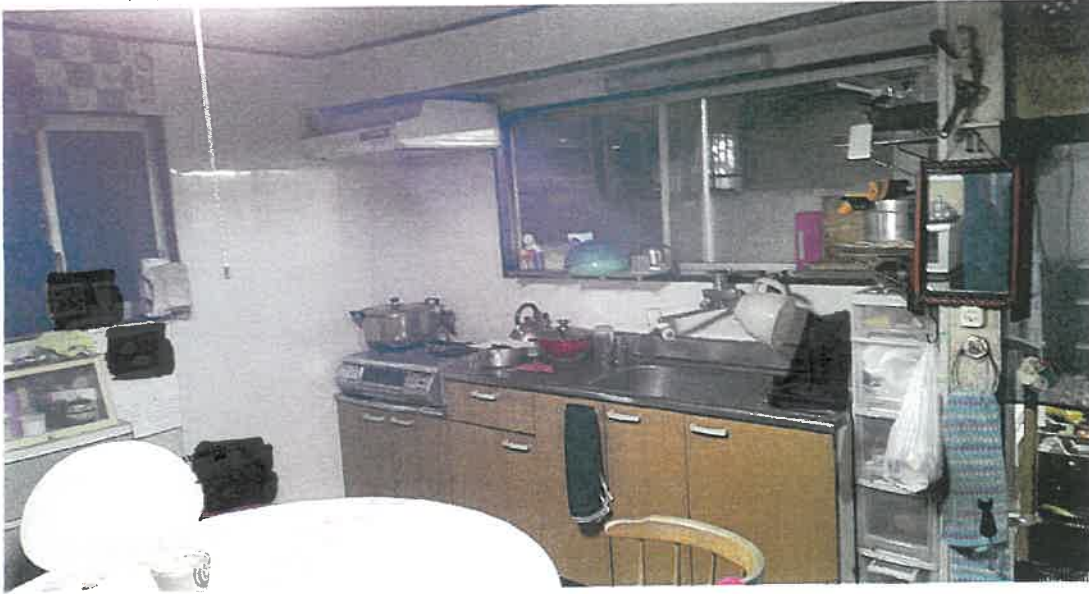
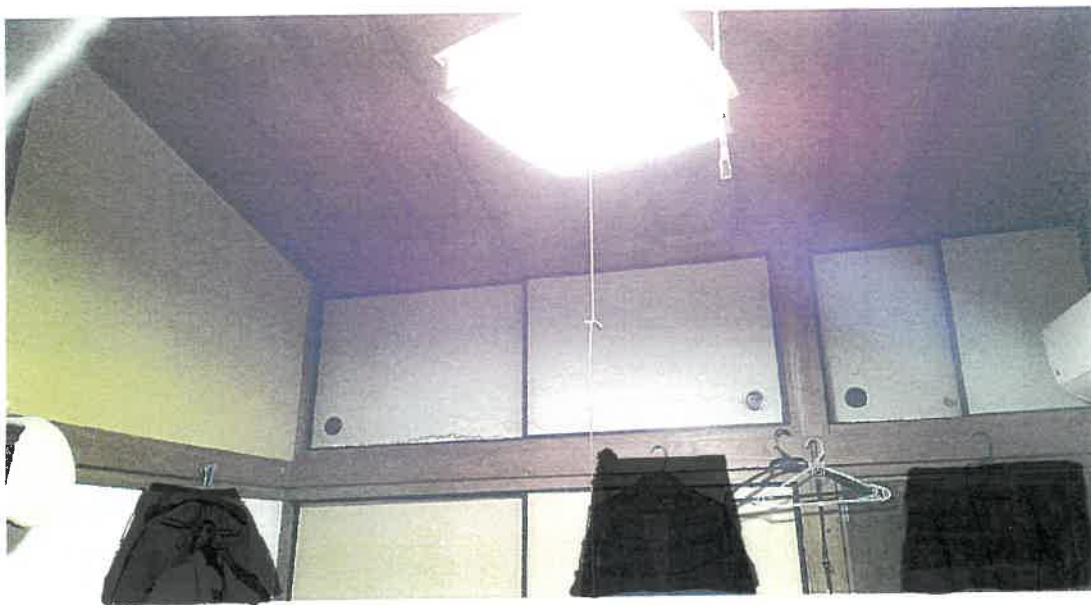
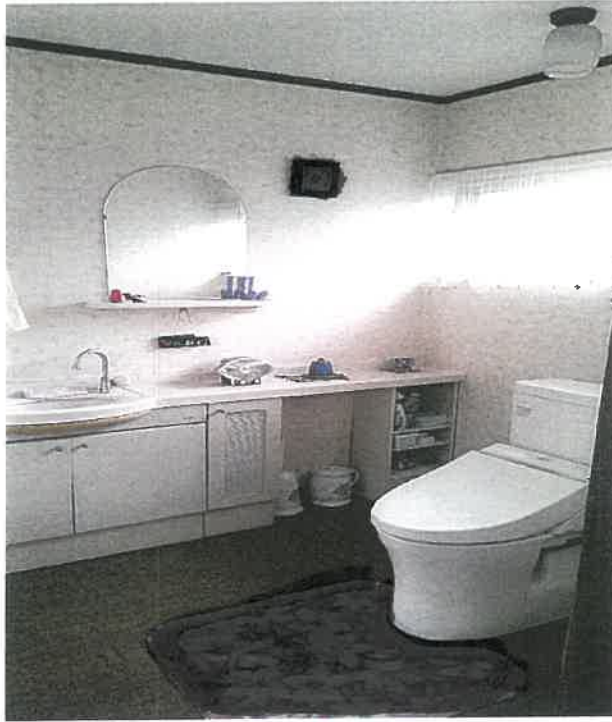
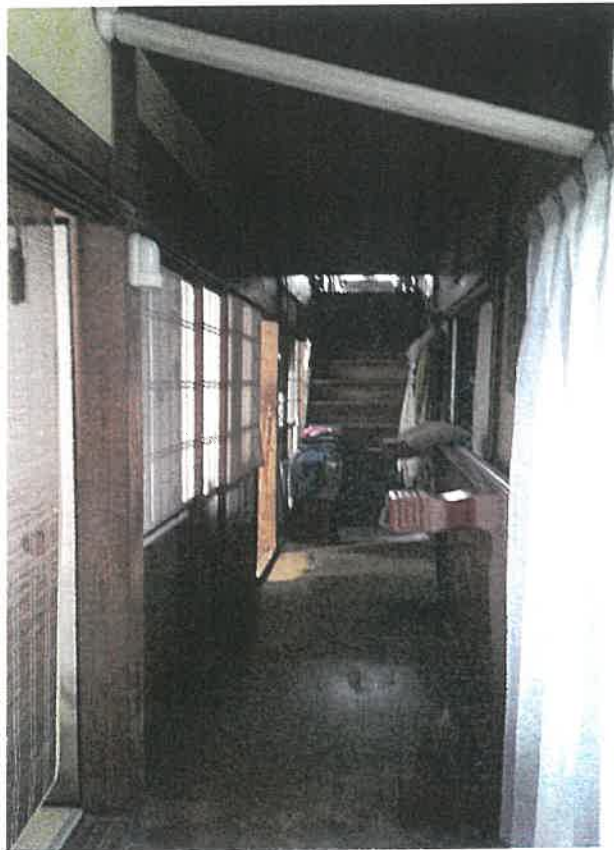
物件 8 1 階内部状況

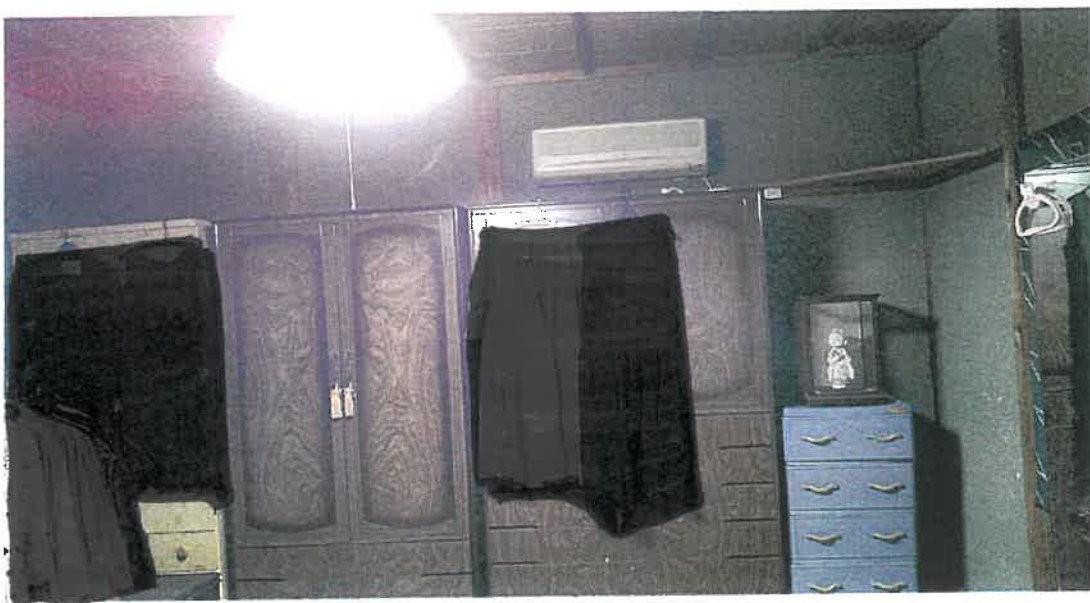
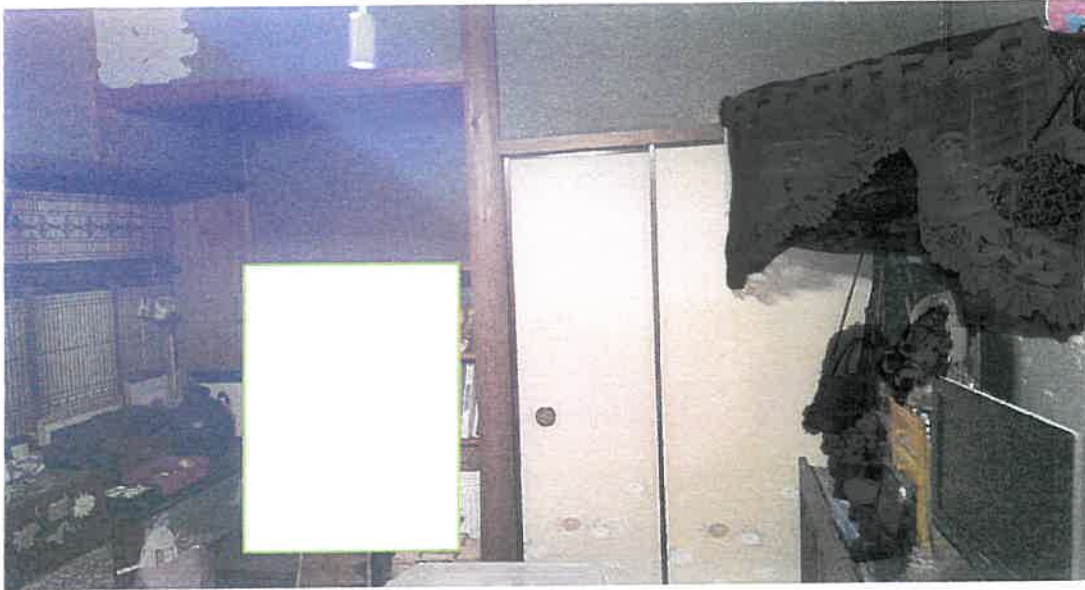
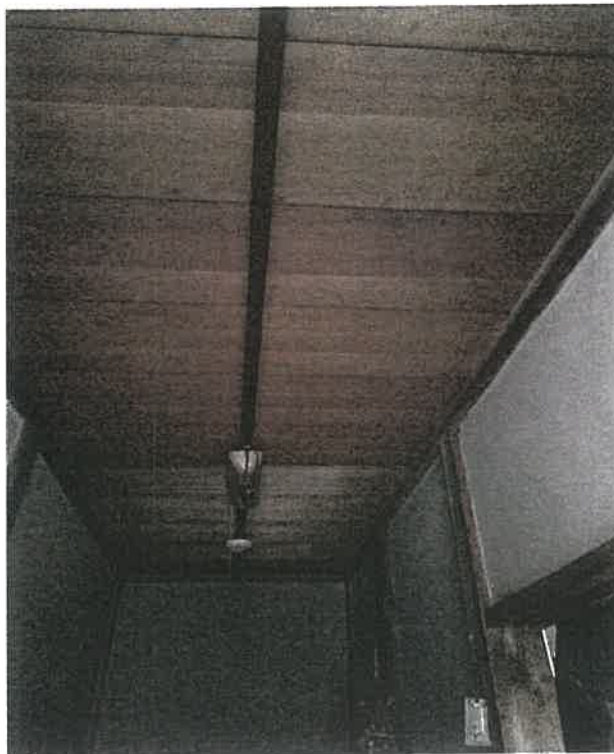
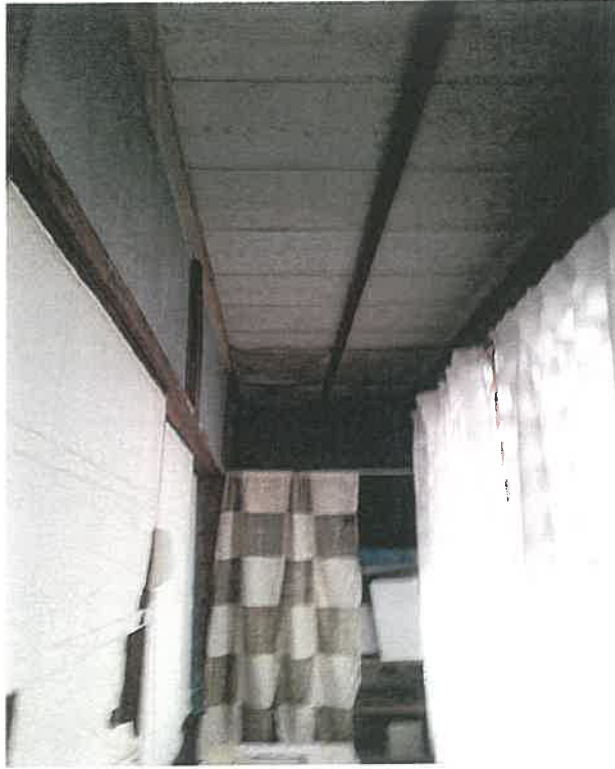
- 1 本件物件の状況は、別紙土地建物位置関係図及び添付写真のとおりである。
- 2 物件7は、西側が国道（公図上 道）に面し、南側と東側が市道（公図上 道）に面している。
- 3 物件7の占有状況について
  - (1) 物件7は、物件8の敷地等として使用占有されている。
  - (2) 物件7には、看板柱、ポスト、カーブミラー、電柱が設置されている。
- 4 物件7の境界付近の状況  
隣接する周囲の土地との境界付近には、側溝及びブロック塀が設置されているので、境界はほぼ明瞭である。
- 5 物件8の占有状況等
  - (1) 物件8の1階南側は、Aが『垣内商店』という屋号で店舗等として営業し使用し、その余を居宅として占有している。
  - (2) 物件8の東側には、未登記増築部分が存する。
  - (3) 物件8室内で犬を1匹飼っている。
  - (4) 物件8の2階は、雨漏り跡シミが複数存する。
  - (5) さしかけ、ウッドデッキが設置してある。
- 6 調査時に立ち会ったBは、関係人の陳述等記載のとおり述べた。

物件 8 2 階内部状況
