## 期 間 入 札 の 公 告

- 2 所 在 鹿児島市西千石町 7 番地 4 1  
 家屋 番号 7 番 4 1 の 1 7  
 種 類 共同住宅・車庫・店舗・事務所  
 構 造 鉄筋コンクリート造陸屋根 6 階建  
 床 面 積

# 現況調査報告書

## 評 価 書

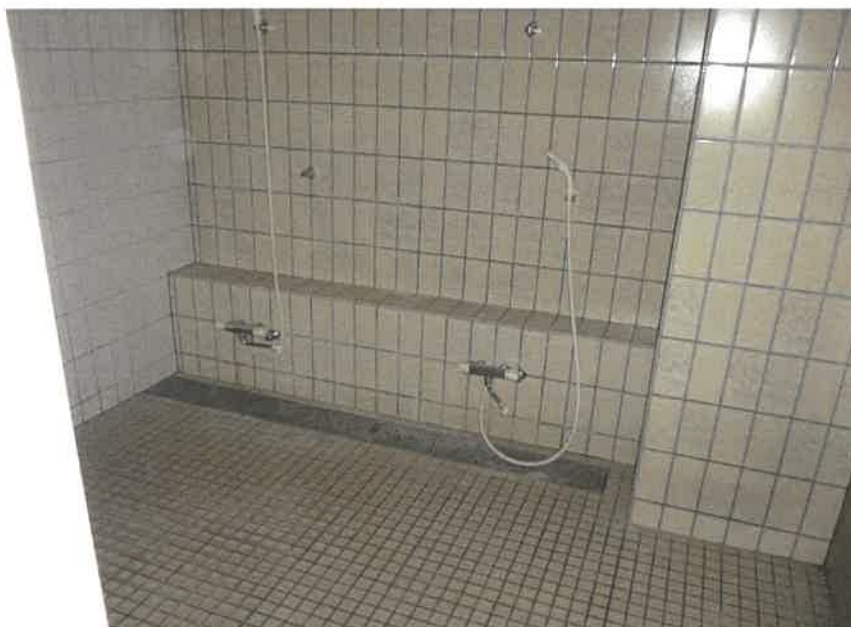
⑨ 2階テナント  
シャワー室

| 関係人の陳述等 | |
|---|---|
| C<br>(2階テナント占有者株式会社PERLE代表者) | 1 本室は当社が荷物を置いて占有しています。契約内容等は3枚目のとおりです。<br>2 本室は開店準備のリフォームがストップした状態です。令和7年3月頃、大体の工事が終わり、約1000万円の工事代金を支払いましたが、今回の事態で詰めの内装工事がストップして開店には至っていません。<br>3 リフォーム費用を当社が支払い、工事が終わって荷物を運んでからの賃料発生で構わないということでしたので賃料は発生していません。 |

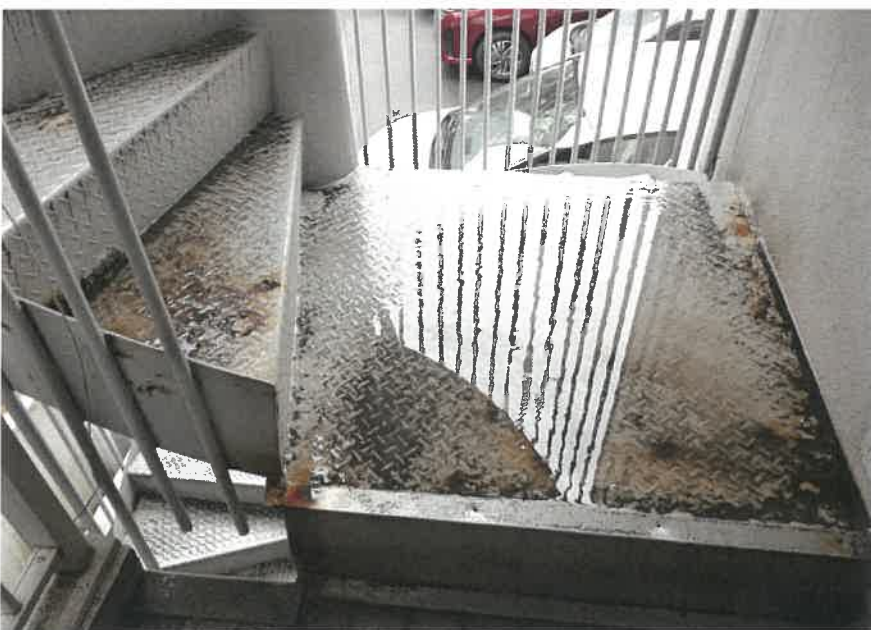
⑫ 2階外階段踊り場

- 1 本件対象物件の占有状況は、現場の状況、関係人の陳述、賃貸借契約書等から、2枚目から4枚目のとおりと認めた。
- 2 本件対象物件の現況等は、次のとおりである。
  - ① 空室の405号室は壁に穴が開いており、ガラスにひびが入っていた。クローゼットの棒に歪みが存する。
  - ② 空室の406号室は浴室のドアが外れていた。
  - ③ 空室の502号室は便器のふたが外れ、リビング窓下の板が一部外れていた。
  - ④ 外階段踊り場に雨水が溜まり、腐食・サビが存する。
  - ⑤ 506号室は内覧ができなかった。

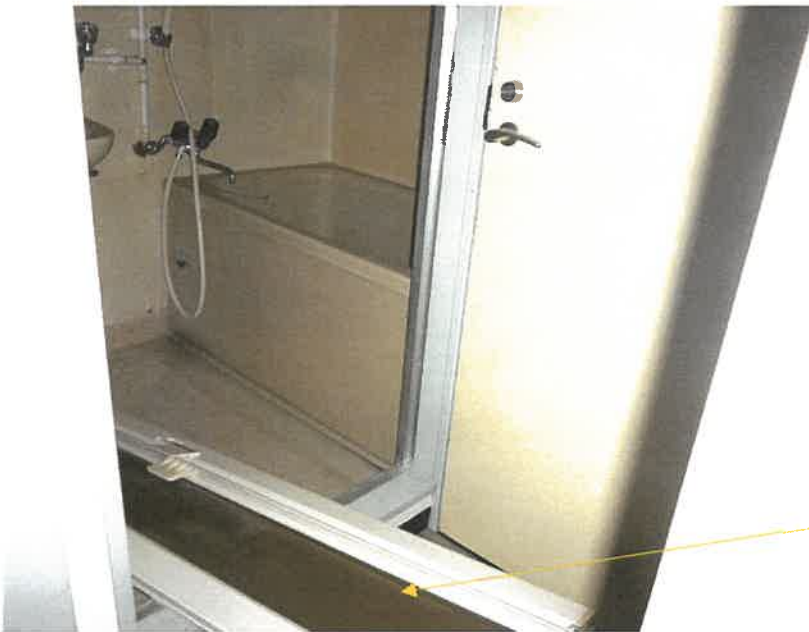
②0 4 階 4 0 6 号室  
浴室

ドア外れ

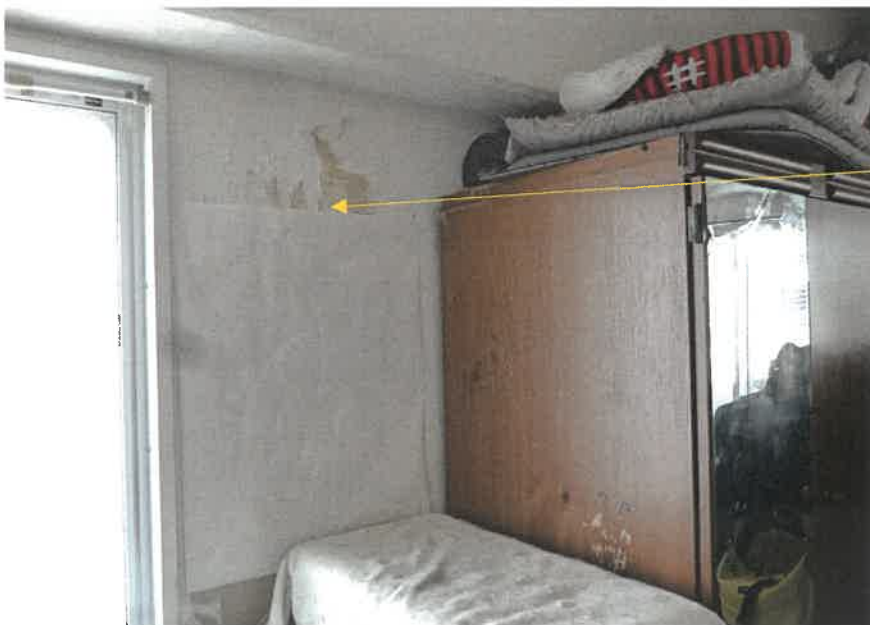
②1 5 階 5 0 1 号室

| 関係人の陳述等 | |
|---|---|
| I<br>(5階501号室占有者) | 1 本室は私が居住し占有しています。契約内容等は4枚目のとおりです。<br>2 猫4匹を飼育しているので壁に多数のひっかき傷があります。<br>3 給湯器が壊れ気味です。 |

ひっかき傷

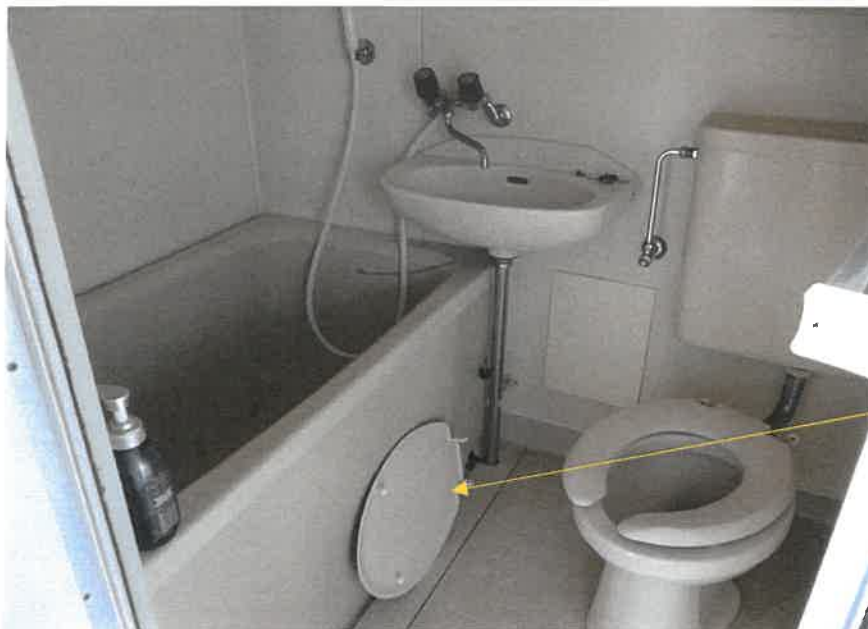
㊤5階502号室

便器ふた外れ

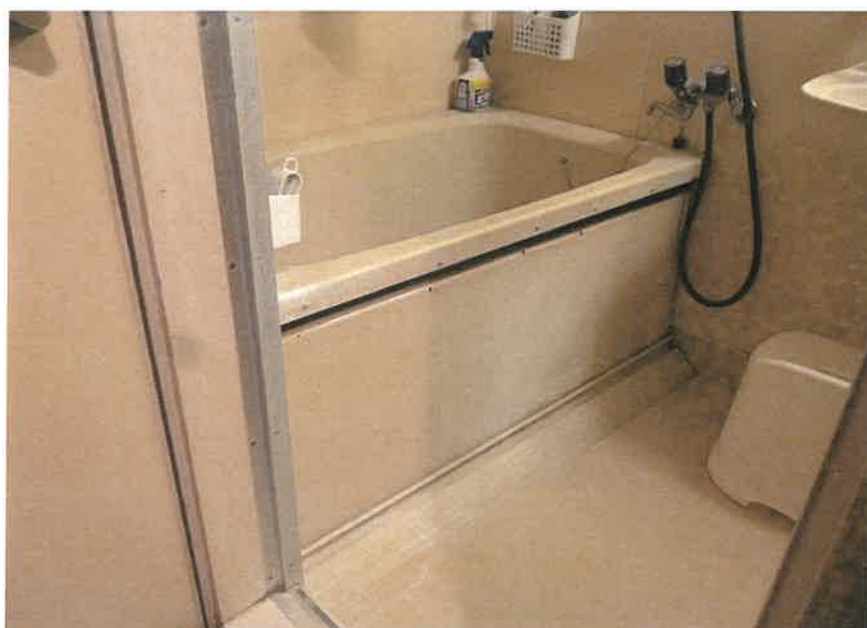
㊤5階503号室  
浴室

| 関係人の陳述等 | |
|---|---|
| J<br>(5階503号室占有者) | 1 本室は私が居住し占有しています。契約内容等は4枚目のとおりです。<br>2 浴室のドアが破損し、浴室の湯が出ません。 |

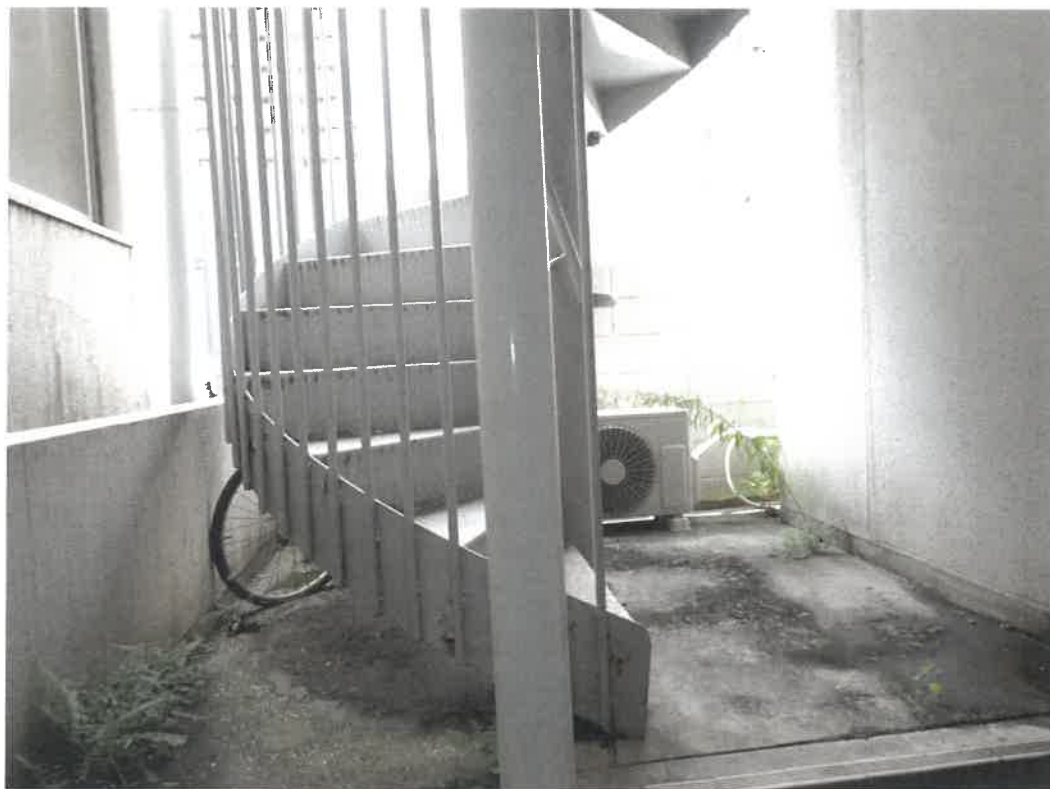
写真 ③

| 特 記 事 項 | <p>①調査時点では外観上、シロアリ被害は確認できなかった。ただし評価人としての調査には限界があり、詳細については専門家による調査を要する。</p> <p>②アスベストについて、物件2建物の建築時期・構造・種類等の要因を踏まえて現地調査を行った結果、アスベストを含有する建材等が使用されている可能性は否定できない。詳細については専門家による調査分析を要する。</p> <p>③外階段に腐食、サビが存する。</p> <p>④一部の部屋でペットを飼育している。</p> <p>⑤一部の部屋で給湯器など設備の不具合、劣化、建具や内壁等の破損が見られた。</p> <p>⑥506号については、内覧ができなかった。</p> <p>⑦301号のベランダの排水が詰まり、302号まで水が侵入したことがあるとのことであった。</p> <p>⑧6階は5部屋が1部屋にリフォームされている。</p> |

外階段

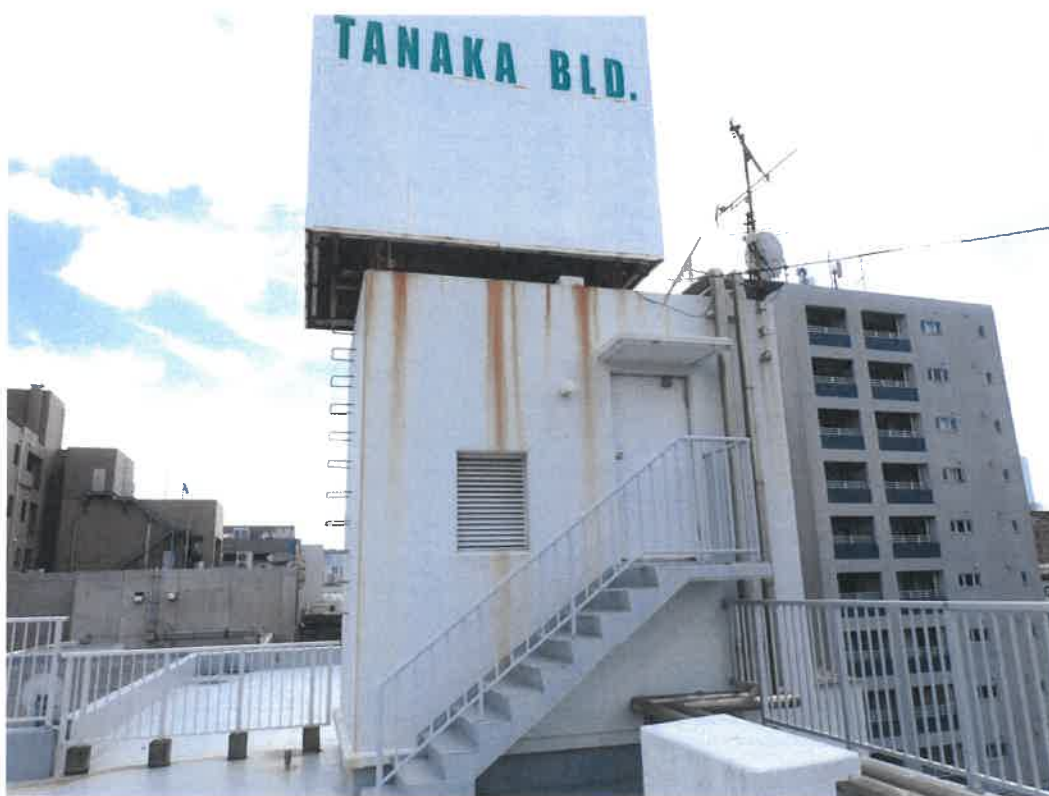
写真 ④

| 関係人の陳述等 | |
|---|---|
| M<br>(6階占有者の妻) | 1 本室は私たち夫婦が居住し占有しています。契約内容等は4枚目のとおりです。<br>2 当物件の前所有者は私が代表を務める株式会社セントラル総合美容です。当社が物件所有時に約7000万円をかけて6階の5部屋を1部屋にリフォームして令和3年3月本室に入居しました。同費用には外壁、屋上の修繕費も含んでおり、工事完了後に本物件を債務者兼所有者に譲渡しました。<br>3 本物件が売りに出されるときには、通知をください。 |

屋上
