期 間 入 札 の 公 告

現況調査報告書

評 価 書
(物件1～7)

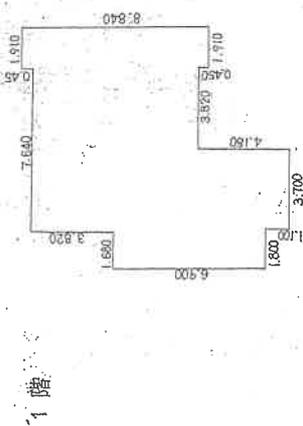
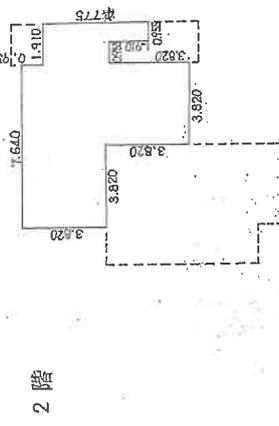
建築物図面
各階平面図

0. 859500
36. 481000
42. 898600
0. 859500
16. 940000
4. 070000
102. 108600

7. 296200
27. 360750
14. 592400
1. 824080
51. 073400

床面積 1階 102.10㎡
2階 51.07㎡

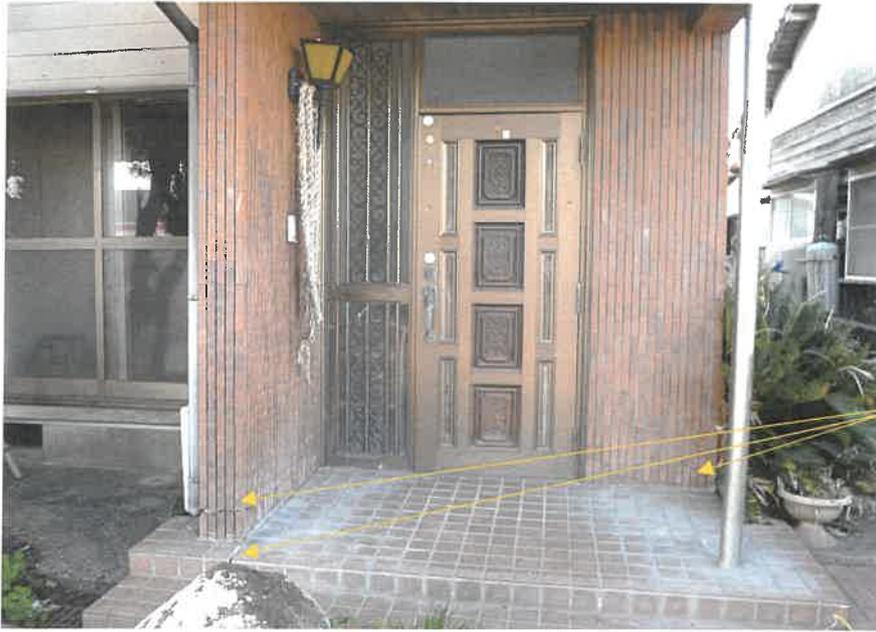
④物件 3 玄関

- 1 対象物件の形状等は、5、6枚目のとおりである。
 - ① 対象土地相互間及び物件4と南西側市道の境界が判然としない。
 - ② 他人地との境界は、ブロック塀、段差等によりほぼ明瞭であると考えられる。
- 2 対象物件の占有状況は、現場の状況、関係人の陳述等から、5、6枚目のとおりと認めた。
- 3 対象物件の現況等は次のとおりである。
 - ① 物件3建物について
 - ア 浴室のタイルに亀裂が存する。
 - イ 基礎、犬走りに多数の亀裂が存する。外壁にも亀裂が存する。
 - ウ 床全体に浮き沈みがある。シロアリ被害の有無・程度は別途専門家による調査の必要がある。
 - ② 物件7建物について
 - ア 天井板や内壁が一部浮いている。
 - イ 基礎、犬走りに亀裂が存する。
 - ウ 床に浮き沈みがある。シロアリ被害の有無・程度は、別途専門家による調査の必要がある。

亀裂

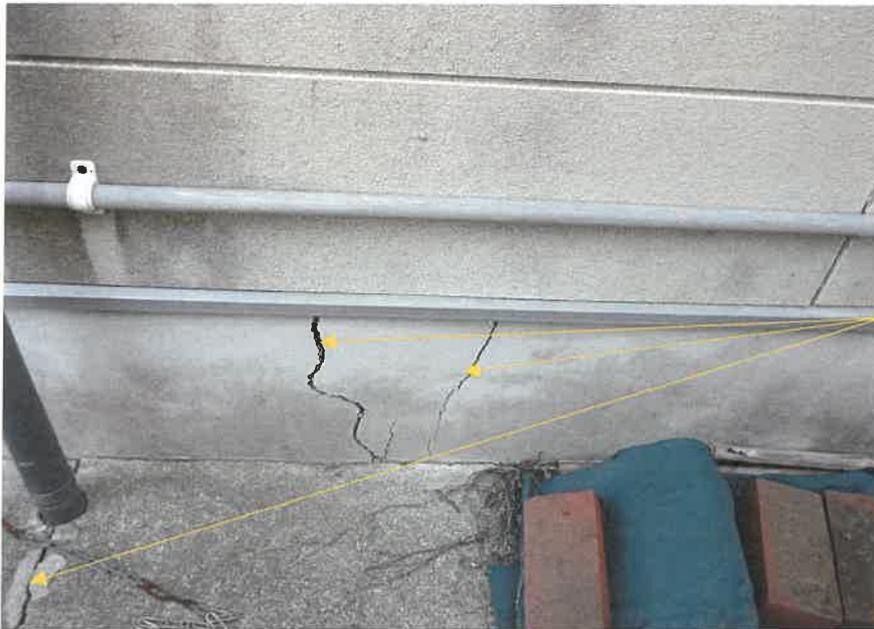
⑤物件 3 基礎・犬走り

亀裂

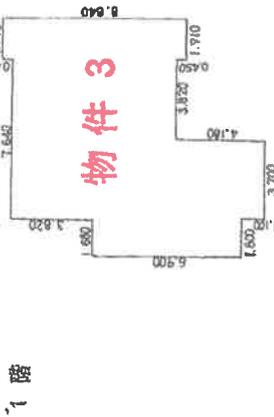
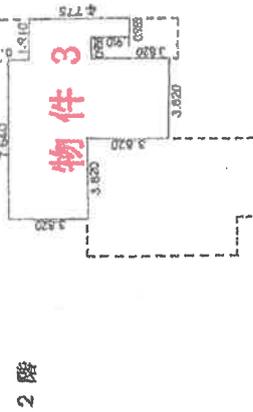
建築物図面
各階平面図

1,910	×	0,450	=	0,859500
9,550	×	3,820	=	36,481000
11,230	×	3,820	=	42,898600
1,910	×	0,450	=	0,859500
9,500	×	3,080	=	16,940000
9,700	×	1,100	=	4,070000
				102,108600

7,640	×	0,955	=	7,296200
9,550	×	2,865	=	27,360750
3,820	×	3,820	=	14,592400
0,955	×	1,910	=	1,824050
				51,073400

床面積	1階	102.10㎡
	2階	51.07㎡

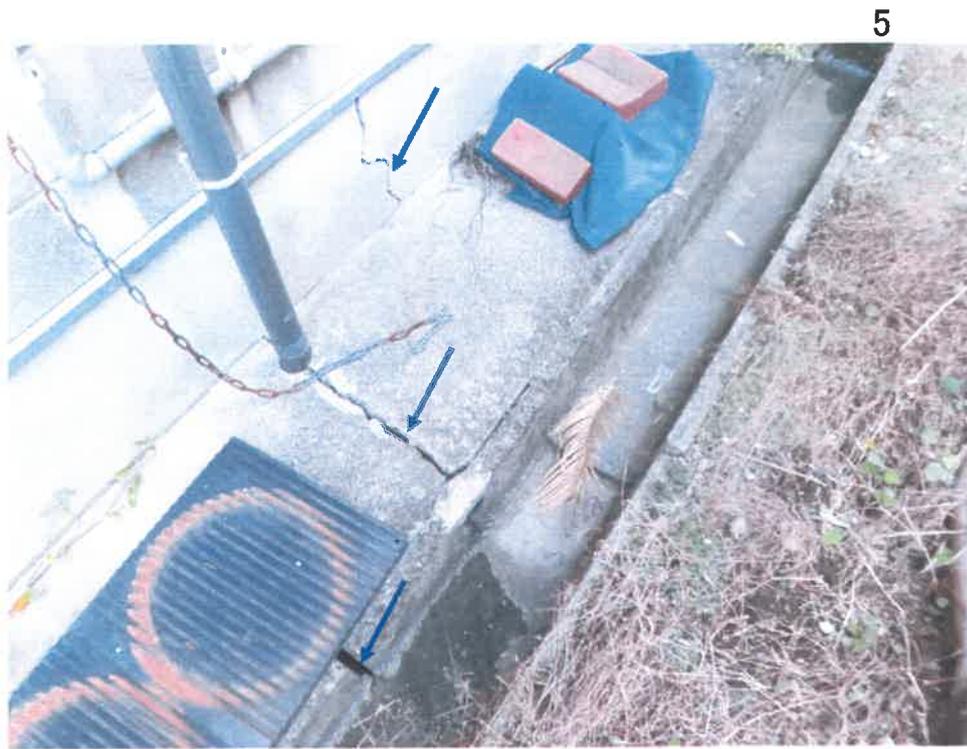
区 分	主である建物
建築時期及び経済的残存耐用年数	建築年月日（登記記載）：昭和60年4月15日新築 経過年数：約41年 経済的残存耐用年数：一年
仕 様	構 造：木・鉄骨造2階建 屋 根：セメント瓦葺陸屋根 外 壁：サイディング・吹付タイル 内 壁：クロス・合板等 天 井：合板等 床：フローリング・畳等 設 備：電気・水道 その他：－
床面積（現況）	1階 102.10 m ² 2階 51.07 m ² 計 153.17 m ²
現況用途等	現況用途 居宅・店舗 間取り 建物間取図参照
品 等	中等
保守管理の状態	劣る
建物の利用状況	現況調査報告書記載のとおり。
特記事項	<p>① 物件3建物は、白アリ被害については不明。評価人としての調査には限界があり、詳細については専門家による調査が必要である。</p> <p>② 物件3建物は、建築時期・構造・種類等の要因を踏まえ現場調査を行った結果、アスベストを含有する建材等が使用されている可能性は否定できない。詳細については専門調査機関の分析調査を要する。</p> <p>③ 物件3建物は、地震の影響で建物が全体的に歪み、床が北側へ傾き、浴室のタイル・基礎・犬走り・外壁に多数の亀裂が存する。また、玄関のドアや浴室の窓に隙間ができ、1階洋室のサッシが閉まらないなど、保守管理の状況は劣る。</p>

物件3 基礎・犬走りの亀裂の様子

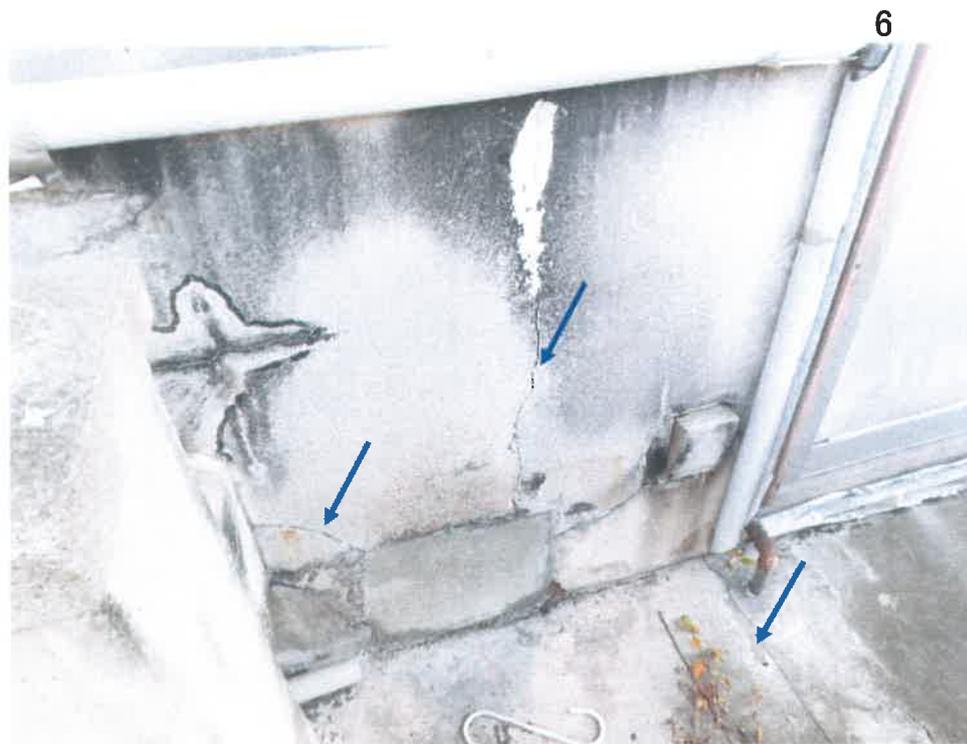
区 分	主である建物
建築時期及び経済的残存耐用年数	建築年月日(登記記載)：昭和51年月日不詳新築 平成5年月日不詳増築 経過年数：約50年 経済的残存耐用年数：一年
仕 様	構造：木造平家建 屋根：セメント瓦・ビニール板葺 外壁：亜鉛鋼板 内壁：合板等 天井：合板等 床：板張り・畳等 設備：電気・水道 その他：－
床面積(現況)	92.44 m ²
現況用途等	現況用途 居宅 間取り 建物間取図参照
品 等	中等より下
保守管理の状態	劣る
建物の利用状況	現況調査報告書記載のとおり。
特記事項	① 物件7建物は、白アリ被害については不明。評価人としての調査には限界があり、詳細については専門家による調査が必要である。 ② 物件7建物は、建築時期・構造・種類等の要因を踏まえ現場調査を行った結果、アスベストを含有する建材等が使用されている可能性は否定できない。詳細については専門調査機関の分析調査を要する。 ③ 地震の影響で建物が全体的に歪み、床が北側へ傾き、基礎・犬走りに亀裂が存する。また、天井板や内壁が一部浮いているなど、保守管理の状況は劣る。

物件7 基礎・犬走りの亀裂の様子

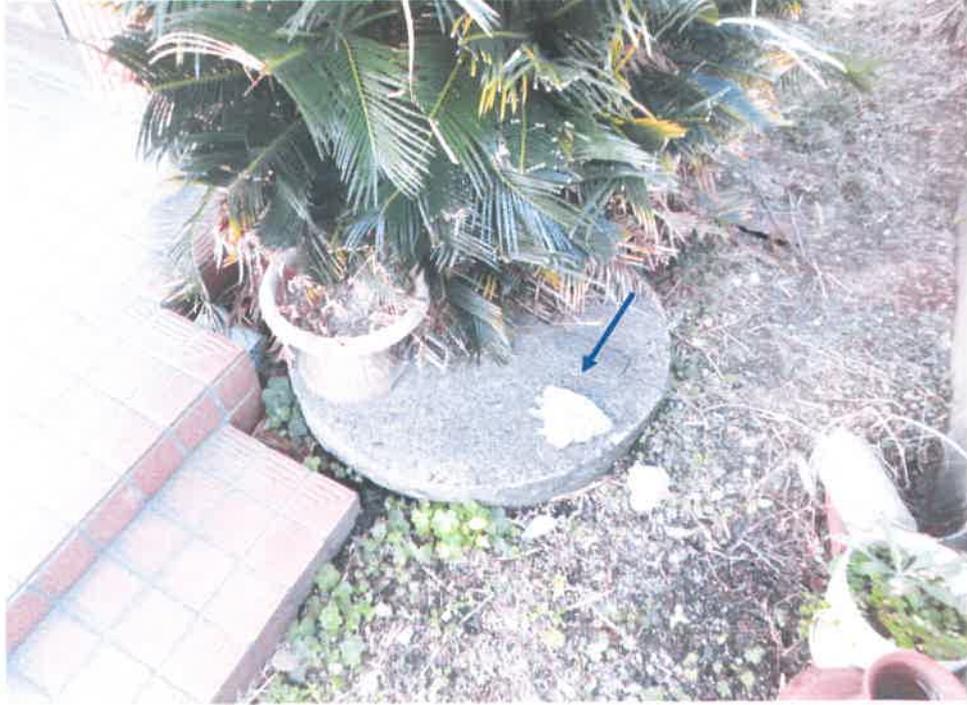
位置・交通	J R鹿児島本線「川内」駅の北東方・約970m 「自動車学校前」バス停の北方・約180m (いずれも直線距離 別添位置図参照)	
付近の状況	受命物件の存する地域は、薩摩川内市の中心部に近い準幹線沿いの地域である。車両交通量も多く、沿線には、店舗、店舗兼住宅、事業所、医院、共同住宅、戸建住宅等が混在する土地利用となっている。今後も現状で推移していくものと予測する。	
主な公法上の規制等 (道路の幅員等の個別的な規制を考慮しない一般的な規制)	都市計画区分 用途地域 建ぺい率 容積率 防火規制 その他の規制	(西側市道より25mの範囲) 都市計画区域 第二種住居地域 60% 200% — — ※上記の東側のごく一部が第一種中高層住居専用地域 (60%、200%)
画地条件	地積 : 543.23 m ² 規模 : ほぼ標準的 間口 : 約29m 奥行 : 約22m 形状 : やや不整形 地勢 : ほぼ平坦 高低差 : 接面道路とほぼ等高接面 接面道路との関係 : 角地	
接面道路の状況	南西～西約16m舗装市道(建築基準法上の道路である) 南東約8m舗装市道(建築基準法上の道路である)	
土地の利用状況等	土地利用の状況は、現況調査報告書記載のとおり。 隣接地は、戸建住宅、駐車場である。	
供給処理施設	上水道 : あり ガス配管 : なし 下水道 : 引込みあり	
土壌汚染の可能性の調査	現地調査、当事者等からの聴取によると土壌汚染をうかがわせる事実は認められなかった。ただし、評価人としての調査には限界があり、詳細については専門家による調査を要する。	
特記事項	① 物件1, 2, 4～6土地は、相互間の境界が外観上判然としない。また、物件4土地は、南西側市道との境界が判然としない。ただし、法第14条地図が存するので復元は可能である。 ② 物件1, 2土地上に、使っていない井戸が存する。

井戸の様子
