## 期 間 入 札 の 公 告

| | 構 造 | 木造ルーフィングぶき 2 階建 |

## 現況調査報告書

# 評 価 書

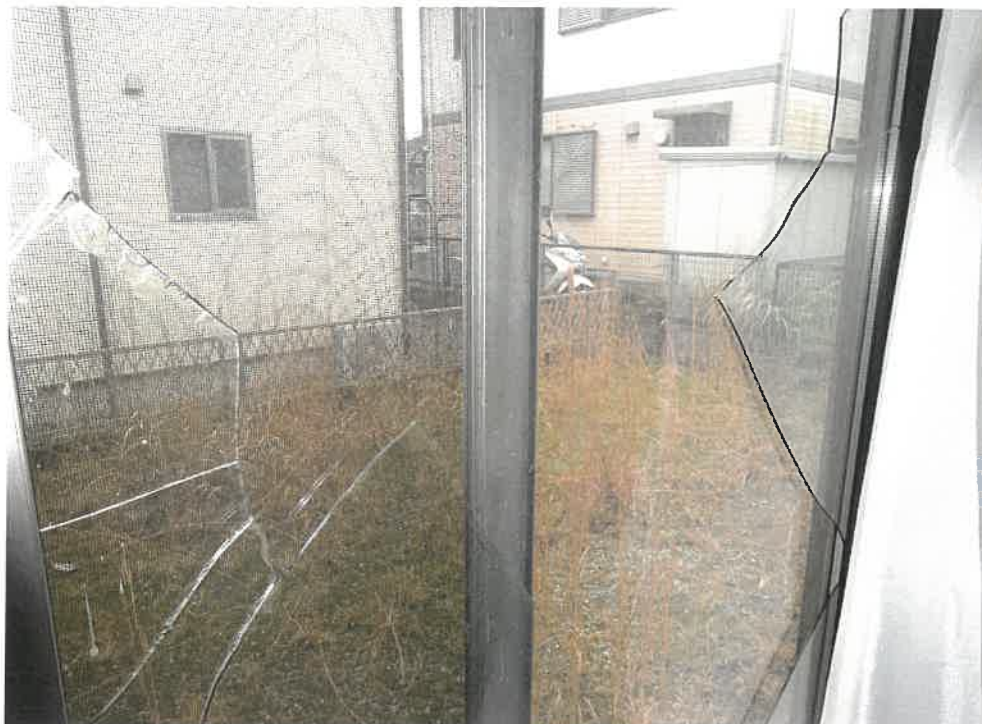
写真5 窓ガラスの破損状況(ペアガラスの内側)

- 1 本件建物について、目視では雨漏りやシロアリ被害は確認できなかった。
- 2 1 階リビングのサッシのガラス（ペアガラスの建物内部側）が割れていた（写真 5）。また、内壁に穴が空いていた（写真 9）。
- 3 建物内部のドアは、ほとんどが穴が空く等の損傷がある状況であった（写真 1 0、1 2）。
- 4 本件建物内部は、衣類や家財道具が放置された状態であり、電気及び水道の供給が停止していた。近隣居住者によると今年 6 月頃から誰も居住していないように思われるが、人の出入りは時々あると思われるとのことであった。
- 5 霧島市役所上下水道課によると、本物件への水道の供給は、令和 7 年 9 月 1 0 日をもって停止している状況であり、現在の契約名義人は本件共有者 A であるとのことであった。
- 6 本件共有者らに照会書を送付したが、同人らから応答はなかった。本件建物内には同人ら宛の郵便物等が複数存在し、近隣居住者からの聴き取りの内容や水道供給契約の状況等から、本件共有者らが空き家に近い状態で本件建物を占有しているものと認めた。

| 特 記 事 項 | <p>①調査時点において雨漏り箇所は確認されなかった。</p> <p>②調査時点では外観上、シロアリ被害は確認できなかった。ただし評価人としての調査には限界があり、詳細については専門家による調査を要する。</p> <p>③従物等としてスチール製簡易物置が存するが、特段の市場価値はないものと判断した。</p> <p>④建物内部のドアの殆どに穴が空く等の破損が見られた。</p> <p>⑤1階洋室のサッシのガラス（ペアガラスの建物内部側）が割れていた。また内壁に穴が空いていた。</p> | |

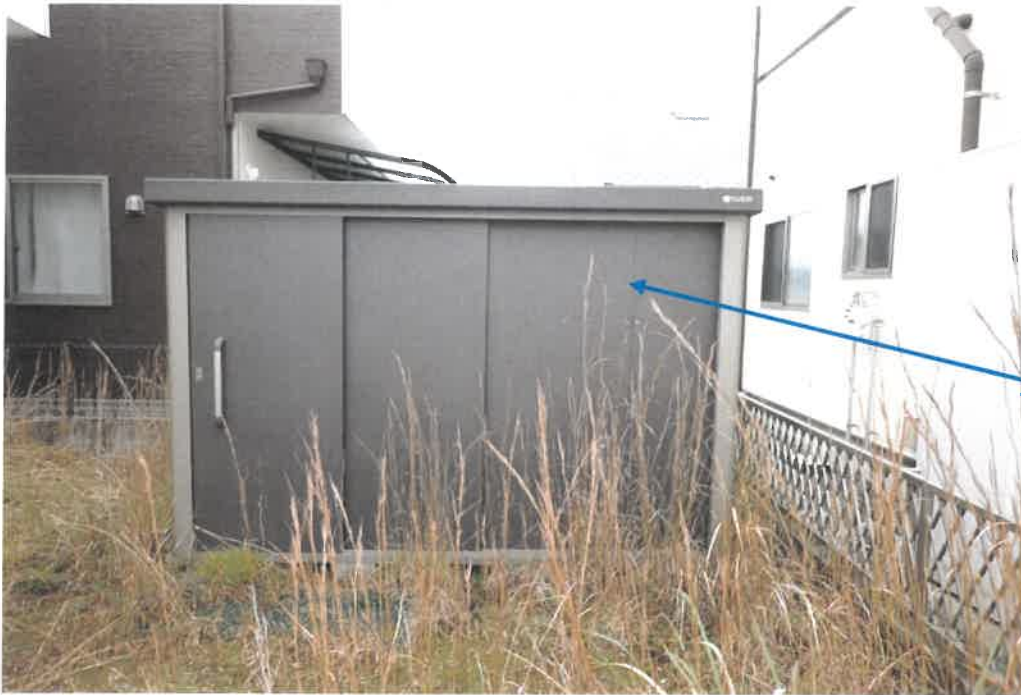
写真③

南方境界付近

スチール製  
簡易物置

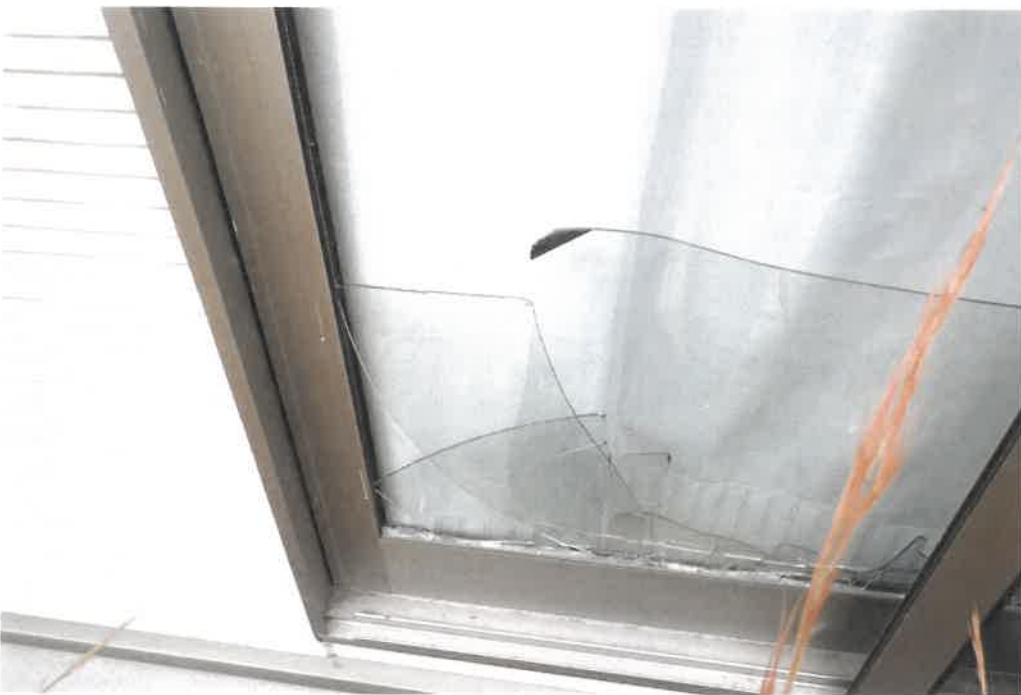
写真④

1階洋室  
ペアガラス
