## 期 間 入 札 の 公 告

| 1 | 所 在 | 鹿児島市花野光ヶ丘二丁目 |

# 現況調査報告書

## 評 価 書

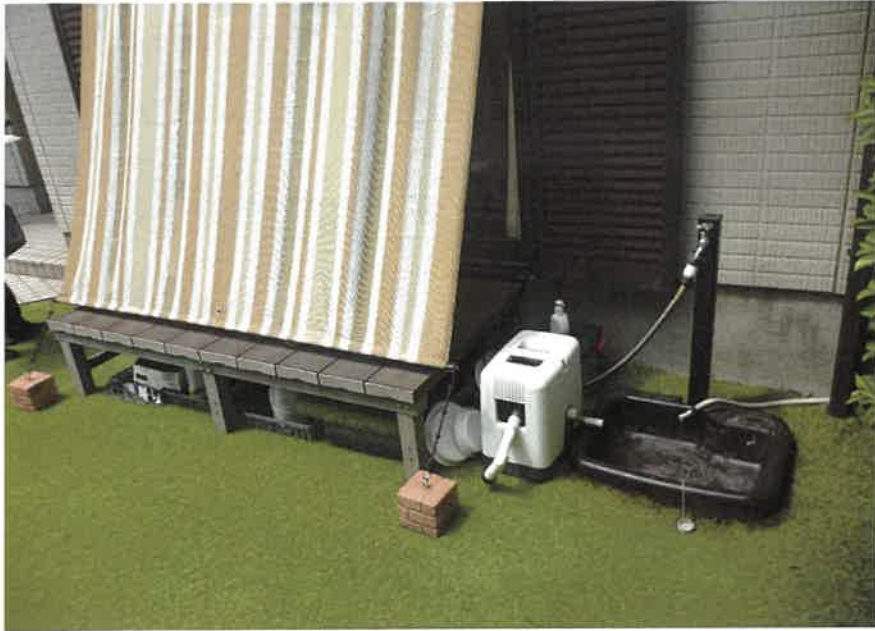
④ウッドデッキ

| その他の事項 | ウッドデッキが存する。犬を1匹飼育している。特に不具合は見受けられない。 | | |
