令和7年(ヌ)第45号

## 期 間 入 札 の 公 告

## 現況調査報告書

# 評 価 書

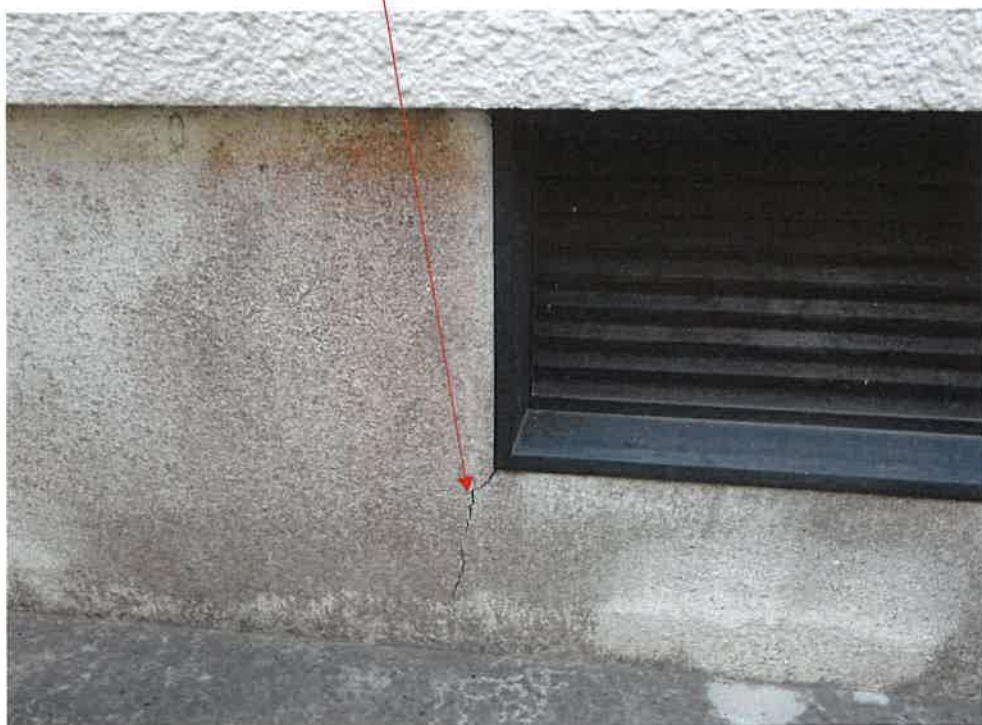
写真4

- 1 本件建物は本件債務者が居宅として利用している。
- 2 本件債務者によると、台風等雨風が強い日には、1階和室で雨漏りをするとのことであった。
- 3 目視ではシロアリ被害の跡は確認できなかったが、本件債務者によるとリビングの照明用スイッチ内部から小さな羽根アリが発生したことがあるとのことであった。またそれ以降スイッチ内部の配線に異常が生じている可能性があるとのことであった。
- 4 本件建物の外壁にクラックの補修跡が複数箇所見られた。また、基礎のクラックも複数箇所見受けられた(写真4、5)。

基礎のひび割れ

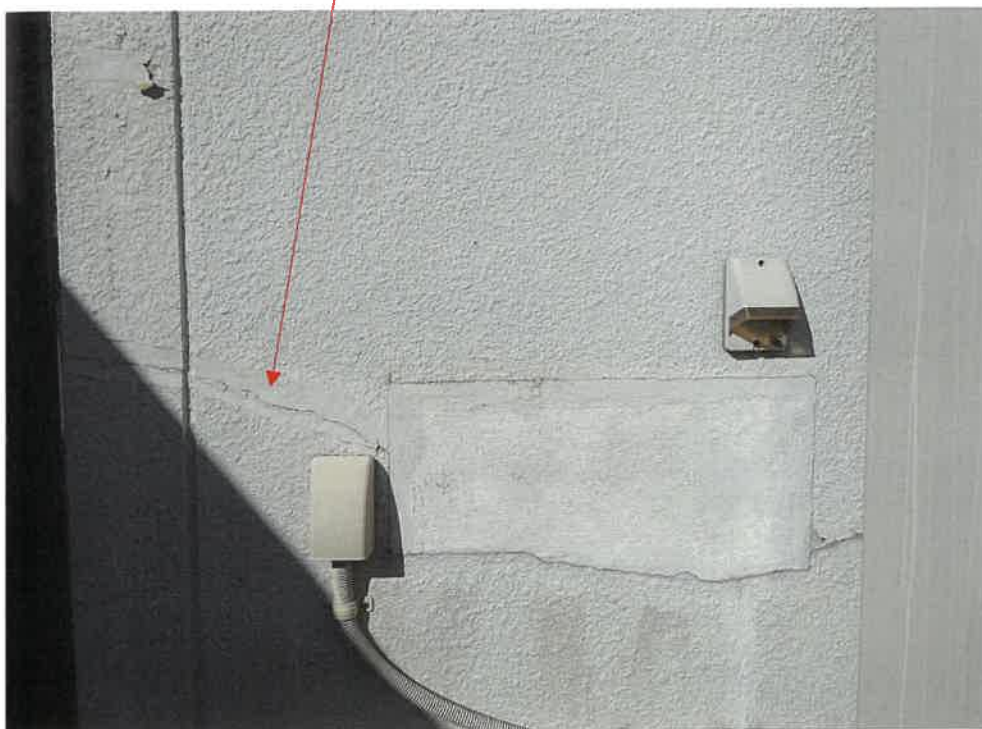
写真5

外壁の補修跡

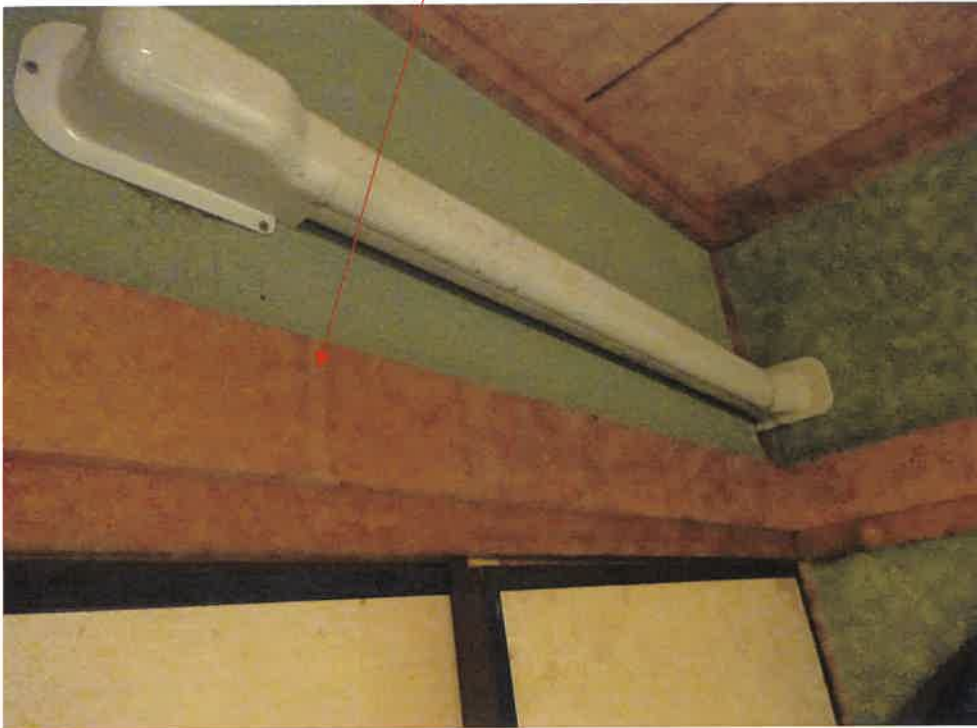
写真9

| 関係人の陳述等 | |
|---|---|
| 本件債務者 | <ol style="list-style-type: none"> <li>1 本件建物は、私が居宅として利用しています。</li> <li>2 本件建物内部はリビングの床、壁クロスの張替え及び浴室のリフォームを4～5年くらい前に行っています。</li> <li>3 本件建物の1階和室は、通常の雨であれば大丈夫ですが、風雨が強い日には雨が漏ってきます。その雨漏りにより壁材が部分的にシミができて変色しています(写真9)。</li> <li>4 シロアリ被害ははっきりとは分かりませんが、1階リビングの照明用のスイッチ内部から小さな羽アリが多数出てきたことがあります。その羽アリの影響により、内部の配線に異常が生じたのだと思われますが、それ以降照明がつかなくなりました。電球を取り替えてもつかないため、配線の異常だと思います。</li> <li>5 本件土地の境界について、今までに揉めた事はありません。</li> </ol> |

雨漏りによる変色

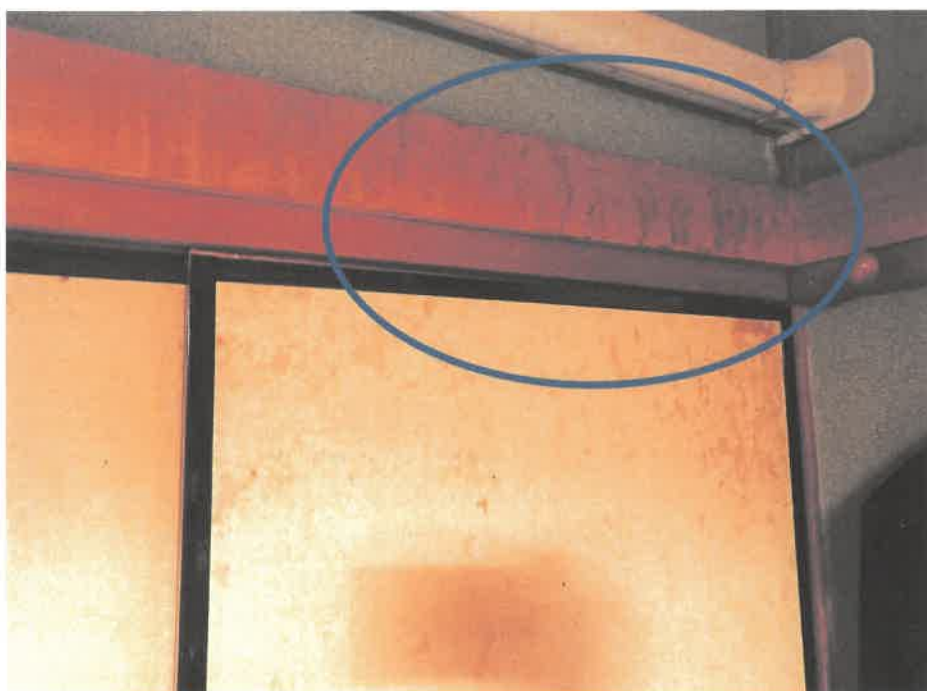
| 区 分 | 主である建物 |
|---|---|
| 特記事項 | ① 1階の和室に雨漏りによるシミが認められる。所有者へのヒアリングでは、風雨が強い日には雨が漏ってくるとのことである。<br>② 外壁にクラックの補修跡、また基礎部分にクラックが認められる。<br>③ 所有者へのヒアリングでは、リビングの床、壁クロスの張替、浴室のリフォームを4～5年くらい前に行ったとのことである。<br>④ 所有者へのヒアリングでは、1階リビングの照明用のスイッチに羽蟻がいたとのことであり、配線に異常が生じている可能性があるとのことである。<br>白アリ被害については詳細不明。評価人としての調査には限界があり詳細については専門家による調査を要する。<br>⑤ 当該建物は、建築時期・構造・種類等の要因を踏まえ現場調査を行った結果、アスベストを含有する建材等が使用されている可能性は否定できない。詳細については専門調査機関の分析調査を要する。<br>⑥ その他詳細については、現況調査報告書記載のとおり。 |

1階 和室 雨漏り跡
