## 期 間 入 札 の 公 告

| | 構 造 | 木造スレート葺 2 階建 |

## 現況調査報告書

## 評 価 書

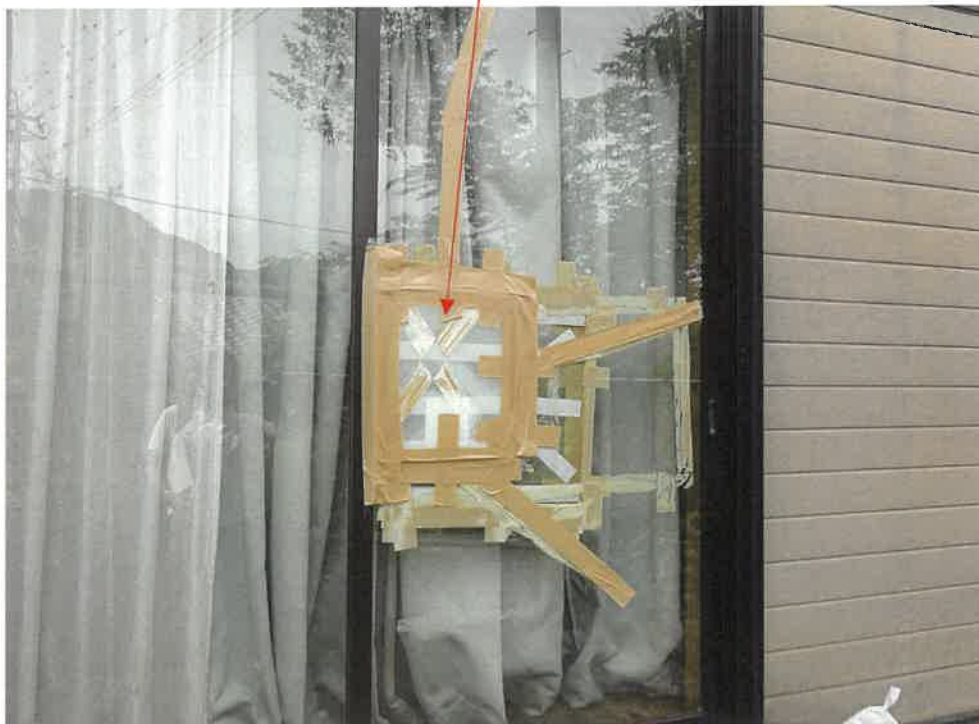
写真5

- 1 本件建物の室内には、本件所有者宛の郵便物が複数存在した。また始良市水道事業部担当者によると、本件建物への水道供給契約の名義人は本件所有者であるとのことから、本件建物は本件所有者が住居として利用しているものと認めた。なお、建物内部の状況から一定期間人の出入りがないように思われたことから、現在は空き家となっている可能性がある。
- 2 本件建物内では、以前猫を飼っていたと思われる形跡があり、動物臭を感じた。また、壁クロスや建具に猫によると思われる傷みが見受けられた（写真9、12）。
- 3 リビングのサッシが破損しており、テープで補修されていた（写真5）。
- 4 2階ベランダの外壁材に損傷が見られた（写真13）。
- 5 本件所有者に対し、本物件の利用状況にかかる照会文書を郵送により送付したが、回答は得られなかった。

サッシの破損

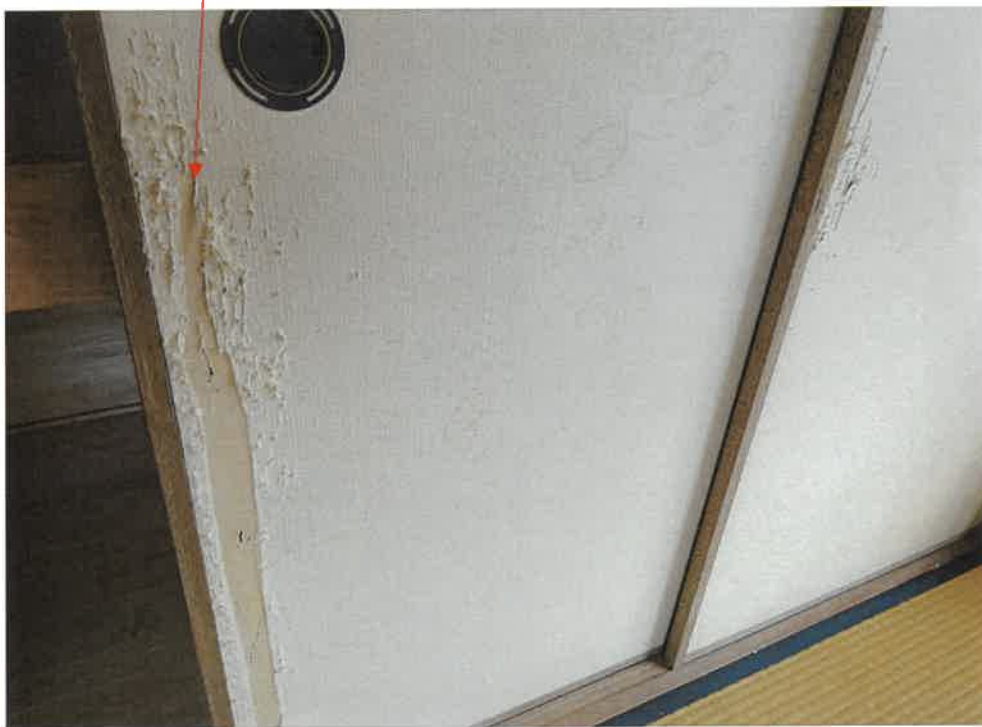
写真12

猫にやられると思われる傷み

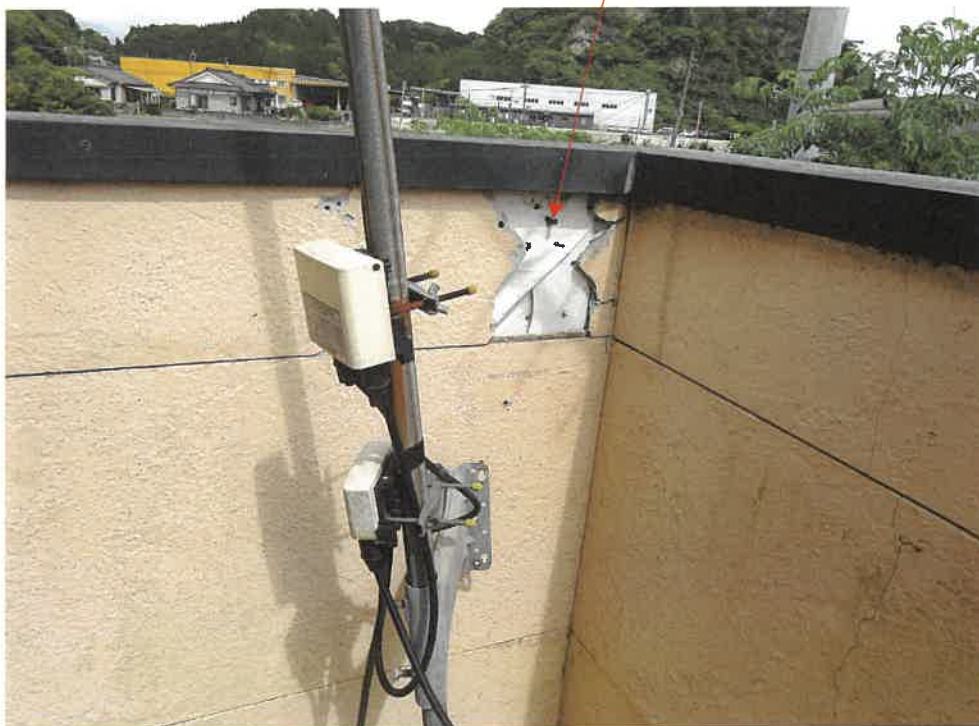
写真13

外壁材の破損状況

| <p>特 記 事 項</p> | <p>① 建物(物件2)の建物内部には、目的外動産が雑然と各室内で放置されている状況にある。また、猫を室内で飼育していたと推定されるが、1階、2階ともに動物臭が認められた。また、室内には大量の蚤が調査時点において生息しており、身体への付着がはっきりと認められた。以上、これらを総合的に勘案して、保守管理の状態を特に劣ると判断した。</p> <p>② 建物(物件2)の2階ベランダのサイディングに損傷箇所が認められた。</p> <p>③ 建物(物件2)の建物内部は猫の引っ掻き傷、クロスシミ等、窓ガラスの破損等により、経年以上の劣化が認められた。</p> <p>④ シロアリ被害については詳細不明。評価人としての調査には限界があるため、詳細については専門家による調査を要する。</p> <p>⑤ 当該建物について、建築時期、構造、種類等の要因を踏まえ現場調査を行った結果、アスベストを含有する建材等が使用されている可能性は否定できない。そのため、詳細については専門調査機関の分析調査を要する。</p> |

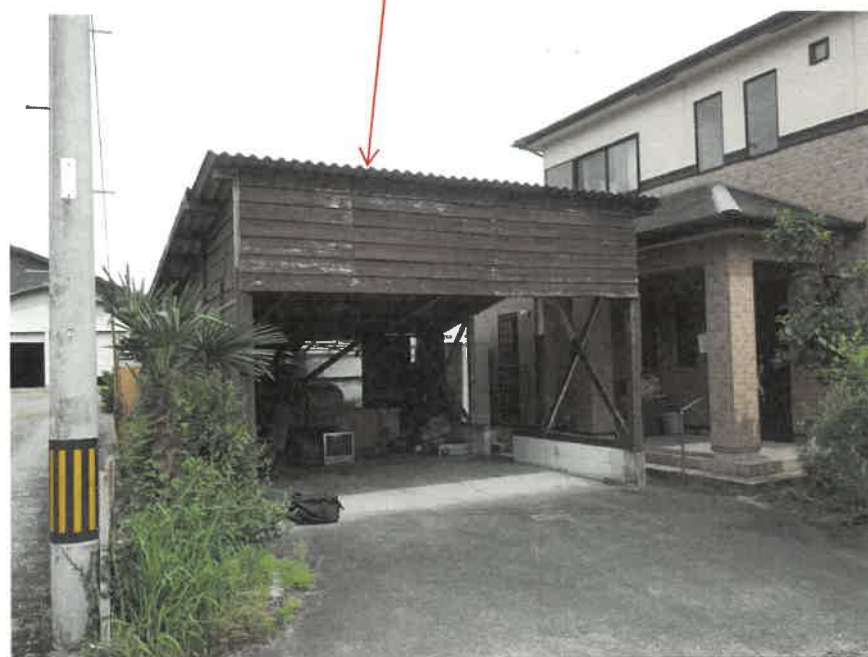
写真④

| <p>特 記 事 項</p> | <p>① 建物(物件2)の敷地利用権は敷地占有利益で、その及ぶ範囲は土地(物件1)の全域と判断した。</p> <p>② 土地(物件1)は南側で里道に接面しているが、当該里道は前面道路に比して系統・連続性等が相当劣るため、角地としての効用増は認められないと判断した。</p> <p>③ 従物等として構築物(車庫)が存するが、老朽化の程度が強いことから特段の経済価値は認められないと判断した。</p> <p>④ 従物等としてアンテナ柱が存するが、特段の経済価値は認められないと判断した。</p> <p>⑤ 土地(物件1)と隣接地との境界付近の状況等については、執行官作成の「現況調査報告書」をご参照。</p> <p>⑥ 土地(物件1)は、始良市教育委員会社会教育課文化財係に問い合わせたところ、周知の埋蔵文化財包蔵地には該当していない旨の回答を得た。</p> |

構築物(車庫)
