## 期 間 入 札 の 公 告

## 現況調査報告書

## 評 価 書

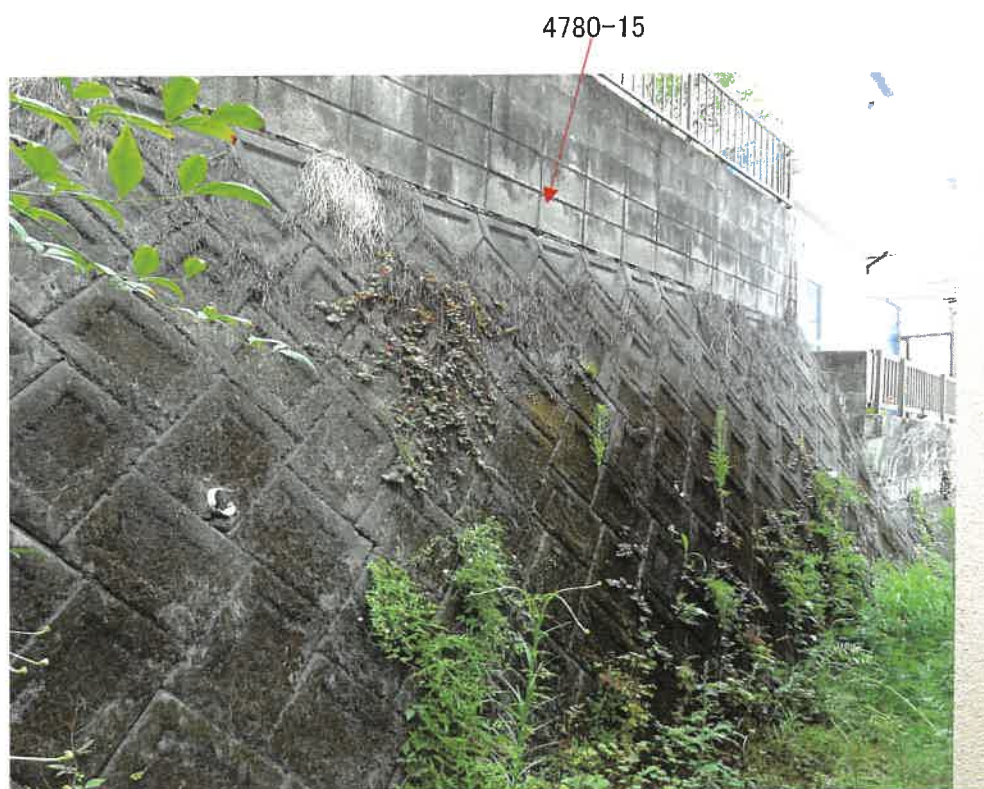
写真3 北側隣接地(4780番15)との高低差の状況

- 1 本件土地は市道（登記簿上 4 7 2 1 番の土地は、私人名義の公衆用道路である。）に接面している。
- 2 本件土地と周辺隣接地との境界は外観上概ね明瞭である。
- 3 本件土地と北側で隣接する 4 7 8 0 番 1 5 の土地とは、約 3. 2 メートルの高低差が存する（本件土地が低い。写真 3）。

| <p>特 記 事 項</p> | <p>① 土地(物件1)の全域に、建物(物件2)の法定地上権が及ぶ。</p> <p>② 土地(物件1)は、造成されており平坦であるが、受命物件の存する地域は、傾斜地に存する。</p> <p>③ 土地(物件1)は造成されており駐車場部分は鹿児島市道と等高、建物部分は鹿児島市道より約1.5m高い。</p> <p>④ 北側隣接地(4780番15)の土地を構成する擁壁(間知ブロック及びコンクリートブロック)が、土地(物件1)の地盤面より約3.2m高いことから、土地(物件1)は圧迫感を受ける画地である。また、当該擁壁は経年による劣化が認められた。そのため、他の画地に比して、居住の快適性が劣る画地である。</p> <p>⑤ 受命物件が南側で接面している道路(4721番)は、鹿児島市道(岡之原団地7号線)であるが、登記簿上は個人所有の公衆用道路である。なお、詳細については、執行官作成の「現況調査報告書」をご参照。</p> <p>⑥ 土地(物件1)は、鹿児島市管理部文化課に問い合わせたところ、周知の埋蔵文化財包蔵地には該当していない旨の回答を得た。</p> <p>⑦ 土地(物件1)と隣接地との境界付近の状況等については、執行官作成の「現況調査報告書」をご参照。</p> <p>⑧ 土地(物件1)は、北側隣接地(4780番15)の擁壁が2m超であることから、崖下に該当する土地と思われる。そのため、再建築等の建築確認申請を要する行為に当たっては、鹿児島県建築基準法施行条例(がけ条例)の規制を受ける可能性がある。確認申請の審査機関へ確認を要する。</p> |

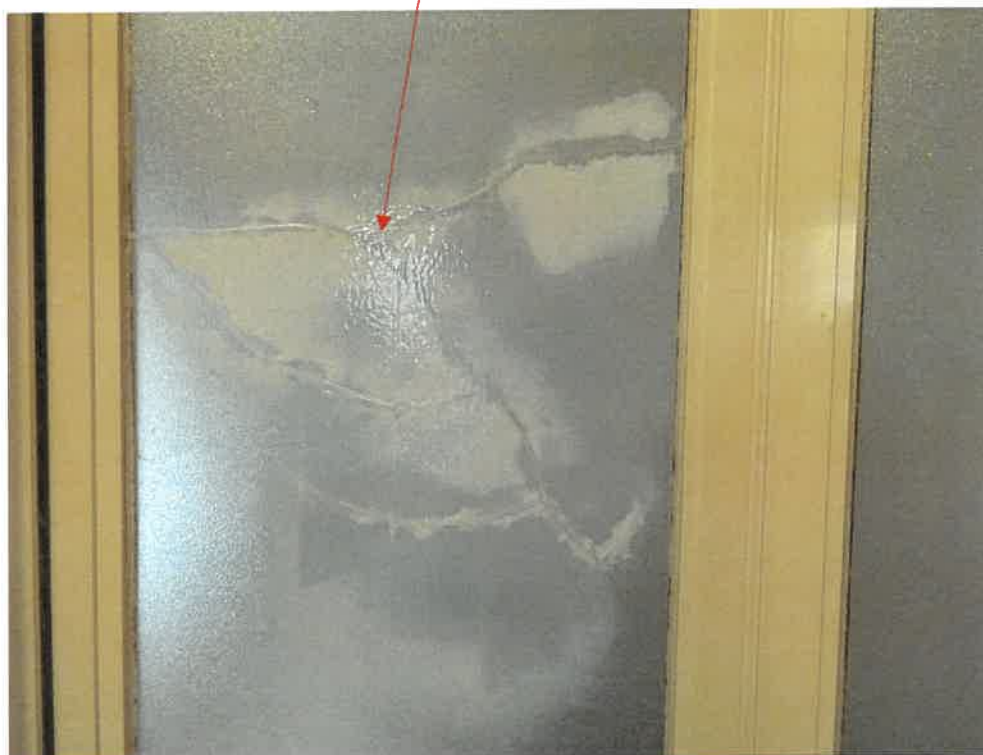
写真8

- 1 本件建物は、本件所有者が住居として利用している。
- 2 本件建物について、目視では雨漏りやシロアリ被害等の特筆すべき不具合は見当たらなかった。
- 3 風呂場の出入り口ドアのパネルにひび割れの補修跡が見られた（写真 8）。
- 4 2 階の内壁に、直径 1 0 センチ程度の穴の補修跡が 2 箇所見られた（写真 1 0、1 2）。
- 5 経年相応と思われる壁クロスの変色が見受けられた。

風呂場のドアのひび割れ補修跡

| <p>特 記 事 項</p> | <p>① 建物(物件2)は、風呂のドア、2階の廊下壁に破損箇所が認められた。一方で、その他については、概ね経年相応であり、建物内部についても整然としていたことから、保守管理の状態は先述した通り普通程度と判断した。</p> <p>② シロアリ被害については詳細不明。評価人としての調査には限界があるため、詳細については専門家による調査を要する。</p> <p>③ 当該建物について、建築時期、構造、種類等の要因を踏まえ現場調査を行った結果、アスベストを含有する建材等が使用されている可能性は否定できない。そのため、詳細については専門調査機関の分析調査を要する。</p> |

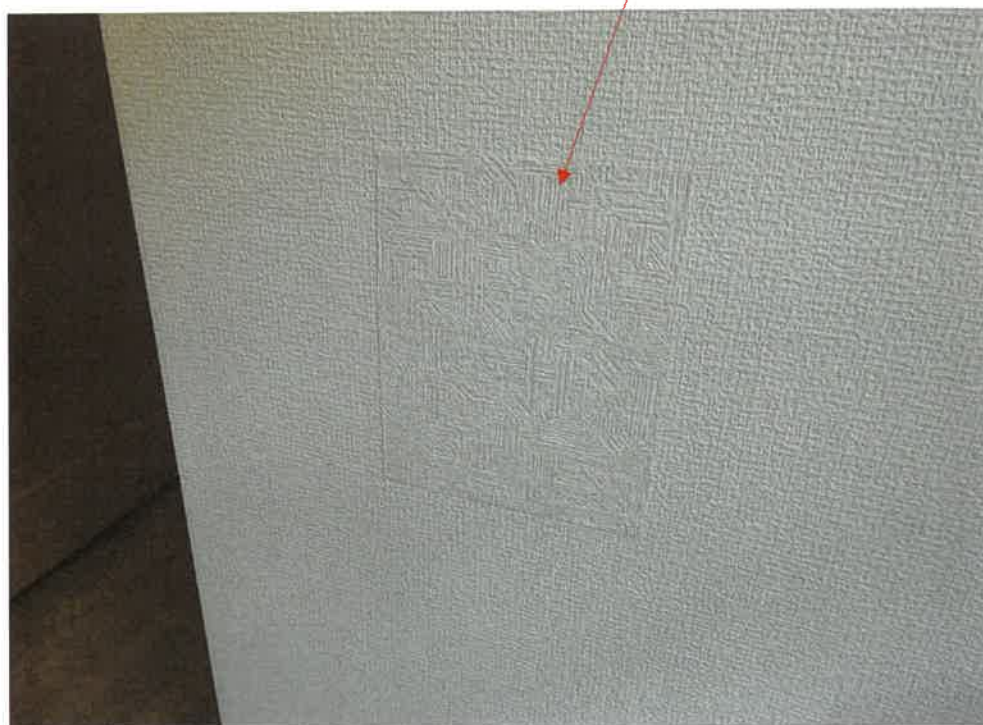
写真10

内壁に空いた穴の補修跡
