## 期 間 入 札 の 公 告

鹿児島地方裁判所名瀬支部

令和6年（ケ）第1号

## 現況調査報告書

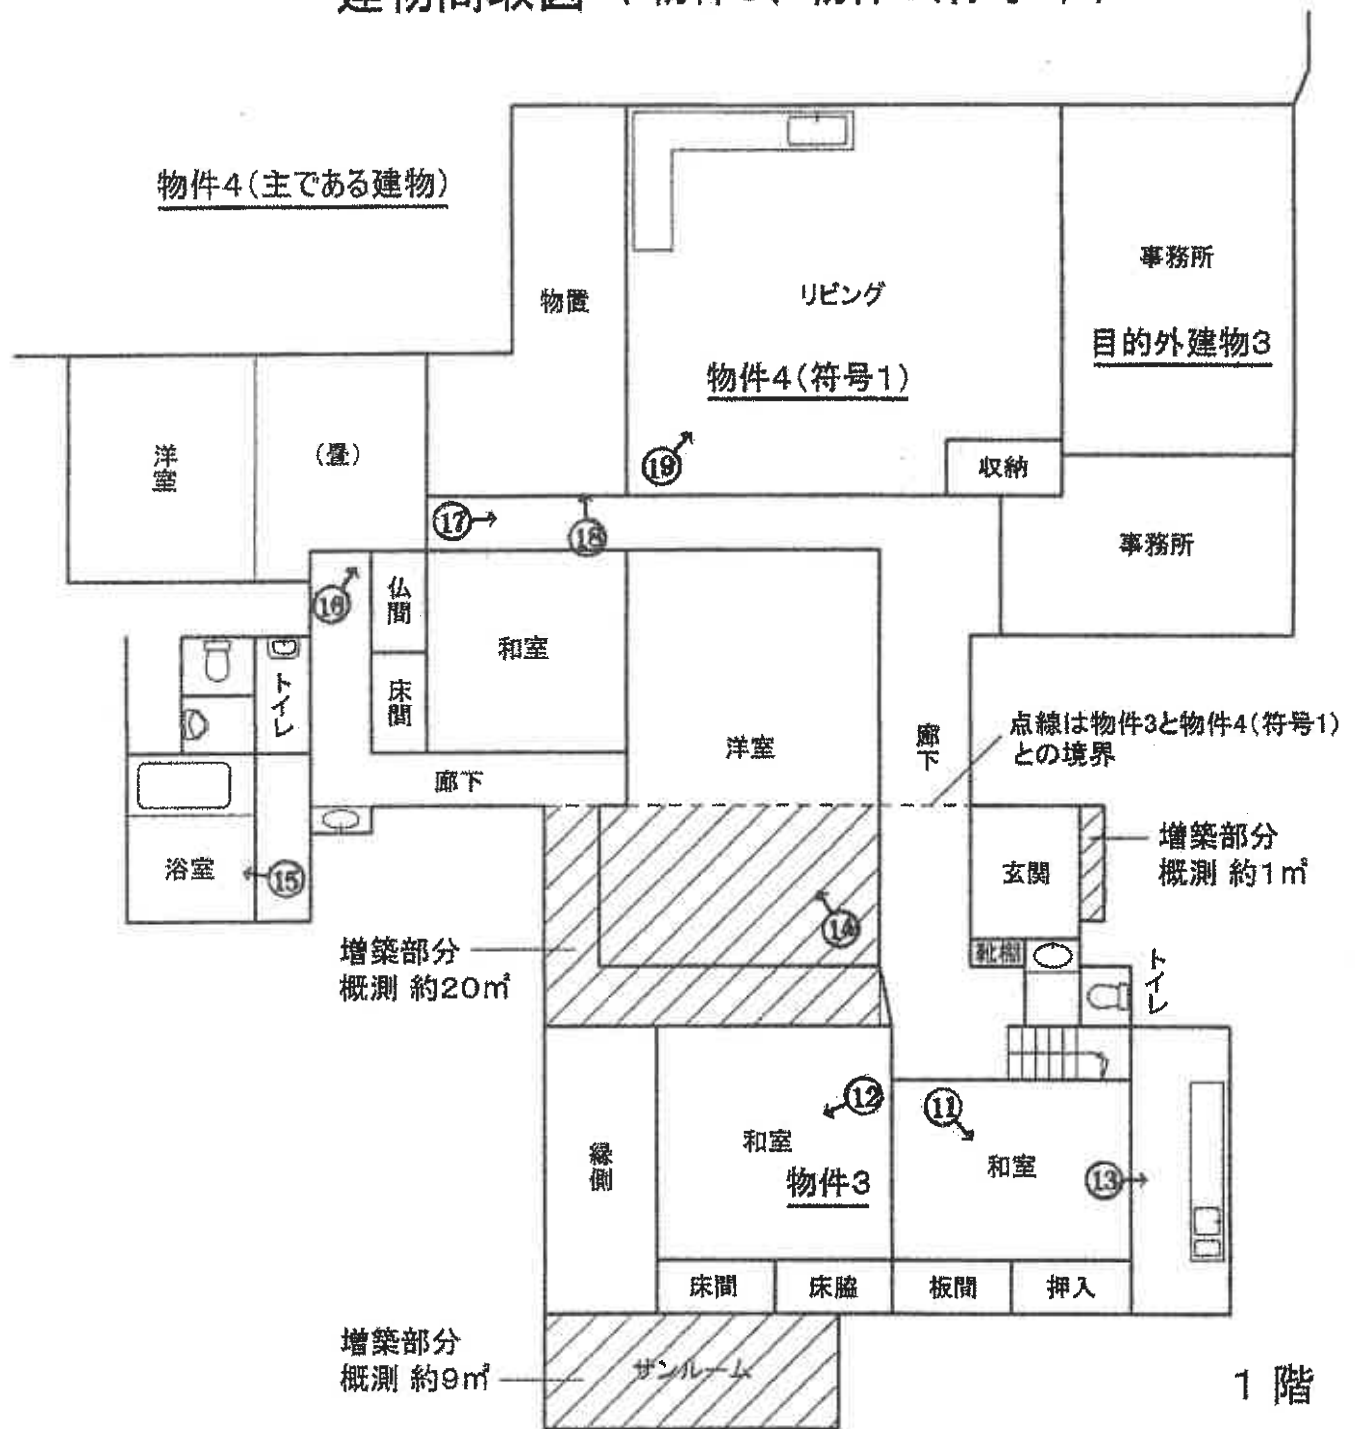
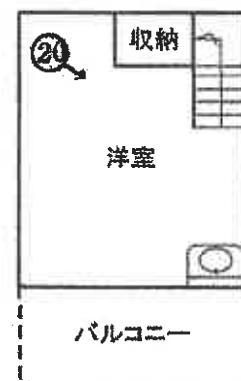
# 建物間取図 〈物件3、物件4(符号1)〉

- 1 本件建物は、物件4附属符号1と合棟（合体）している。
- 2 本件建物内にある北側の洋室は、物件3と物件4附属符号1が合棟（合体）して一部屋となっている（写真14、建物間取図）。
- 3 目視では、本件建物内部について経年相応の劣化は見られるが、雨漏りやシロアリ被害等の不具合は見当たらなかった。

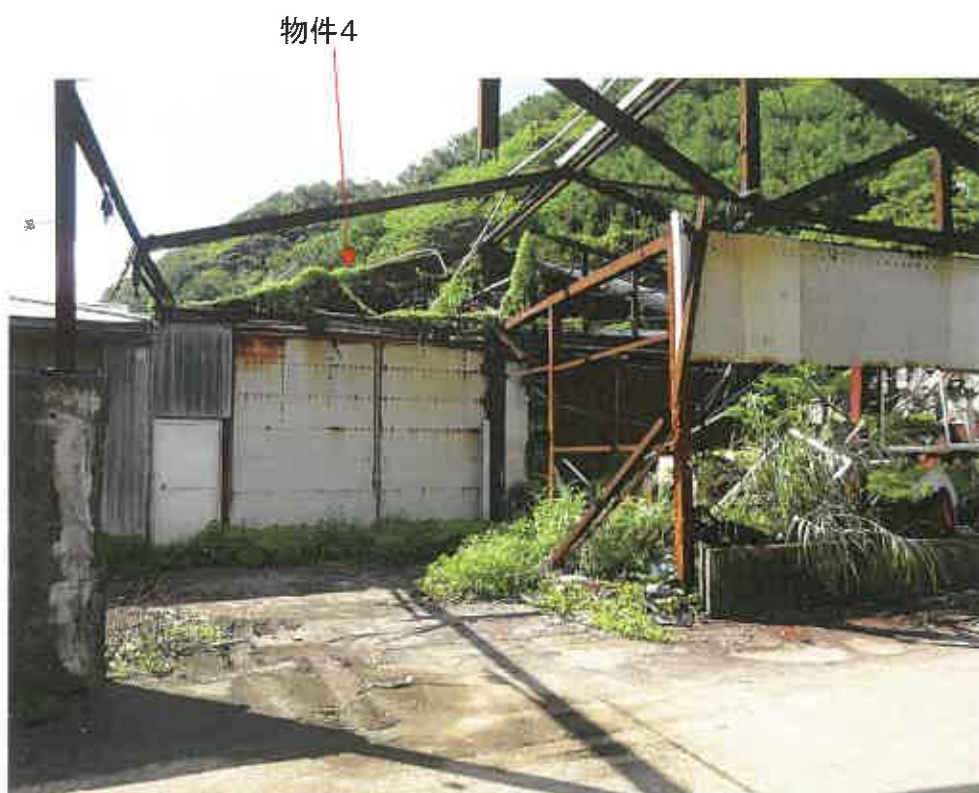
写真5

- 1 本件建物の附属建物符号1の居宅は、物件3と合棟（合体）している。
- 2 物件3と合棟（合体）している物件4附属符号1内について、雨漏り跡と思われる染み（写真16）やシロアリ被害と思われる傷み（写真18）が見られた。また天井材の損傷があった（写真17）。
- 3 物件4の主たる建物及び物件4附属符号2は、酒造工場として利用されていた建物であるが、老朽化による劣化により、屋根や壁材が消失したと思われる箇所があった（写真5）。
- 4 物件4の主たる建物及び物件4附属符号2内には機械器具等目録記載の各機械器具が存する（機械器具等の配置場所は「建物間取図」参照）。なお、関係人によると、各機械器具のうち機械器具等目録記載の番号3、6及び7については本件土地建物共有者らのものではなくCのものであるとのことであったことから、いずれも売却対象外になるものと認められる。
- 5 物件4の最先順位の根抵当権には工場抵当法3条の目録が提出されているが、同目録に記載されている機械器具が現存するかは判然とせず不明である。

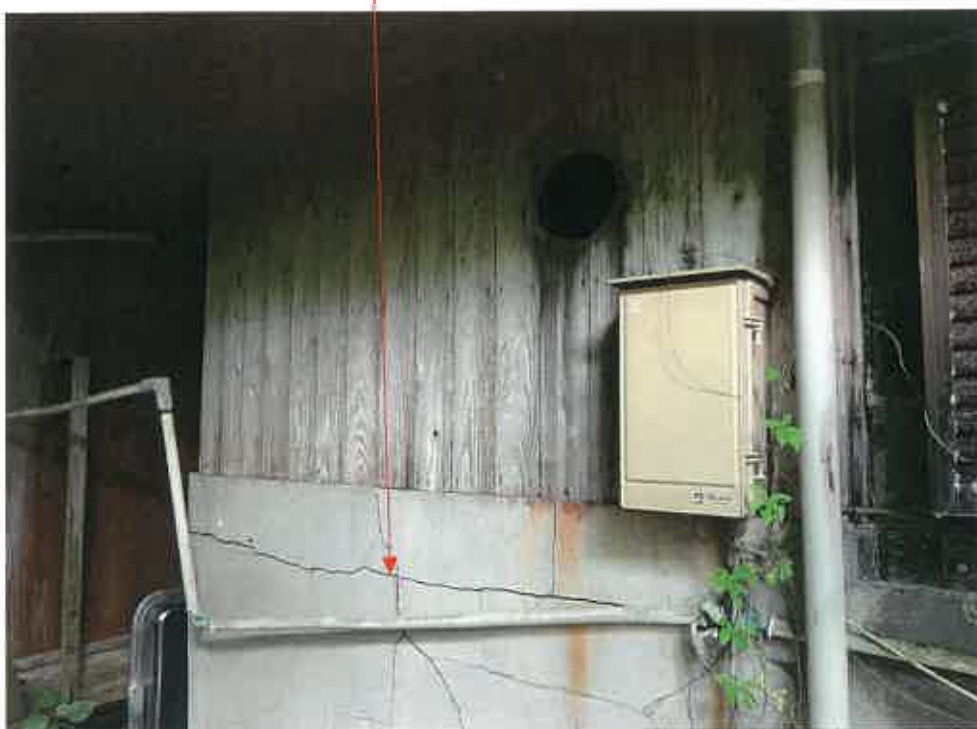
写真10

外壁の亀裂(物件4附属符号1)

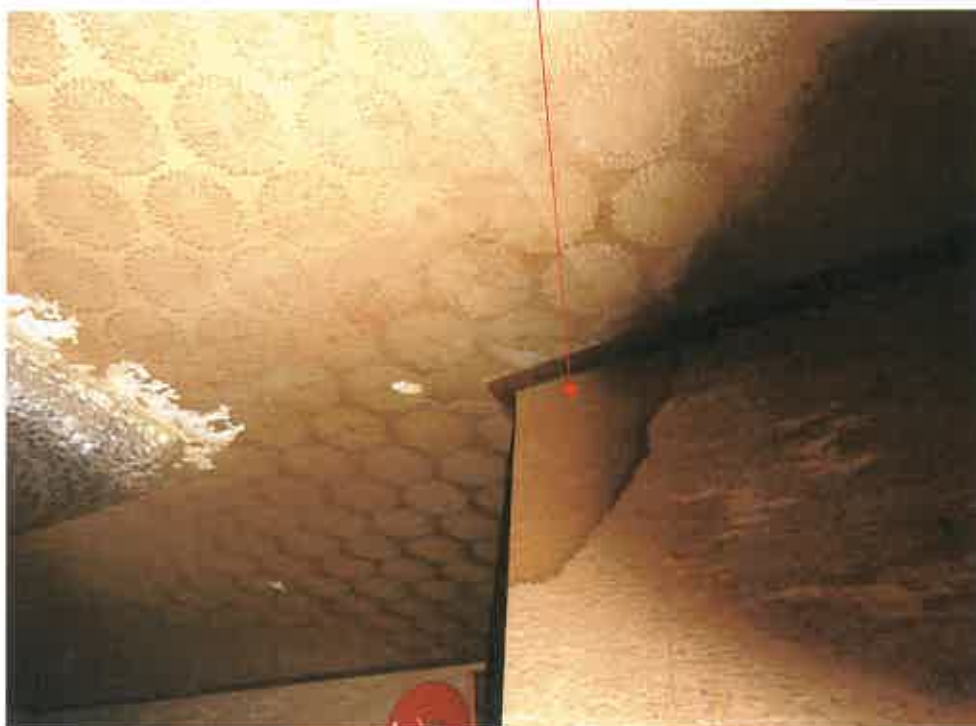
写真16

雨漏り跡と思われる染み

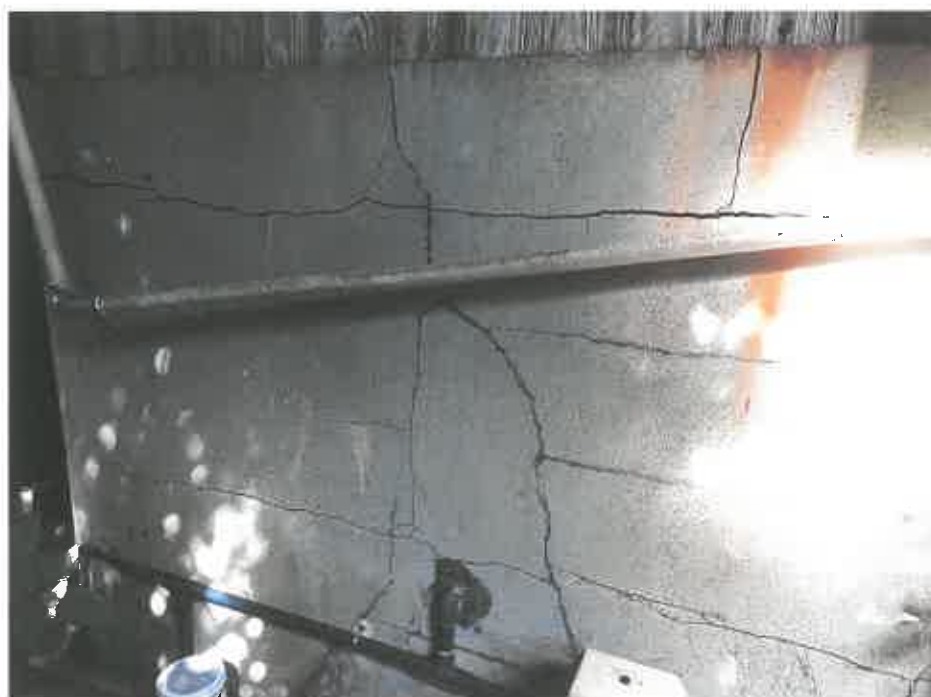
物件4(符号1) 外壁の損傷

| 特 記 事 項 | ① 物件4附属建物符号1は、物件3建物と合棟（合体）している。<br>② 物件4主である建物及び目的外建物3とは外壁が接しており、目的外建物3とは一部出入りが可能となっている。<br>③ 築後約52年を経過し、長く空家となっており湿気が高くカビの臭気が認められる。外壁の損傷、天井の損傷や雨漏り跡と思われる染み、白アリ被害と思われる損傷などが認められる。<br>詳細については現況調査報告書記載のとおり。<br>④ 白アリ被害については、評価人としての調査には限界があり、詳細については専門家による調査を要する。<br>⑤ 当該建物は、建築時期・構造・種類等の要因を踏まえ現場調査を行った結果、アスベストを含有する建材等が使用されている可能性は否定できない。詳細については専門調査機関の分析調査を要する。 |

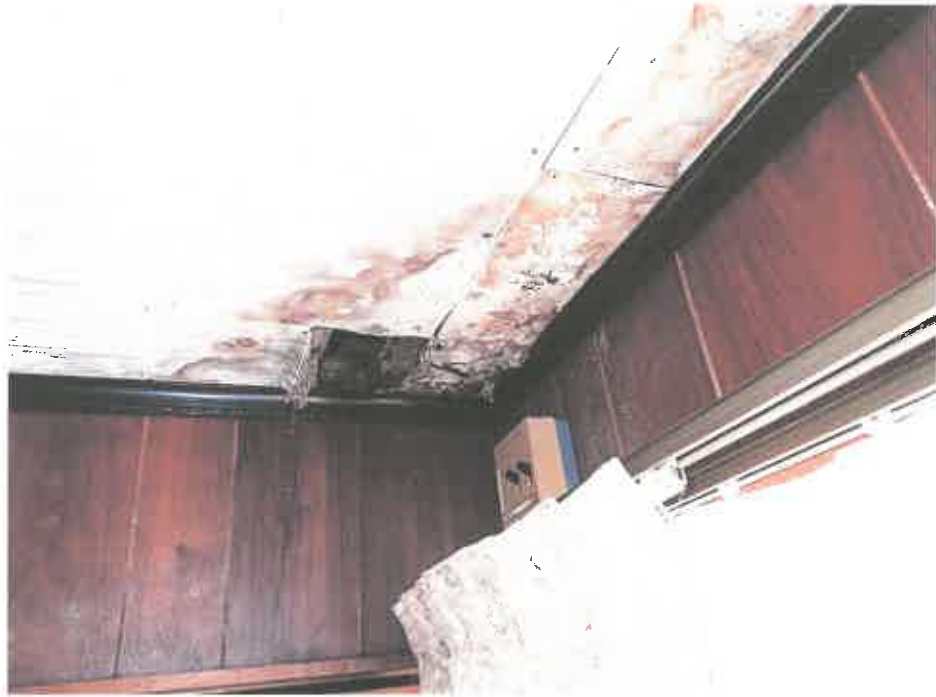
物件 4 (符号 1) 天井の状況

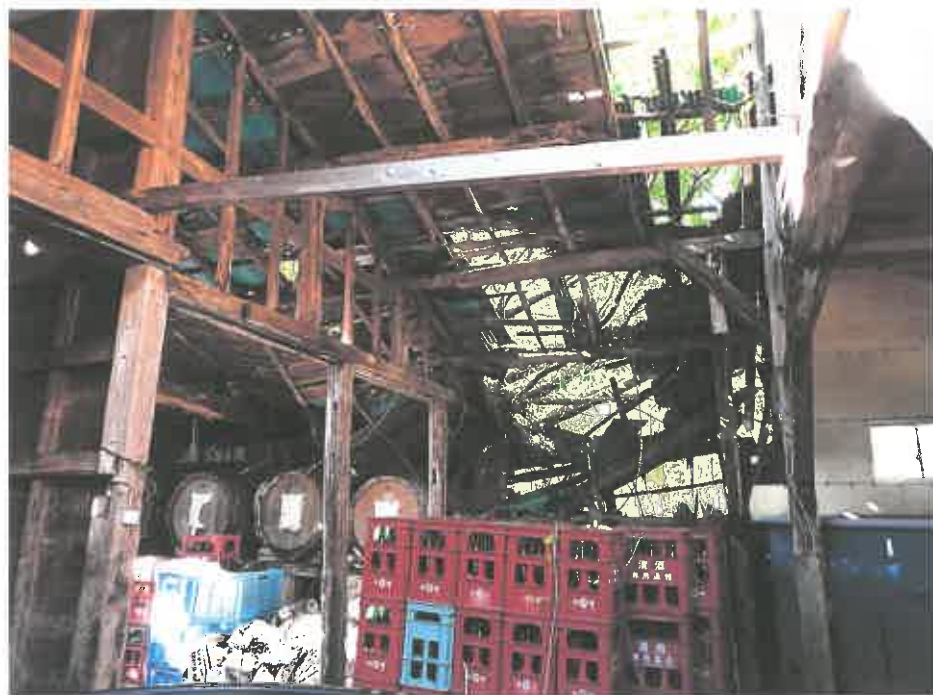
物件 4 (主) 屋根の状況

| 区 分 | 主である建物 |
|---|---|
| 特 記 事 項 | ① 当該建物は、焼酎工場として以前使用された建物で、少なくとも新築後約60年を経過しており、腐食等により屋根が倒壊した箇所や外壁にも大きな損傷箇所が見られ、朽廃が著しく進んでいる。<br>詳細については現況調査報告書記載のとおり。<br>② 白アリ被害については詳細不明。評価人としての調査には限界があり詳細については専門家による調査を要する。<br>③ 当該建物は、建築時期・構造・種類等の要因を踏まえ現場調査を行った結果、アスベストを含有する建材等が使用されている可能性は否定できない。詳細については専門調査機関の分析調査を要する。<br>④ 当該建物内に工場抵当法第2条の適用を受けると認められる機械器具等目録記載の機械器具が存する。売却対象外である番号3、6、7 以外については、用途の特殊性、移設費用、経過年数、維持管理の状況、及び陳腐化の状況等を総合的に勘案して経済的価値はないと判断した。<br>⑤ 当該建物内には、タンクや樽などが残存する。（建物間取図参照） |

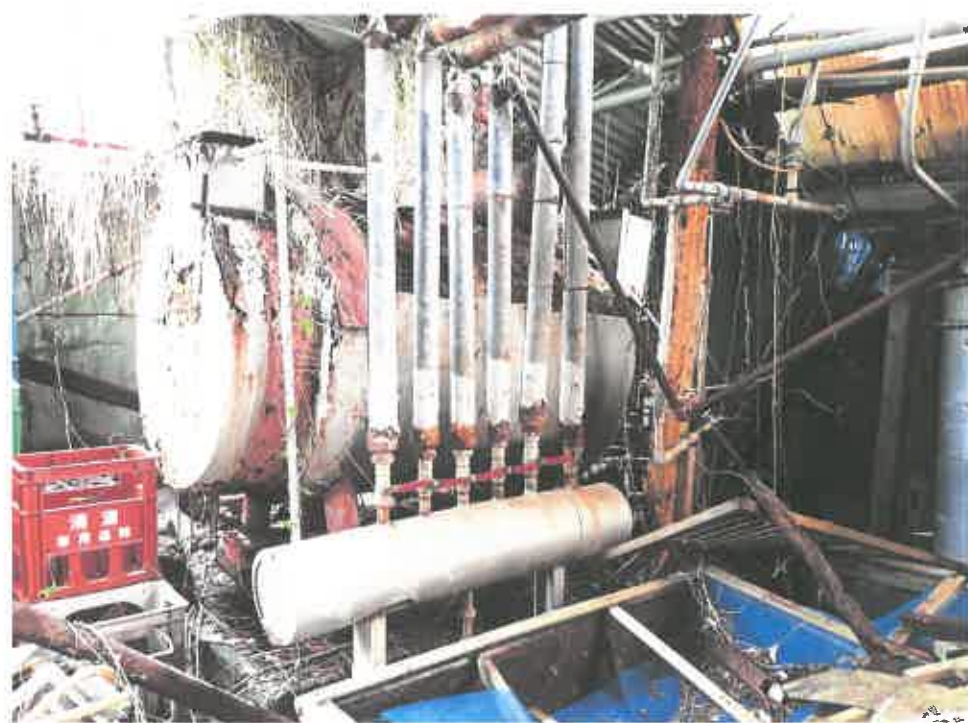
機械器具 ② （多管式貫流ボイラー）
