## 期 間 入 札 の 公 告

| | 構 造 | 鉄骨造陸屋根 2 階建 |

## 現況調査報告書

## 評 価 書

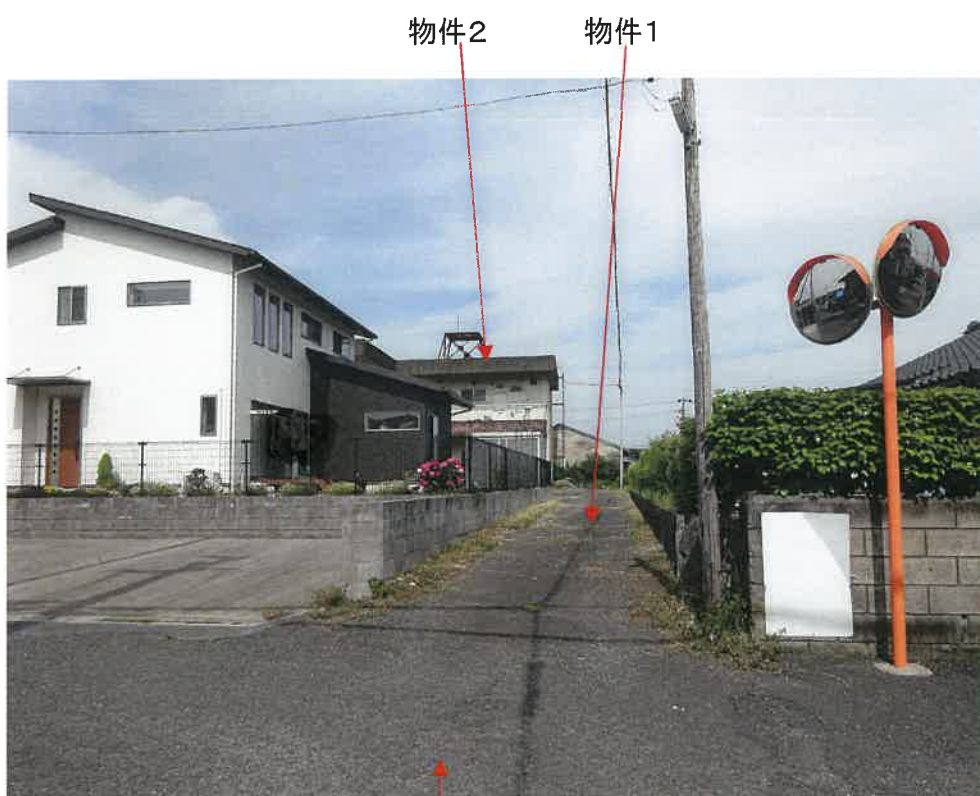
写真1

- 1 本件土地は市道に接面している。
- 2 本件土地と周辺隣接地との境界は外観上概ね明瞭であるが、市道との境付近に存する外灯柱(写真1)が本件土地上に存するか否かは判然としなかった。

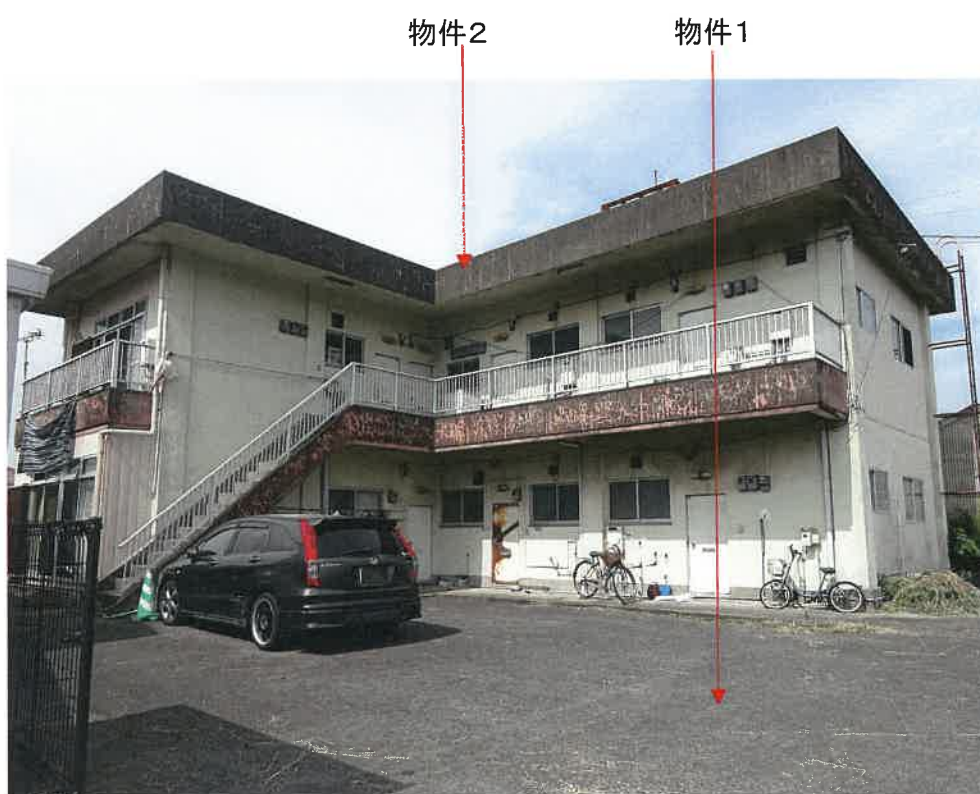
写真2 本件建物外観

- 1 本件建物は全7室の共同住宅である。
- 2 本件建物は維持管理の状態が悪く、外壁が割れて鉄筋がむき出しになっている箇所が複数見られた(写真2)。
- 3 102号室のドアははずれており、ドアの枠にはめ込んでいるだけの状態であった(写真13)。
- 4 屋上に至るスチール製のはしごは錆び付いており、安全に利用できるか不明である(写真6)。
- 5 101号室では以前猫を飼育していたということであった。また、内壁に何かをぶつけたと思われる穴が空いていた(写真12)。
- 6 101号室は本件債務者会社代表者であるDの弟であるAが使用貸借により利用しているが、Aから陳述を得ることはできなかった。
- 7 102号室は本件所有者によるとリフォーム途中の状態とのことであり、内壁や床の内装材が仕上げられていないままの状態であった(写真14～17)。
- 8 103号室は元々賃借人Bが利用していたが、途中からCが本件所有者に無断で利用するようになったとのことであった。なお、室内にはB宛の郵便物とC宛の郵便物がそれぞれあり、中に残置されている動産類もBとCどちらが所有するものであるか不明であり、Bの所有物とCの所有物が混在している可能性がある。
- 9 201号室は本件債務者会社の代表者Dが使用貸借により居宅として利用しているが、Dとは接触することができず同人から陳述を得ることはできなかった。
- 10 202号室及び203号室は現在空室であり、本件所有者が荷物を置いて物置として利用しているとのことであった。なお、203号室では排水溝からの臭いと思われる悪臭を感じた。
- 11 205号室は賃借人Eが居宅として利用している。

| 特 記 事 項 | <ul style="list-style-type: none"> <li>・物件2建物は主に収益用不動産の共同住宅（全7住戸）として、1DKタイプ5室、3Kタイプ1室、その他（改築工事中断）1室の仕様となっている。</li> <li>・現在、4室が居住等（205号室は買受人に対抗できる賃借権）、3室が空室である。占有権原等の詳細は執行官の「現況調査報告書」参照。</li> <li>・対象建物について、建築時期・構造・種類等の要因を踏まえ現場調査を行った結果、アスベストを含有する建材等が使用されている可能性は否定できない。詳細については専門調査機関の分析調査を要する。</li> <li>・外壁の複数箇所でコンクリートの欠損、鉄筋の露出・腐食等が見られ、全体的に建物の劣化が著しい。</li> </ul> | |

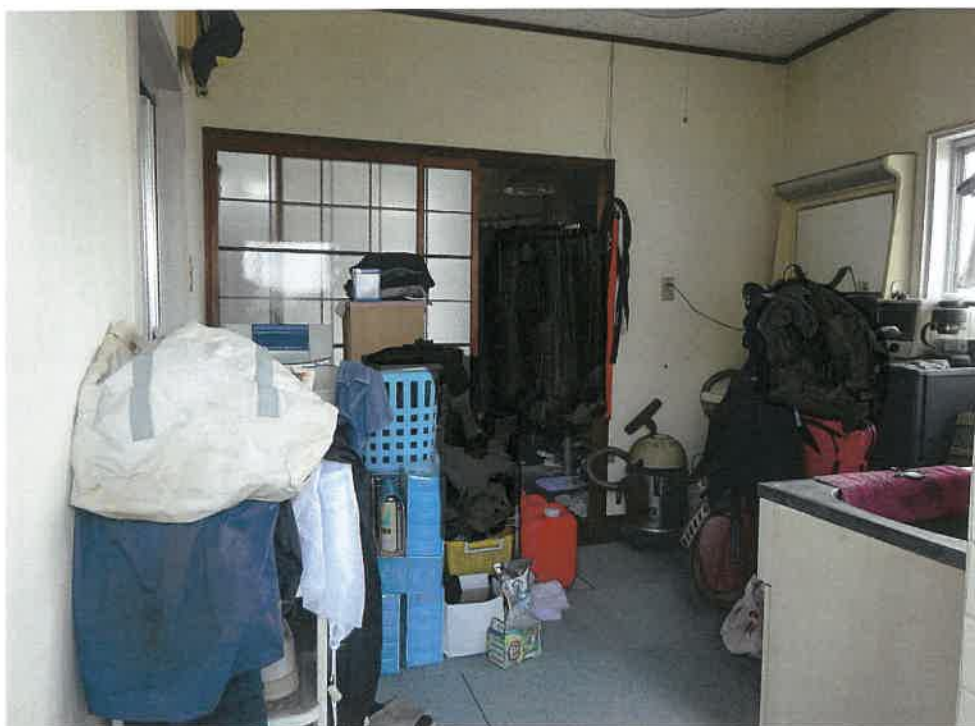
写真34 205号室

| 関係人の陳述等 | |
|---|---|
| E(205号占有者) | <ol style="list-style-type: none"> <li>1 本件建物は平成19年頃から賃借して利用しています。</li> <li>2 賃料は契約当初は月2万円でしたが、昨年4月から2万8000円となっています。敷金はありません。</li> <li>3 私は本件債務者会社代表者のDの同級生であったことから、本件建物がDの父親名義の頃に本件建物を紹介して貰って利用を始めました。</li> <li>4 私が利用している205号室は雨漏りやシロアリ被害はありません。</li> </ol> |
