## 期 間 入 札 の 公 告

物 件 目 録

## 現況調査報告書

# 評価書

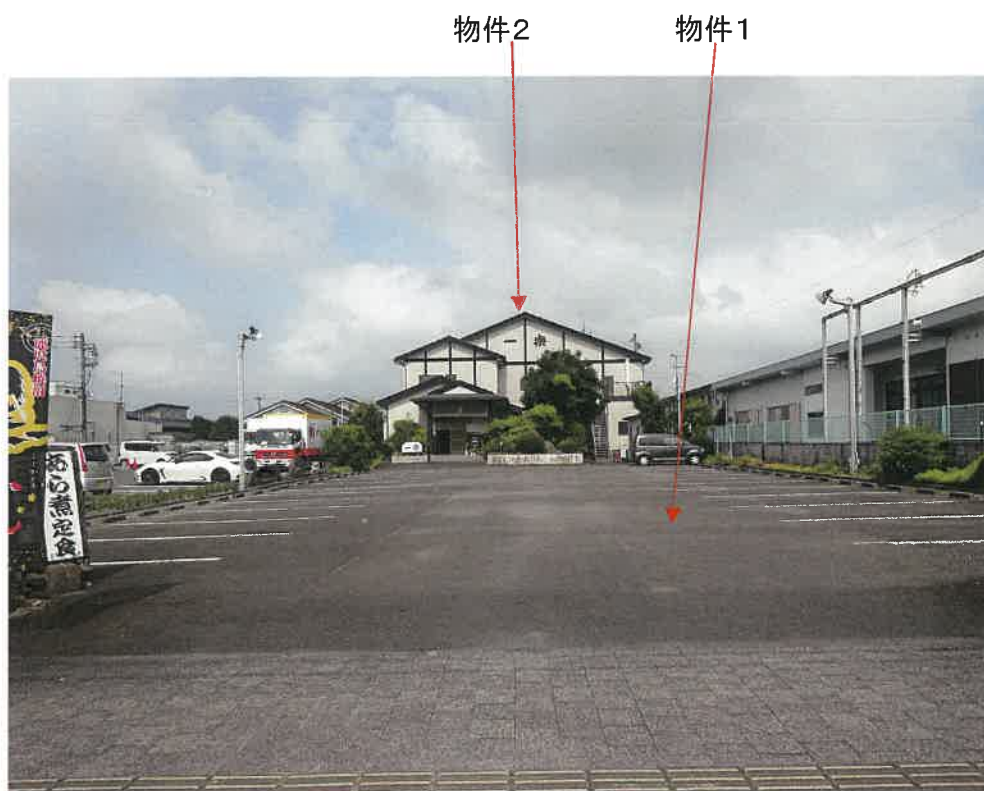
写真1 本件土地建物外観

- 1 本件建物について、経年相応の劣化は認められるが、特筆すべき傷みは目視では確認できなかった。なお、関係人によると本件主たる建物の一部客間（松乃間及び竹乃間）について、換気口のあたりから台風等雨風が強い時に、雨水が吹き込んでくることがあるとのことであった。

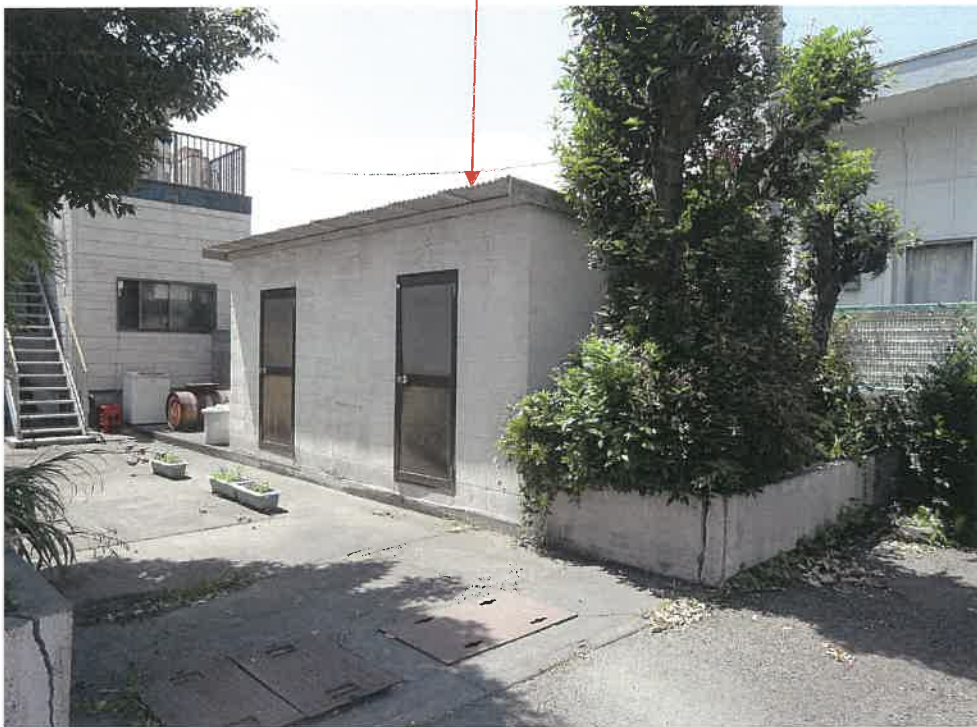
写真7

未登記附属建物

| 特 記 事 項 | ① 当未登記附属建物は、白アリ被害については不明。評価人としての調査には限界があり、詳細については専門家による調査が必要である。<br>② 当未登記附属建物は、建築時期・構造・種類等の要因を踏まえ現場調査を行った結果、アスベストを含有する建材等が使用されている可能性は否定できない。詳細については専門調査機関の分析調査を要する。<br>③ 当未登記附属建物は、目視において特段の傷みは確認できなかった。 |

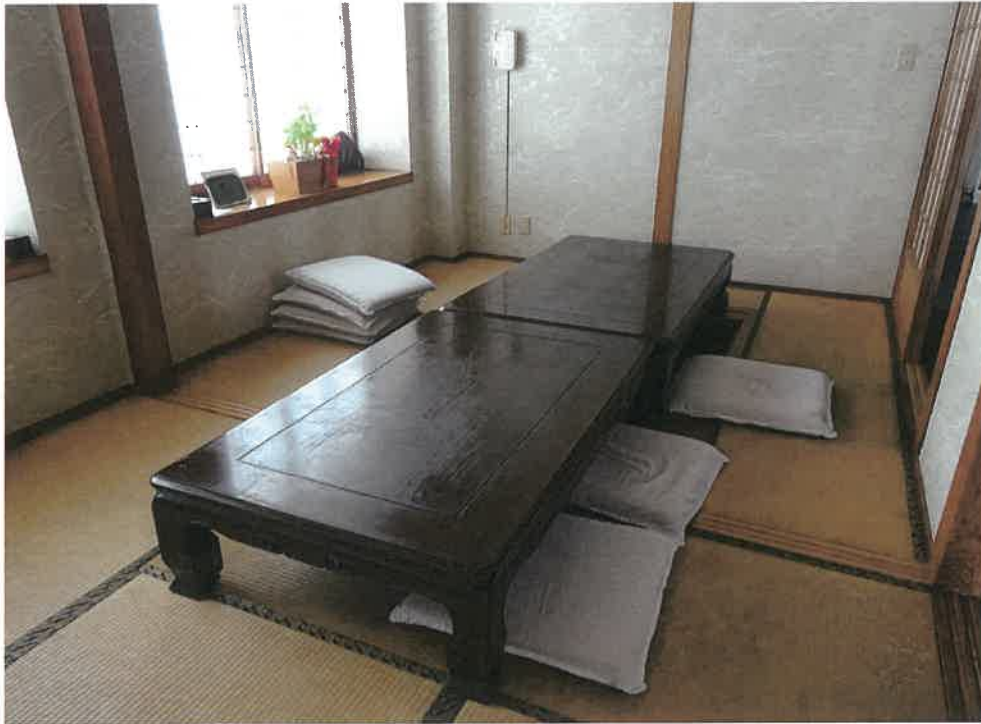
写真11 松乃間及び竹乃間

| 関係人の陳述等 | |
|---|---|
| 本件所有者 | <p>1 本件建物は「一楽」の屋号で飲食店として利用しています。</p> <p>2 本件建物について、雨漏りやシロアリの被害はありませんが、台風等雨風が強い時に、松乃間と竹乃間は換気口のあたりから雨水が吹き込んでくることがあります。他の客間では雨水の吹き込みはありません。</p> <p>3 本件建物内に設置している荷物用エレベーター（写真１６）は現在も利用可能です。</p> <p>4 本件土地の境界は明瞭です。なお、本件土地には来客用として約３０台分の駐車スペースがあります。</p> |

| 区 分 | 主である建物 |
|---|---|
| 特 記 事 項 | <p>① 物件2建物は、白アリ被害については不明。評価人としての調査には限界があり、詳細については専門家による調査が必要である。</p> <p>② 物件2建物は、建築時期・構造・種類等の要因を踏まえ現場調査を行った結果、アスベストを含有する建材等が使用されている可能性は否定できない。詳細については専門調査機関の分析調査を要する。</p> <p>③ 物件2建物は、台風等で換気口のあたりから雨水が吹き込んでくるほかは、目視において特段の傷みは確認できなかった。</p> |
