## 期 間 入 札 の 公 告

鹿児島地方裁判所鹿屋支部

## 現況調査報告書

## 評 価 書

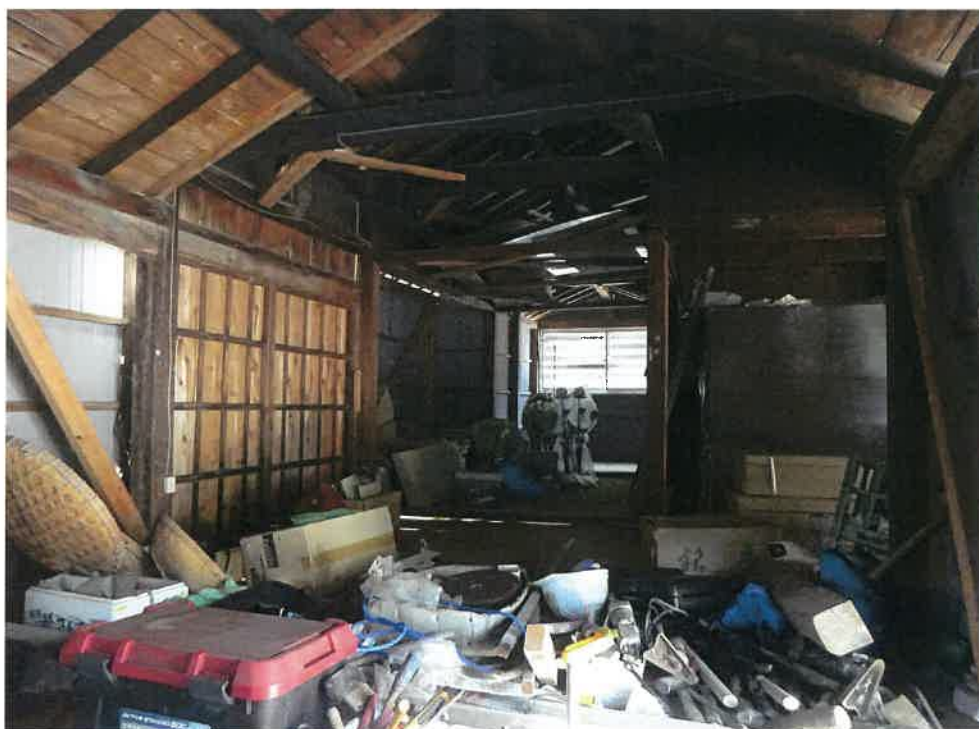
写真9 物件3内部

- 1 本件建物は登記上は居宅であるが、現況は倉庫として利用されている（写真9～11）。
- 2 本件建物の床は板1枚の状態であったが、雨漏りやシロアリ被害の跡等は目視では確認出来なかった。

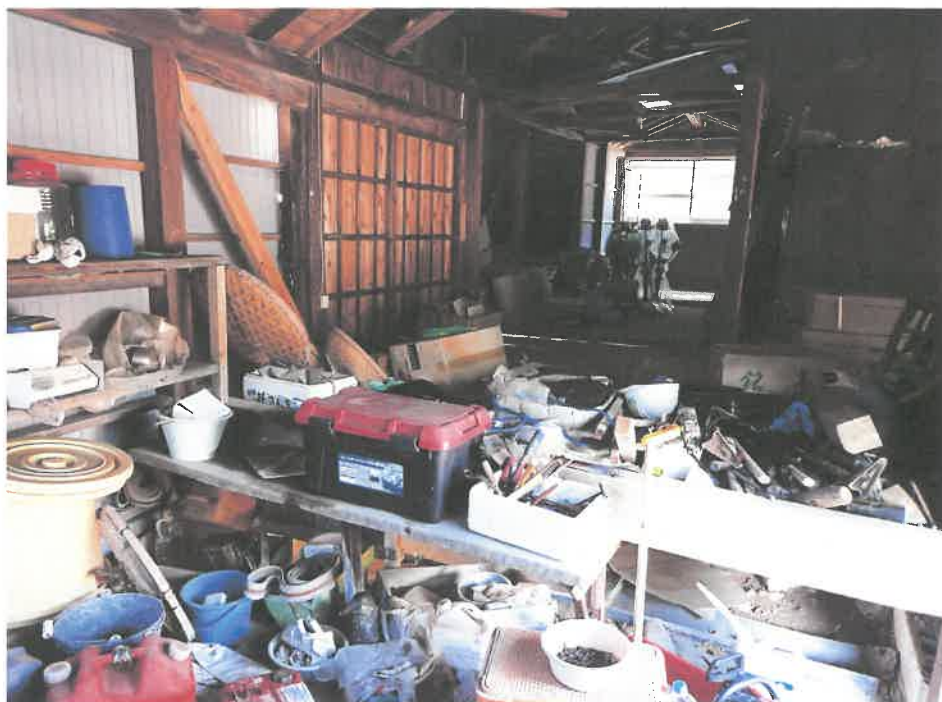
| 区分 | 主である建物 |
|---|---|
| 特記事項 | ① 建築年月日は不明であるが、経済的耐用年数は既に経過しているものと判断した。<br>② 登記記録から築後約65年以上を経過しており、以前は居宅として利用されていたと思われるが、現在は内壁の仕切り・建具等は殆どない状態で倉庫として利用されている。詳細については現況調査報告書のとおり。<br>③ 従物等として、工作物1～3が存するが経済的価値はない。<br>なお、工作物1は、2306番7、2306番1に存する可能性がある。<br>④ さしかけが存するが特段の経済価値はない。<br>⑤ 白アリ被害については詳細不明。評価人としての調査には限界があり、詳細については専門家による調査を要する。<br>⑥ 当該建物は、建築時期・構造・種類等の要因を踏まえ現場調査を行った結果、アスベストを含有する建材等が使用されている可能性は否定できない。詳細については専門調査機関の分析調査を要する。 |

物件3 建物内部

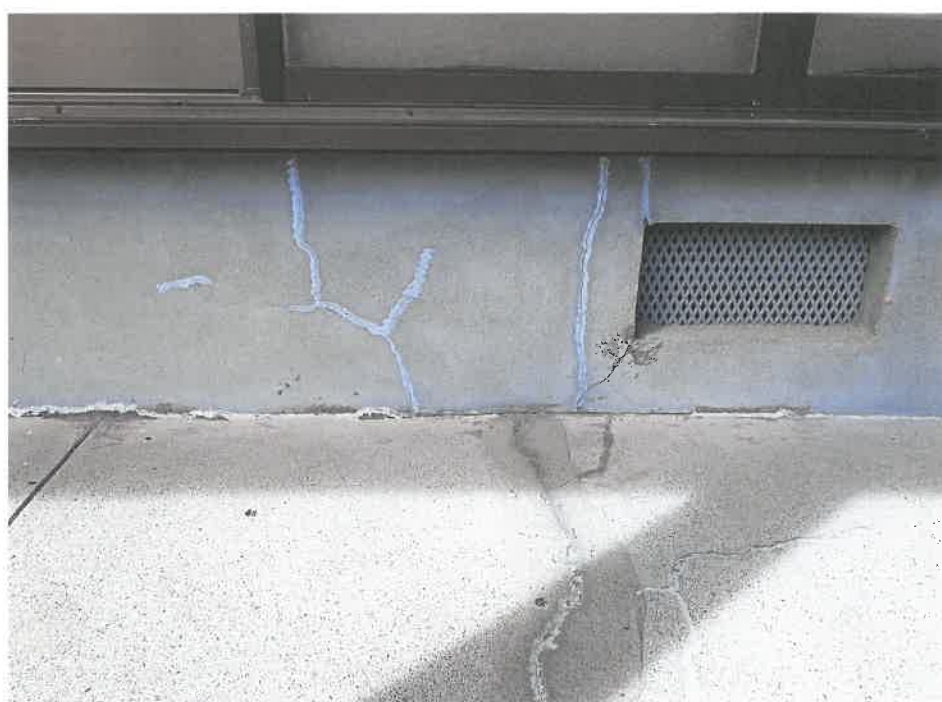
| 区分 | 主である建物 |
|---|---|
| 特記事項 | ① さしかけが存するが特段の経済価値はない。<br>② 基礎、犬走りにヒビの補修跡が認められる。<br>③ 白アリ被害については、詳細は不明。評価人としての調査には限界があり、詳細については専門家による調査を要する。<br>④ 当該建物は、建築時期・構造・種類等の要因を踏まえ現場調査を行った結果、アスベストを含有する建材等が使用されている可能性は否定できない。詳細については専門調査機関の分析調査を要する。<br>⑤ 件外物件として太陽熱温水器と思われるパネル状の装置が存する。 |

物件4 基礎・犬走りのヒビの補修跡

建物は既に経済的耐用年数を経過し、かつ旧式化・老朽化等による減価が認められるので残価率5%を基本に観察減価法による補正（基礎、犬走りの補修跡－10%）を施して現価率を以下の通り査定した。
