## 期 間 入 札 の 公 告

鹿児島地方裁判所鹿屋支部

## 現況調査報告書

## 評 価 書

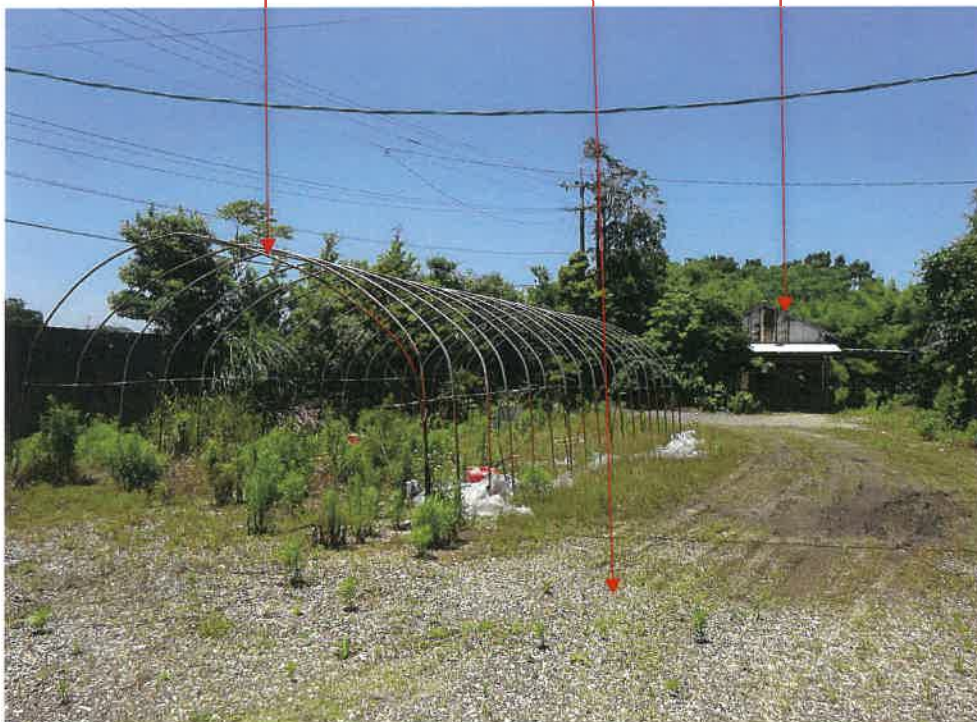
写真3

| その他の事項 | 従物等としてビニールハウスの骨組、祠跡及び引込柱が存する。 | | |

ビニールハウス骨組み

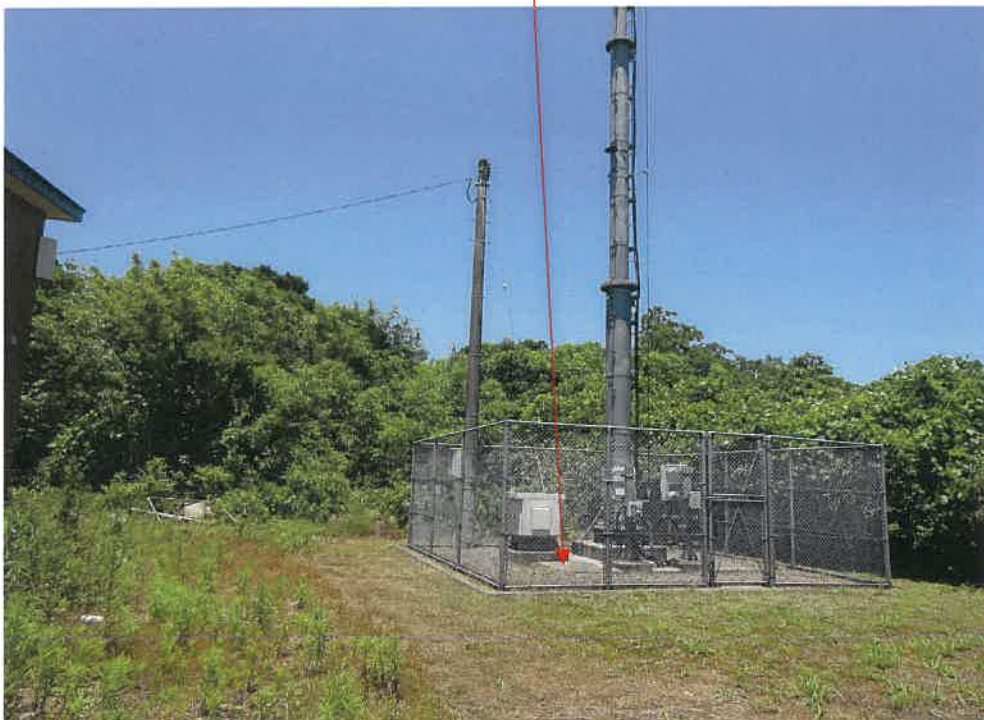
写真5

東側の一部(100.03平方メートル)を株式会社NTTドコモが移動通信基地局設備を設置して占有している。同会社の賃借権は、対抗要件を有していない。

NTTドコモ基地局

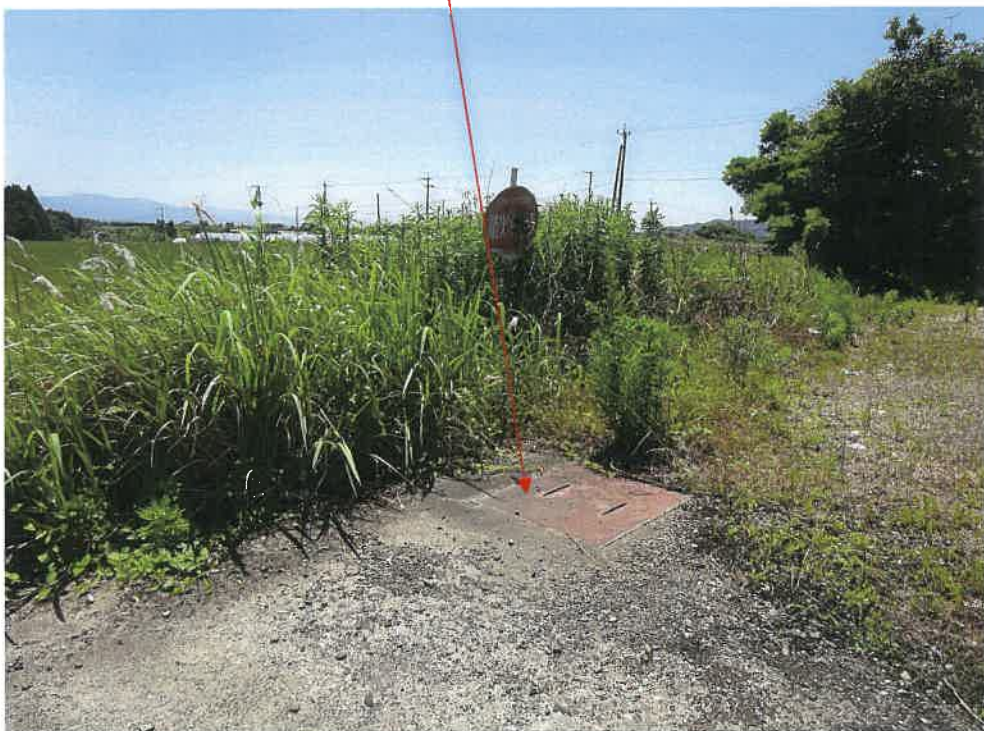
写真6

南側の一部を志布志市が防火水槽として占有している。同市の占有権限は使用借権と認められる。

防火水槽

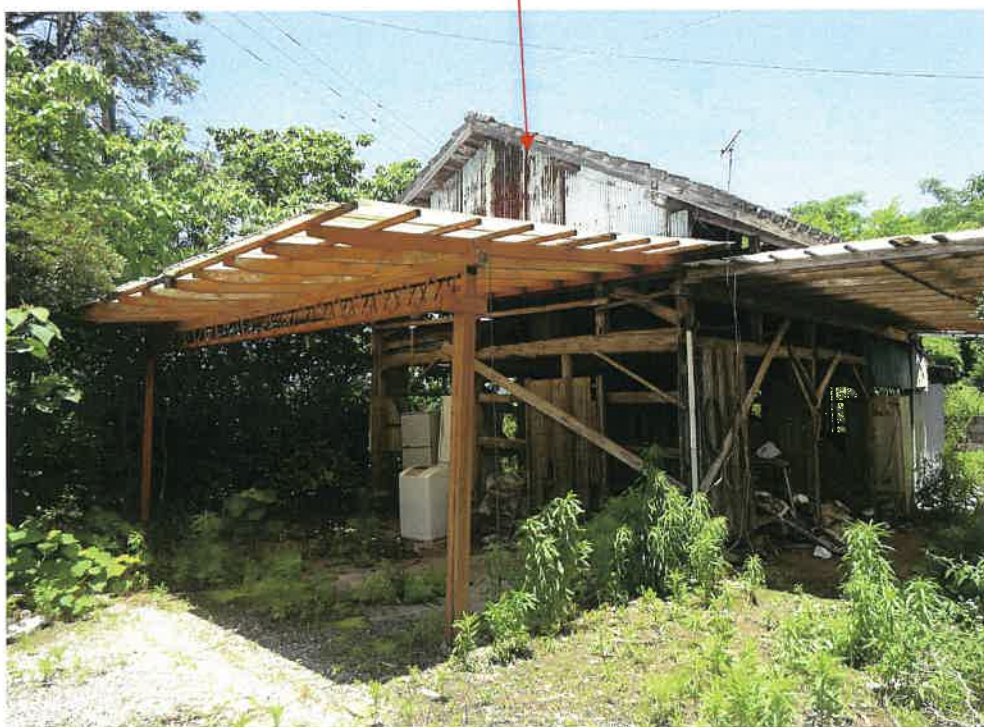
写真10

物件2未登記附属

| <p>特 記 事 項</p> | <p>① 老朽化が著しく、雨漏りが発生している可能性が高い。また所々壁がない。</p> <p>② 状況からシロアリ被害が発生している可能性がある。評価人としての調査には限界があり、詳細については専門家による調査を要する。</p> <p>③ 全体的に傷みが見られる。</p> <p>④ アスベストについて、附属建物の建築時期・構造・種類等の要因を踏まえて現地調査を行った結果、アスベストを含有する建材等が使用されている可能性は否定できない。詳細については専門家による調査分析を要する。</p> |

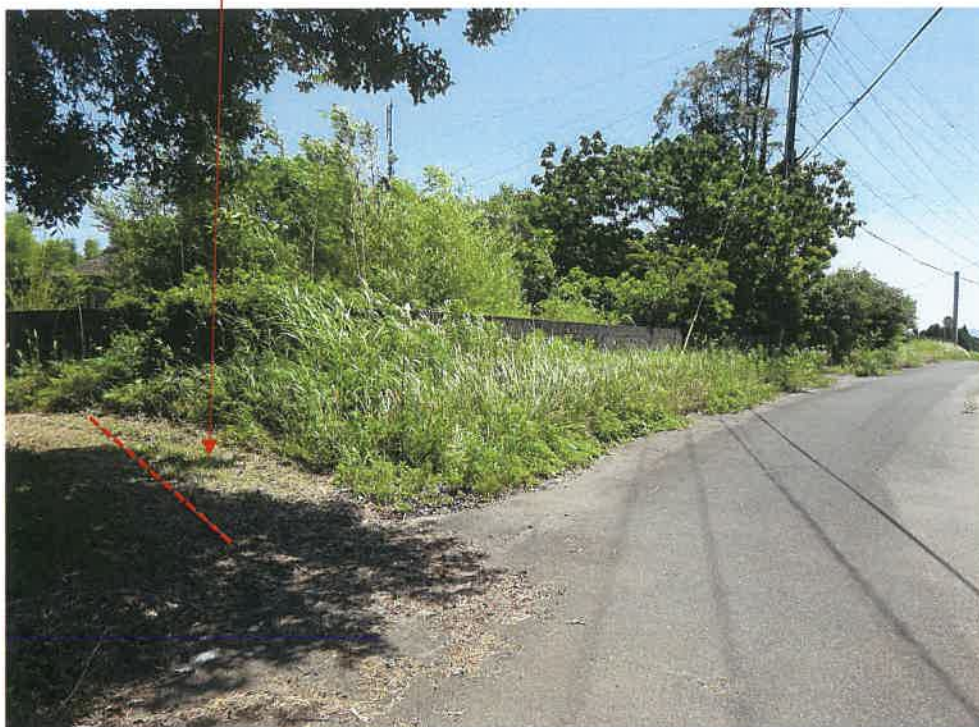
写真11 赤点線は境界付近の線

- 1 本件土地には物件2とその未登記附属建物及び物件3の建物が存し、南東側一部は株式会社NTTドコモが賃借して移動通信用基地局設備を設置して管理している。また、南側一部を志布志市が使用借し、防火水槽を設置している。
- 2 本件土地は、市道(412番2の土地は登記簿上志布志市名義の公衆用道路である。)に接面している。
- 3 本件土地と市道を除く周辺隣接地との境界は外観上不明瞭である。なお、448-4、448-1及び451の各土地との間にはブロック塀が設置されていたが、実際の境界とは異なる位置に設置されていると思われる。なお、本件所有者によると、本件所有者の父親が隣地所有者らと話をし、相互に土地を使いやすいようにやり取りしていたとのことであった。

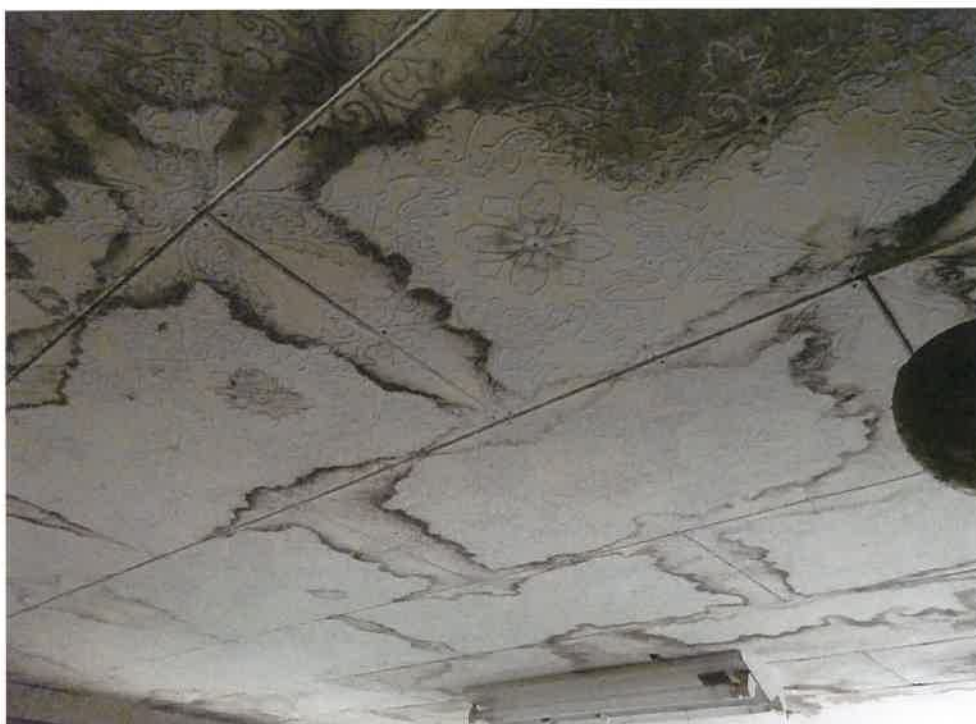
写真16 雨漏り跡と思われる天井の染み

- 1 築後40年以上経過していることから全体的に傷みが見られた。また、建物内部の床は踏むと沈み込む感触があった。本件所有者によると床下等にシロアリ被害があるかもしれないとのことであった。
- 2 北東角の洋室の天井は雨漏り跡と思われる染みが見られた(写真16)。
- 3 本件所有者によると、本件所有者の父親が平成28年に亡くなって以降は建物の管理が行き届かなくなっていたとのことであった。

| <p>特 記 事 項</p> | <p>① 北東角の洋室の天井に雨漏り跡と思われる染みが見られた。</p> <p>② 状況からシロアリ被害が発生している可能性がある。評価人としての調査には限界があり、詳細については専門家による調査を要する。</p> <p>③ 全体的に傷みが見られる。</p> <p>④ 従物等として太陽熱温水器が存するが、現状を加味し経済価値はないものと判断した。</p> <p>⑤ アスベストについて、物件2建物の建築時期・構造・種類等の要因を踏まえて現地調査を行った結果、アスベストを含有する建材等が使用されている可能性は否定できない。詳細については専門家による調査分析を要する。</p> |

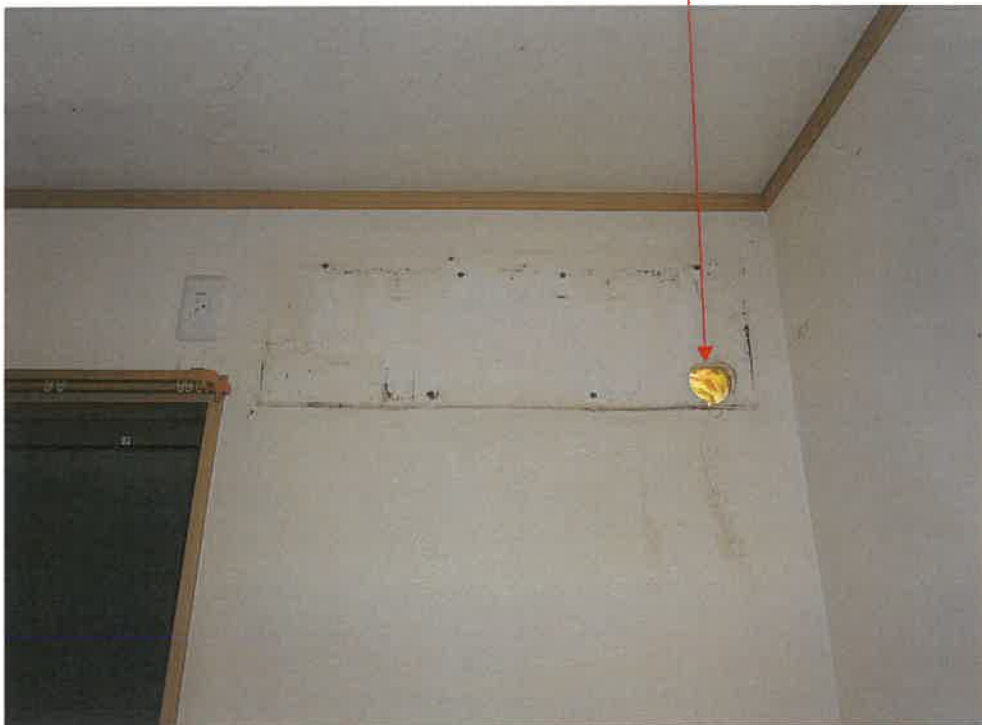
写真21

- 1 昨年12月から空き家となっており、本件所有者が管理している。
- 2 内外装ともに大きな傷みはなく、雨漏りやシロアリ被害は目視では確認できなかった。
- 3 内壁に何かをぶつけてできたと思われる穴が空いていた(写真22)。また、エアコンと室外機を繋ぐ管を通す穴が空いたままとなっていた(写真21)。

エアコン撤去後の穴

| <p>特 記 事 項</p> | <p>① 調査時点で目視での雨漏り箇所は確認できなかった。</p> <p>② 調査時点では外観上、シロアリ被害は確認できなかった。ただし評価人としての調査には限界があり、詳細については専門家による調査を要する。</p> <p>③ エアコンの配管穴が空いたままであった。</p> <p>④ 内壁の一部に穴が空いていた。</p> <p>⑤ 太陽光発電システム、蓄電池システムが存するが所有権留保が付されており、件外物件である。</p> |
