期間入札の公告

現況調査報告書（物件6、8）

評 価 書

(物件6, 8)

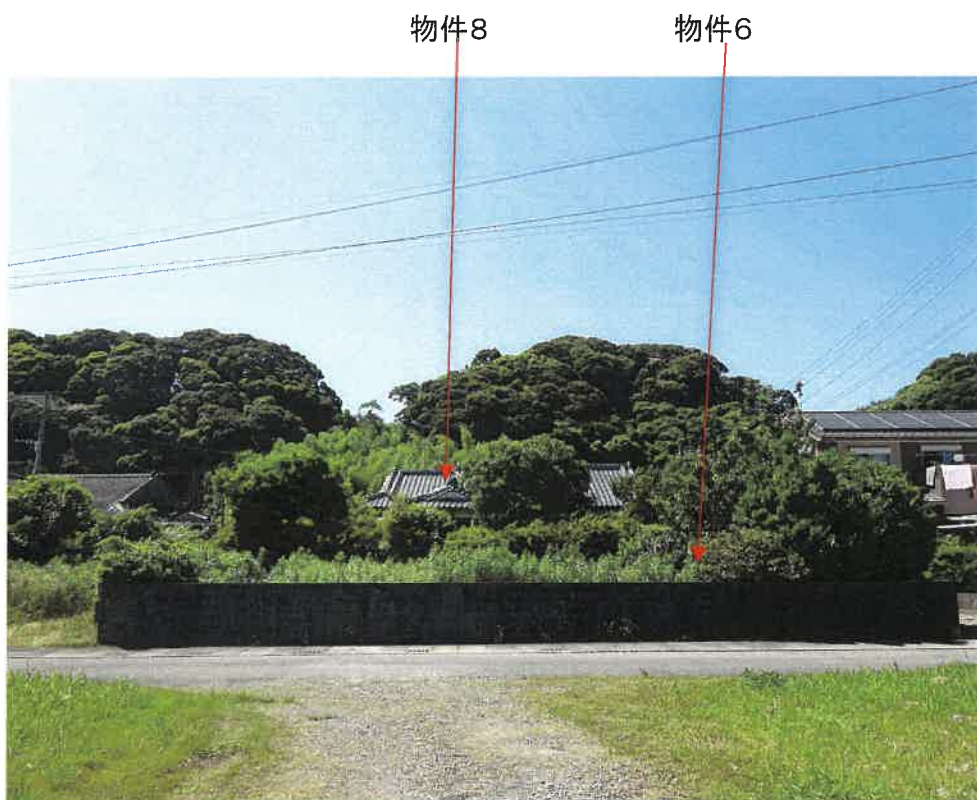
写真2 赤点線は境界付近の線(以下同じ。)

関係人の陳述等	
陳述者 (当事者等との関係)	陳述内容等
A	<ol style="list-style-type: none">1 本件建物は令和元年頃まで両親が居宅として使っていましたが、現在は空き家になっています。2 本件建物について雨漏りやシロアリ被害はないと思います。少なくとも両親が本件建物を使っていた頃にそのような話を聞いたことはありません。3 本件建物を利用している頃は、本件土地と隣接する8472-1、8471-2の土地との境付近を通路として利用していました(写真2、3及び8)。4 本件土地に隣接している8472-1及び8471-2の土地はいずれも私の母と親族が共有する土地であることから通路として自由に使っていました。

- 1 本件土地は市道（登記簿上8471-5の土地は曾於郡有明町名義の用悪水路である。）に接面している。
- 2 本件土地と隣接する8472-1及び8471-2（登記簿上いずれも本件申立人の母親を含む共有名義の土地）の土地との境界は外観上不明瞭である。
- 3 市道から物件8の建物に至るには本件土地に隣接する8472-1及び8471-2の各土地を通行のために利用する必要がある（現地での簡易測量の結果によると人の通行は前記各隣地を利用せずとも可能と思われるが、自動車の通行には前記各隣地を利用する必要がある。）。

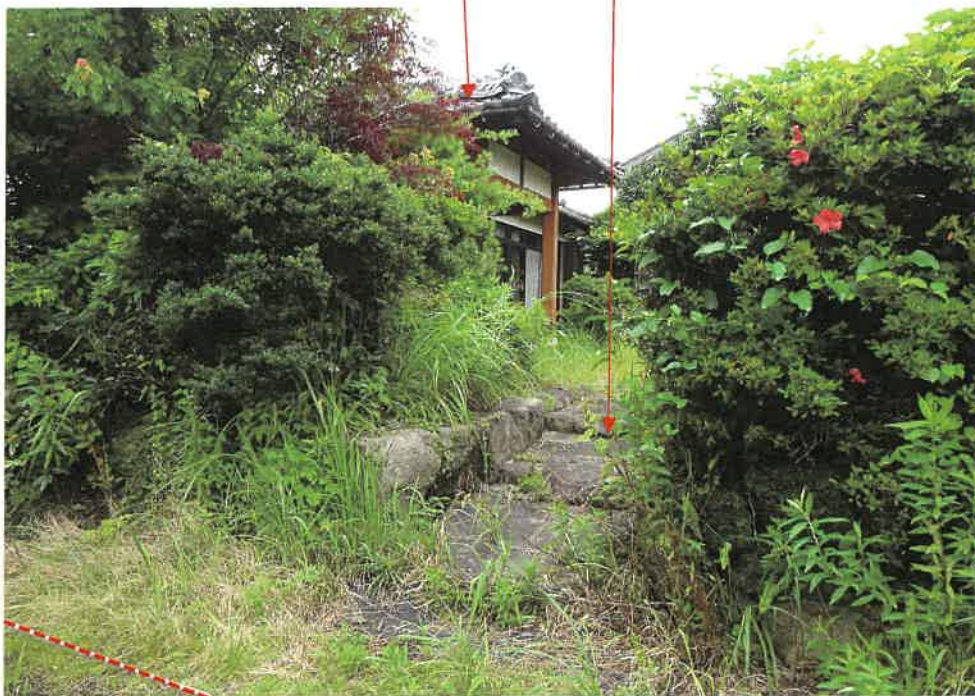
写真6 本件建物外観

- 1 本件主たる建物は本件申立人の両親が居宅として利用していた建物であるが、現在は空き家となっている。
- 2 附属建物を含め、目視では雨漏りやシロアリ被害等の特筆すべき損傷等は見当たらなかった。

区 分	主である建物
建築時期及び経済的残存耐用年数	建築年月日(登記記載)：昭和58年6月1日新築 経過年数：約42年 経済的残存耐用年数：一年
仕 様	構造：木造平家建 屋根：セメント瓦葺 外壁：リシン吹付 内壁：合板等 天井：合板等 床：板張り、畳等 設備：電気・水道 その他：簡易水洗トイレ
床面積(現況)	123.58 m ²
現況用途等	現況用途 居宅 間取り 建物間取図参照
品 等	中等
保守管理の状態	普通
建物の利用状況	現況調査報告書記載のとおり。
特記事項	<p>① 物件8建物は、白アリ被害については不明。評価人としての調査には限界があり、詳細については専門家による調査が必要である。</p> <p>② 物件8建物は、建築時期・構造・種類等の要因を踏まえ現場調査を行った結果、アスベストを含有する建材等が使用されている可能性は否定できない。詳細については専門調査機関の分析調査を要する。</p> <p>③ 物件8建物は、経年相応の老朽化が進んでいる。</p>

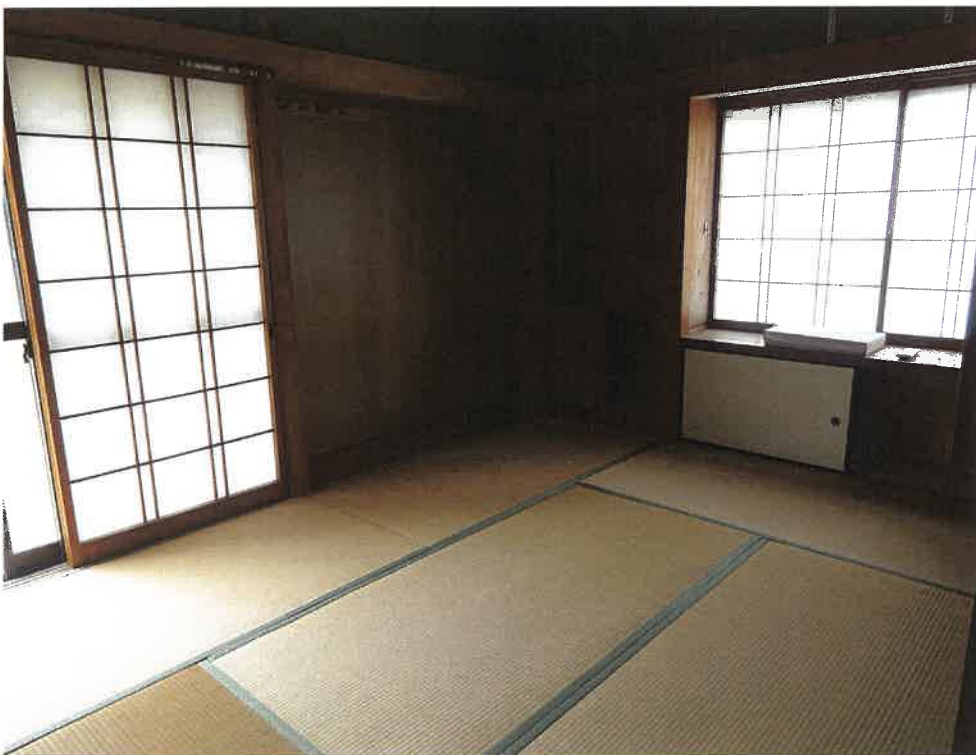
写真15 附属建物符号1内部

区 分	附属建物符号 1
建築時期及び経済的残存耐用年数	建築年月日 : 昭和58年月日不詳新築 経過年数 : 約42年 経済的残存耐用年数 : 一年
仕 様	構造 : 木造平家建 屋根 : スレート葺 外壁 : 板張り 内壁 : 板張り 天井 : - 床 : コンクリート、板張り 設備 : - その他 : -
床面積(現況)	22.46 m ²
現況用途等	現況用途 物置 間取り 建物間取図参照
品 等	中等
保守管理の状態	普通
建物の利用状況	現況調査報告書記載のとおり。
特記事項	① 当附属建物符号1は、白アリ被害については不明。評価人としての調査には限界があり、詳細については専門家による調査が必要である。 ② 当附属建物符号1は、建築時期・構造・種類等の要因を踏まえ現場調査を行った結果、アスベストを含有する建材等が使用されている可能性は否定できない。詳細については専門調査機関の分析調査を要する。 ③ 当附属建物符号1は、経年相応の老朽化が進んでいる。

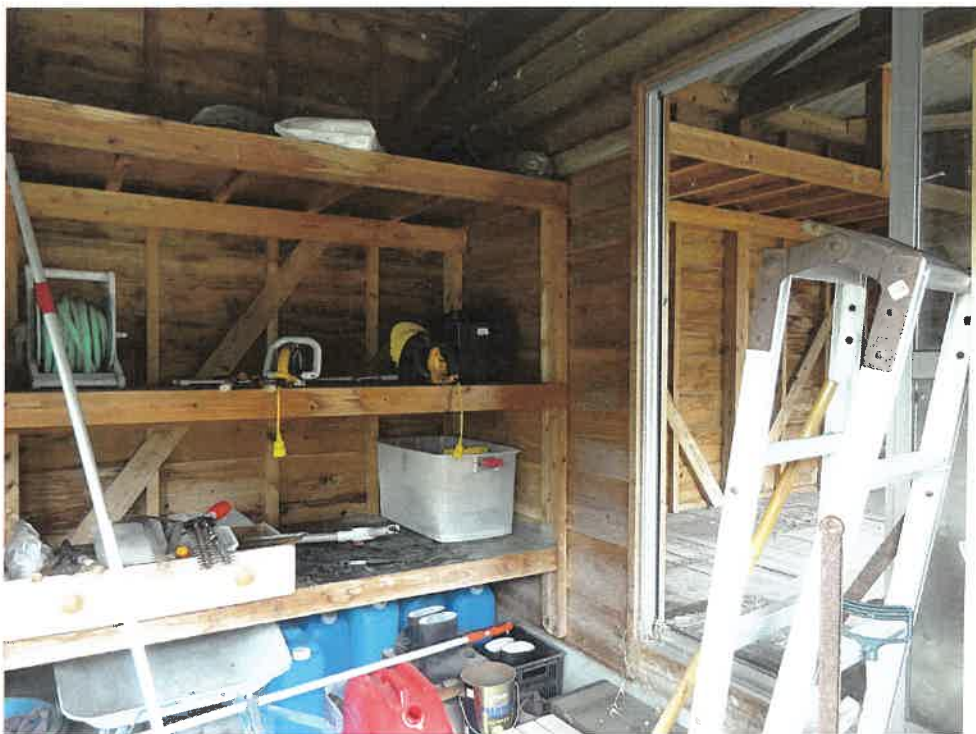
写真16 附属建物符号2内部

区 分	附属建物符号 2
建築時期及び経済的残存耐用年数	建築年月日 : 昭和58年月日不詳新築 経過年数 : 約42年 経済的残存耐用年数 : 一年
仕 様	構造 : 木造平家建 屋根 : スレート葺 外壁 : 板張り 内壁 : 板張り 天井 : - 床 : コンクリート 設備 : - その他 : -
床面積(現況)	6.14 m ²
現況用途等	現況用途 物置 間取り 建物間取図参照
品 等	中等
保守管理の状態	普通
建物の利用状況	現況調査報告書記載のとおり。
特 記 事 項	<p>① 当附属建物符号2は、白アリ被害については不明。評価人としての調査には限界があり、詳細については専門家による調査が必要である。</p> <p>② 当附属建物符号2は、建築時期・構造・種類等の要因を踏まえ現場調査を行った結果、アスベストを含有する建材等が使用されている可能性は否定できない。詳細については専門調査機関の分析調査を要する。</p> <p>③ 当附属建物符号2は、経年相応の老朽化が進んでいる。</p>
