令和7年（又）第7号

## 期 間 入 札 の 公 告

## 現況調査報告書

## 評 価 書

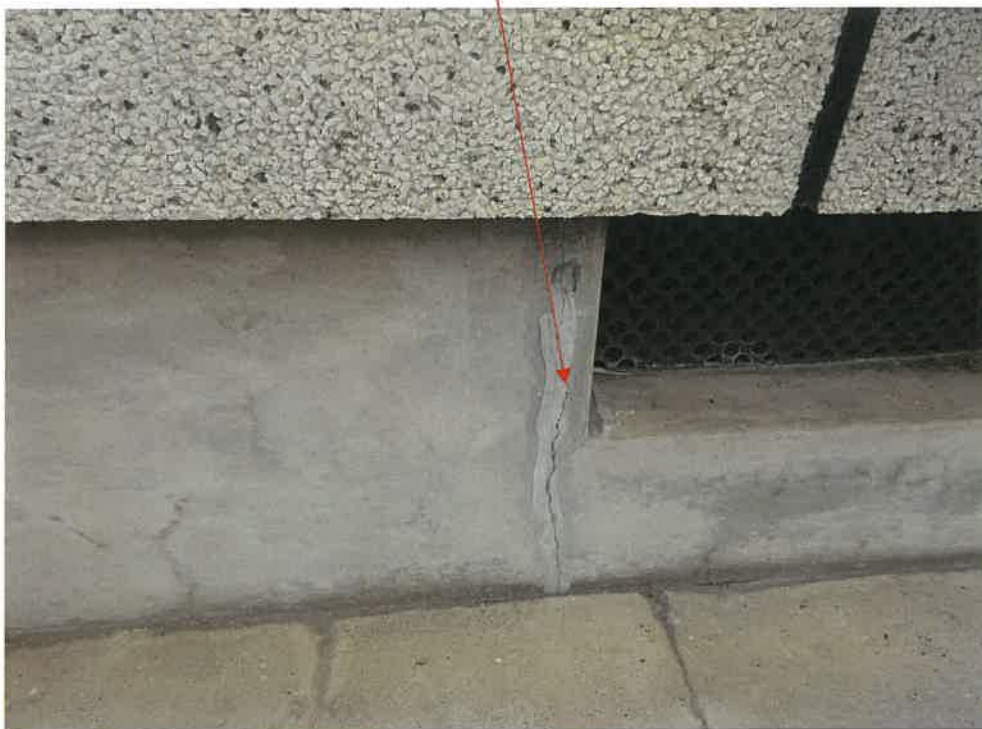
写真5

- 1 本件建物について、雨漏りやシロアリ被害等の特筆すべき損傷は目視では確認出来なかった。
- 2 本件建物内では猫を 4 匹飼育しているとのことであった。そのため、若干の動物臭を感じた。また、クロス（壁紙）等に猫のひっかき傷と思われる傷みが若干見られた（写真 10）。
- 3 1 階廊下は床のきしみを感じた。
- 4 建物の基礎に薄いクラックが見られた（写真 5）。

基礎のクラック

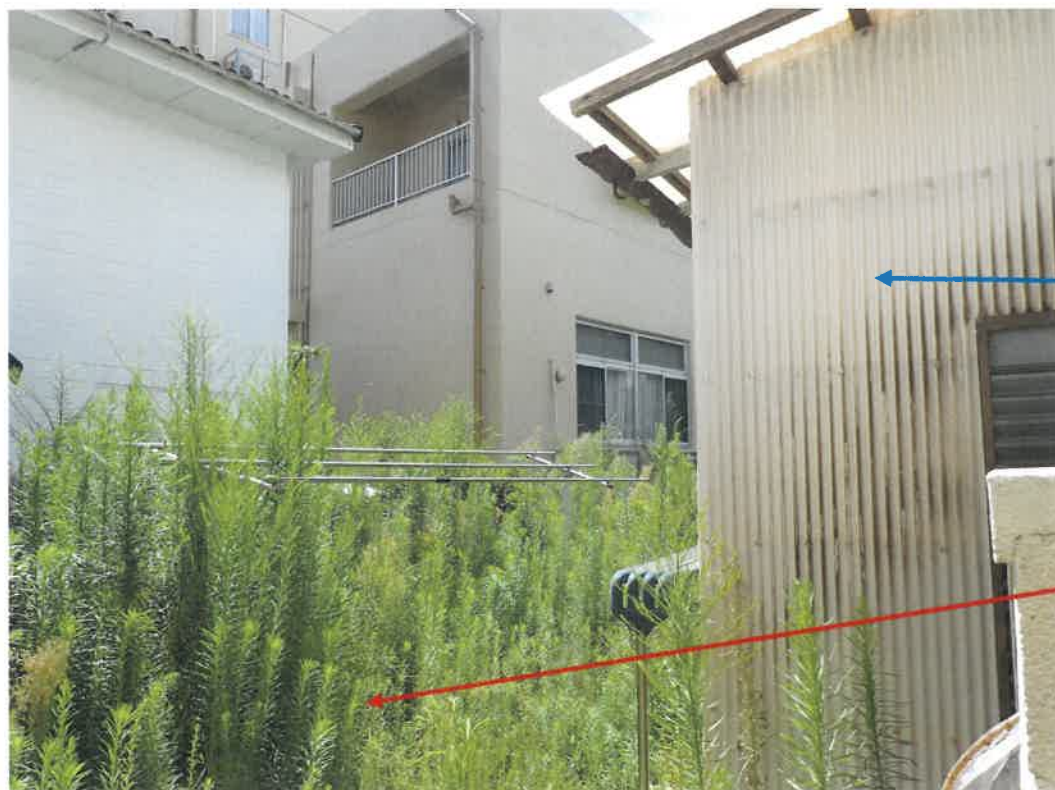
写真 ③

敷地南東部

さしかけ

| 特 記 事 項 | <p>①調査時点で、雨漏り箇所は確認できなかった。</p> <p>②調査時点では外観上、シロアリ被害は確認できなかった。ただし評価人としての調査には限界があり、詳細については専門家による調査を要する。</p> <p>③アスベストについて、物件4建物の建築時期・構造・種類等の要因を踏まえて現地調査を行った結果、アスベストを含有する建材等が使用されている可能性は否定できない。詳細については専門家による調査分析を要する。</p> <p>④1階廊下の床に軋みがある。</p> <p>⑤基礎にクラックが見られた。</p> <p>⑥猫を4匹飼育している。</p> <p>⑦さしかけが存するが、特段の経済価値はないものと判断した。</p> |
