## 期 間 入 札 の 公 告

- 1 所 在 鹿屋市西原一丁目  
地 番 3 6 1 番 2  
地 目 宅地  
地 積 4 9 3 . 8 2 平方メートル
- 2 所 在 鹿屋市西原一丁目 3 6 1 番地 2  
家屋 番号 3 6 1 番 2  
種 類 居宅・車庫  
構 造 鉄骨造スレート葺 2 階建  
床 面 積 1 階 1 1 9 . 2 0 平方メートル  
2 階 1 7 4 . 4 9 平方メートル  
(現況)  
床 面 積 1 階 1 1 9 . 2 0 平方メートル  
2 階 約 1 8 8 . 4 9 平方メートル

## 現況調査報告書

## 評 価 書

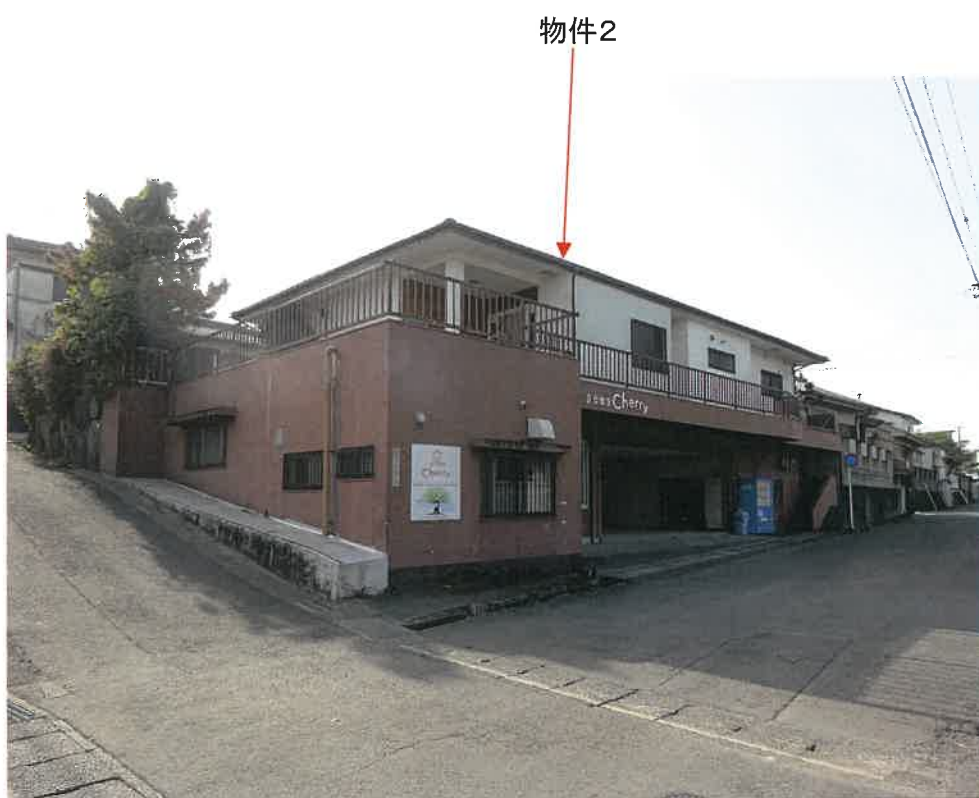
写真1 本件建物外観

- 1 本件建物には「音楽教室Cherry」の表示がされており（写真1、2）、内部の状況から1階を音楽教室として、2階を居住スペースとして利用していたものと思われる。
- 2 経年によると思われる外壁材の傷みが見られた（写真3）。また一部基礎部分の鉄筋が露わになっていた（写真8）。
- 3 本件建物について、雨漏りやシロアリ被害の跡等は目視では確認できなかった。
- 4 2階縁側の床材に変色（褪色）が見られた（写真14）。
- 5 2階南側洋室には、物をぶつけてできたと思われる内壁の損傷が見られた（写真20）。
- 6 台所から南側洋室に至る廊下は傾きを感じた。
- 7 本件所有者に対し照会書を送付する等して接触を試みたが、同人からの応答はなく陳述を得ることはできなかった。なお、建物内部に冷蔵庫等の生活用品の多くは存在せず、ライフライン調査の結果や立入調査時の状況から、本件所有者が家財道具等を一部残置して、空き家に近い状態で占有しているものと認めた。

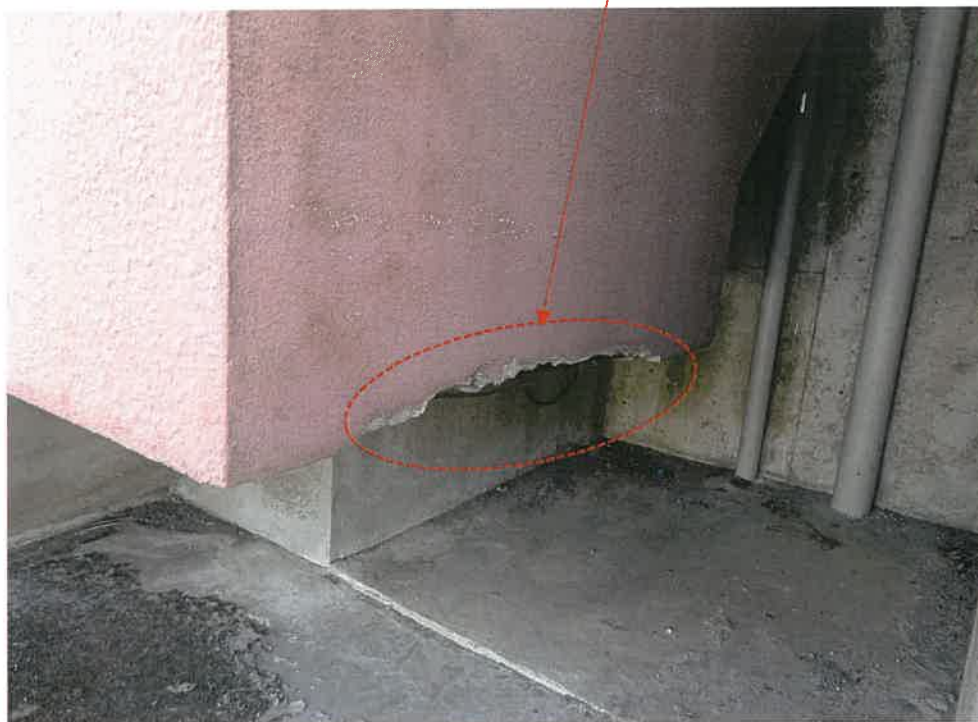
写真3

外壁材の傷み

| 特 記 事 項 | <p>①調査時点では外観上、シロアリ被害は確認できなかった。ただし評価人としての調査には限界があり、詳細については専門家による調査を要する。</p> <p>②アスベストについて、物件2建物の建築時期・構造・種類等の要因を踏まえて現地調査を行った結果、アスベストを含有する建材等が使用されている可能性は否定できない。詳細については専門家による調査分析を要する。</p> <p>③さしかけ、ウッドデッキが存するが、特段の市場価値はないものと判断した。</p> <p>④外壁材に経年によると思われる傷みが見られた。また一部の基礎部分で鉄筋の露出が見られた。</p> <p>⑤構造体の一部が道路にはみ出している可能性がある。</p> <p>⑥2階南側洋室の内壁に損傷が見られた。</p> <p>⑦2階縁側の床材に変色が見られた。</p> <p>⑧台所から南側洋室に至る廊下で傾きが感じられた。</p> |

経過年数50年、経済的全耐用年数30年、経済的残存耐用年数0年、耐用年数に基づく方法（定額法・残価率5%）と観察減価法（外壁の傷み、一部基礎における鉄筋露出、廊下の傾き、保守管理等▲20%）を併用し、現価率を査定した。

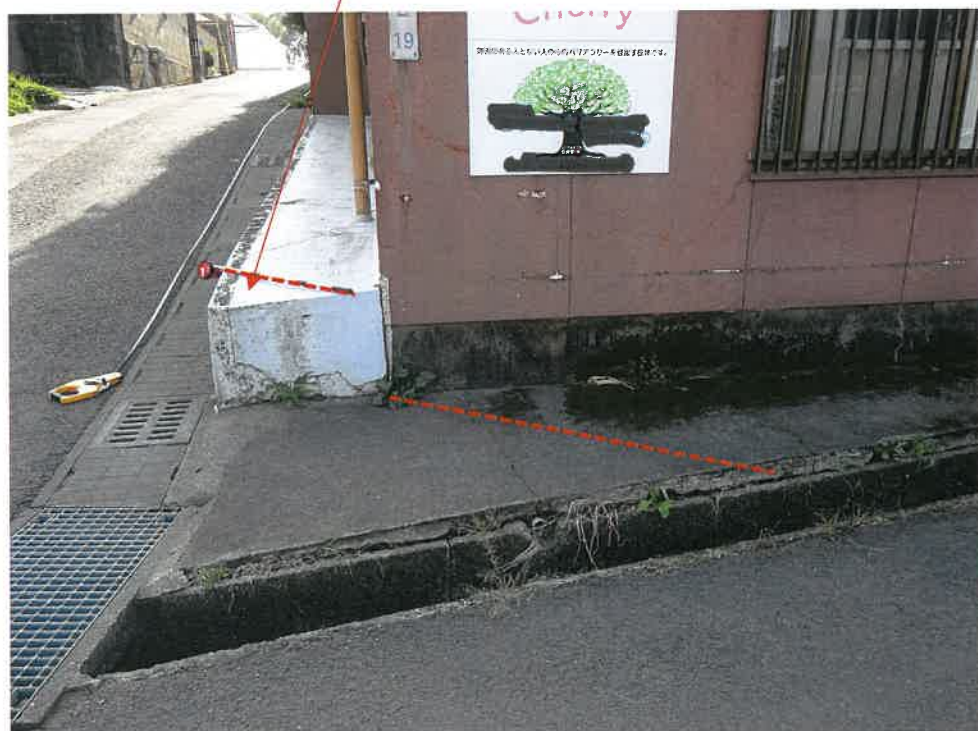
写真4 赤点線は境界線付近の線

- 1 本件土地は市道（登記簿上410番15及び410番25の各土地はいずれも鹿屋市名義の公衆用道路である。）に接面している。
- 2 本件土地と北側市道（410番15）との境界のうち、隅切り部分は外観上不明瞭である。なお、本件建物の構造体の一部が北側市道にはみ出して存する可能性がある（写真4）。

隣地にはみ出していると思われる本件建物の構造体部分

エ 市場性修正：物件2 構造体の一部が道路にはみ出している可能性▲10 0.9

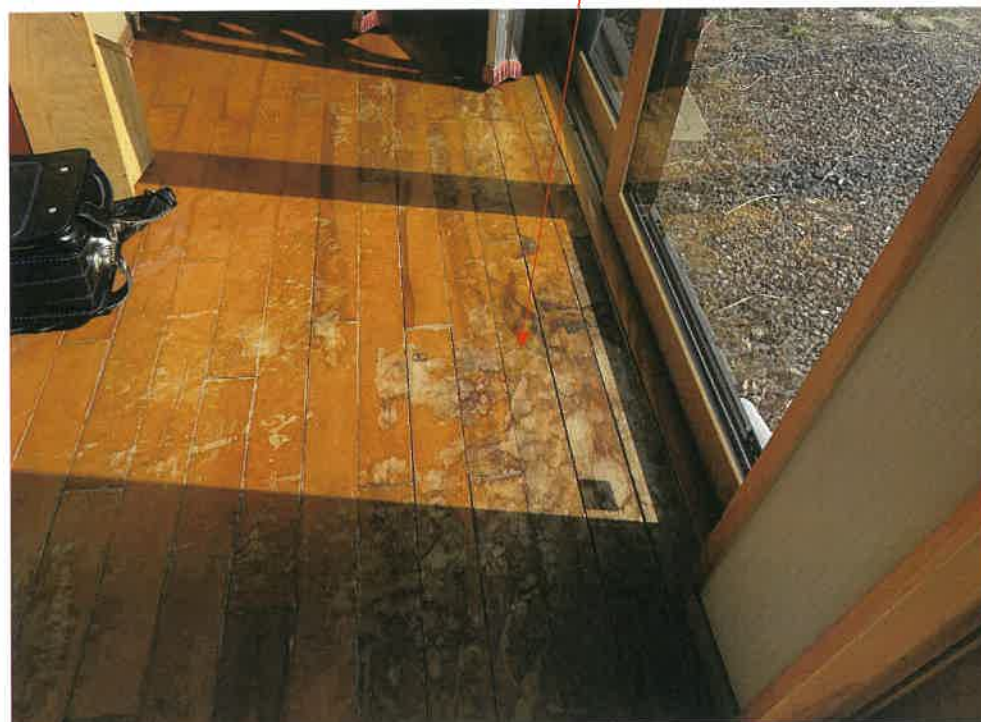
写真14

床材の変色
