令和7年(ケ)第18号
令和7年9月18日受理
令和7年10月21日提出

現況調査報告書

鹿児島地方裁判所鹿屋支部

評 価 書

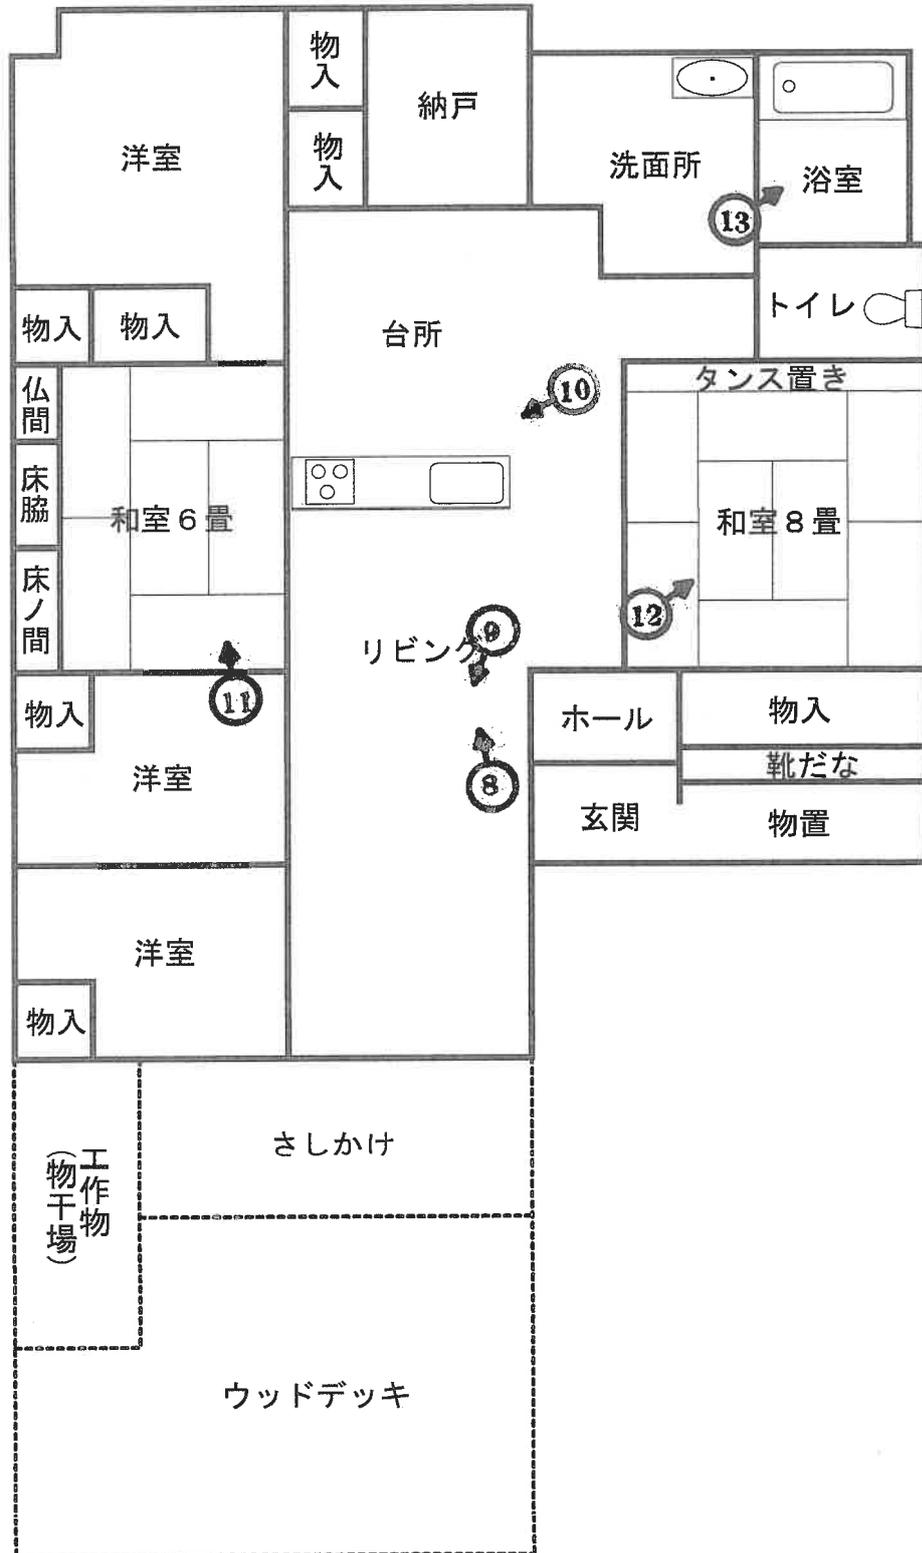
写真1 本件土地建物

工作物(車庫)

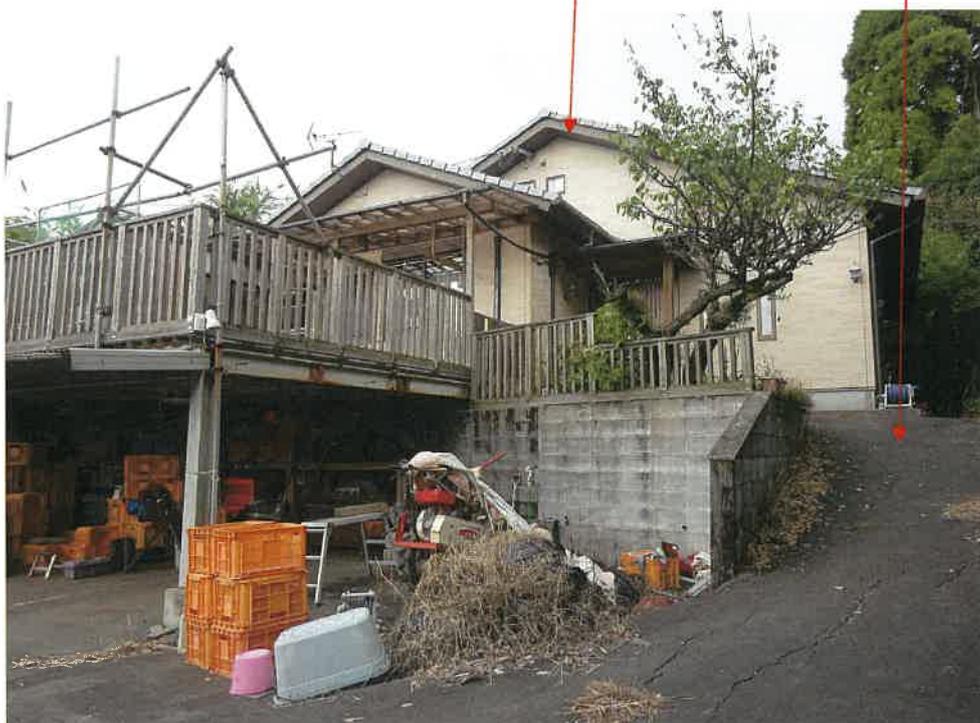
写真3 赤点線は境界付近と思われる線

- 1 本件土地は里道に接面している。なお、本件土地への進入路となる当該里道は幅員が約2メートルであるため、自動車での出入りには注意を要する(写真4)。
- 2 本件土地と7506-1及び7506-2を除く周辺隣接地との境界は、外観上不明瞭である。
- 3 本件土地の舗装に亀裂が見られた(写真5)。なお、Bによると、亀裂が生じている舗装部分は地盤が下がってきているとのことであった。
- 4 北側隣接地の竹山は日頃管理されておらず、本件土地に竹がせり出していた(写真7)。

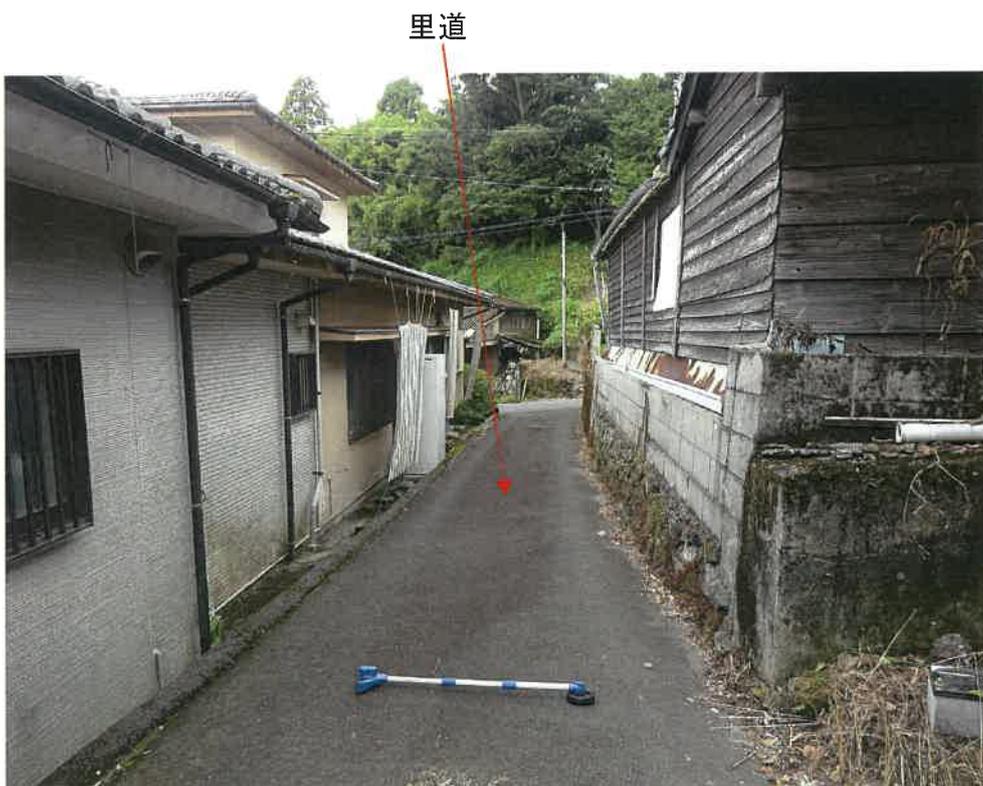
写真5

関係人の陳述等	
陳述者 (当事者等との関係)	陳述内容等
B	<ol style="list-style-type: none">1 本件建物は、私が居宅として利用しています。2 本件土地は妻との共有名義ですが、本件土地の利用について、地代等の支払いはありません。3 本件建物について、雨漏りやシロアリ被害等の不具合は特にありません。また、建物内でペットの飼育はしていません。4 本件土地の境界について、今までにも揉め事になったことはありません。5 本件土地に接面している道（里道）は幅員が狭いので、軽自動車であれば出入りできますが、普通乗用車での出入りは困難だと思います。6 本件土地のアスファルトに亀裂があります（写真5）。また、亀裂が入ると共に地盤が下がってきています。7 北側隣接地の竹山は普段手入れはされていません（写真7）。

アスファルトの割れ

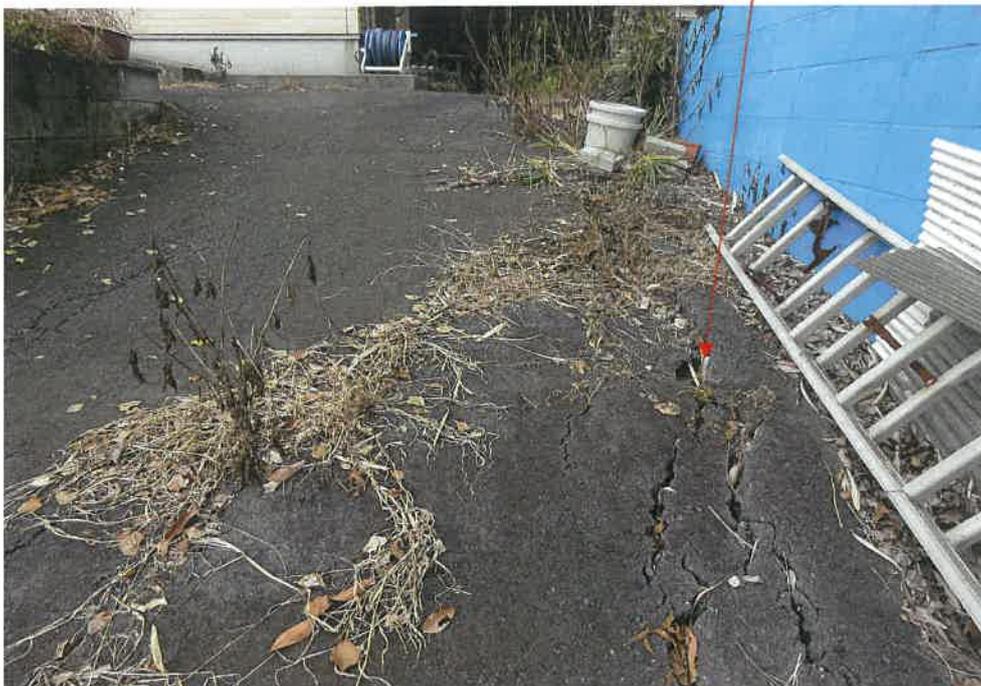
写真6

工作物(物干場)

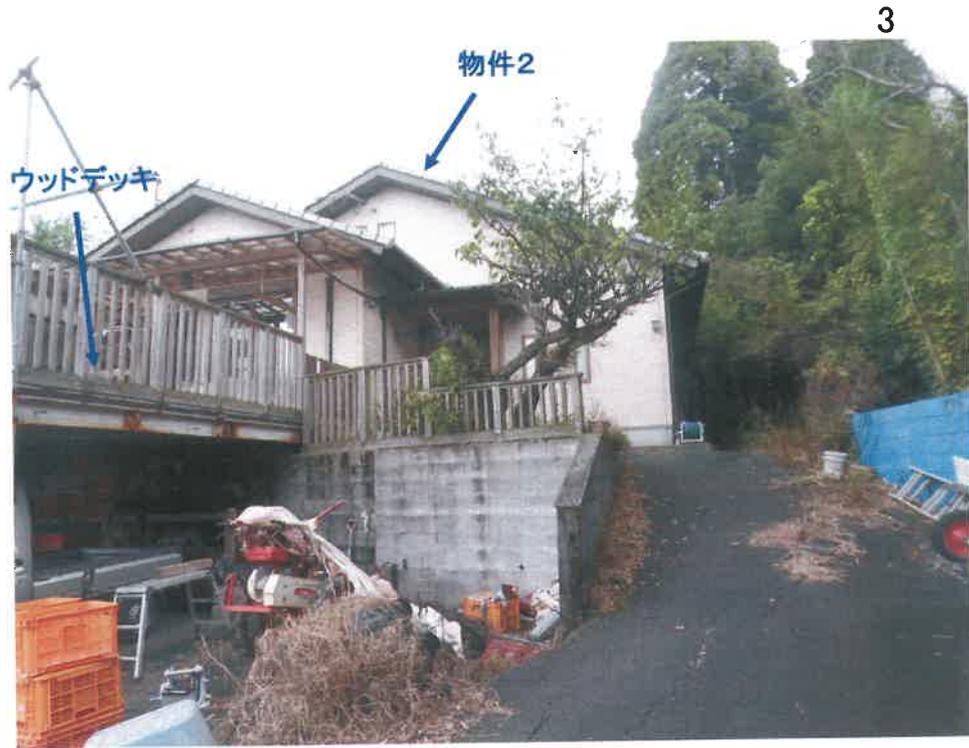
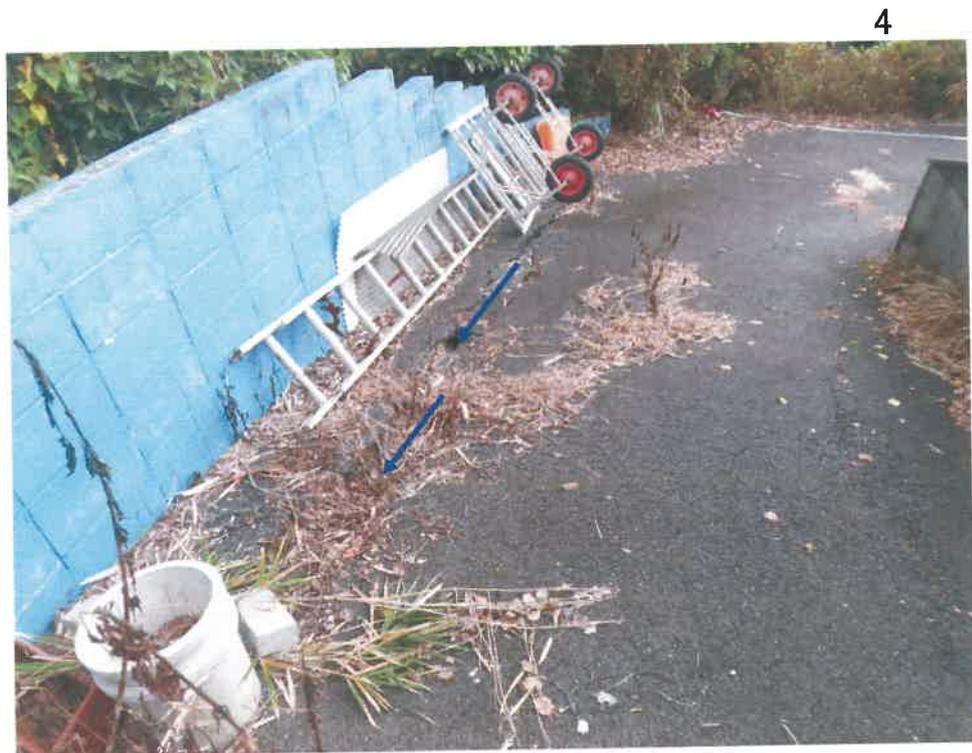
位置・交通	鹿屋市役所の北西方・約8.0km 「花里」バス停の北方・約110m (いずれも直線距離 別添位置図参照)	
付近の状況	受命物件の存する地域は、鹿屋市の山間部の農家集落地域である。市街地から離れた旧来からの地域で、集落内には店舗もなく、生活利便性に劣る。空き家も見られ、今後は過疎化が進行していくものと予測する。	
主な公法上の規制等 (道路の幅員等の個別的な規制を考慮しない一般的な規制)	都市計画区分 用途地域 建ぺい率 容積率 防火規制 その他の規制	都市計画区域内 無指定 70% 400% - -
画地条件	地積 : 429.75㎡ 規模 : ほぼ標準的 間口 : 20m程度 奥行 : 25m程度 形状 : やや不整形 地勢 : 斜面・段差あり 高低差 : 接面道路と等高 接面道路との関係 : 中間画地	
接面道路の状況	南約2m舗装里道(建築基準法上の道路でない)	
土地の利用状況等	土地利用の状況は、現況調査報告書記載のとおり。 隣接地は、戸建住宅、山林である。	
供給処理施設	上水道 : あり(集落水道) ガス配管 : なし 下水道 : なし	
土壌汚染の可能性の調査	現地調査、当事者等からの聴取によると土壌汚染をうかがわせる事実 は認められなかった。ただし、評価人としての調査には限界があり、 詳細については専門家による調査を要する。	
特記事項	① 物件1土地は、西側隣接地以外の境界が外観上判然としない。 ② 物件1土地は、北側隣接地より約1.5~2m低く、東側隣接地より約10m高いことから、建物新築等にあたっては、県条例の崖地規制を受ける可能性がある。また、敷地内に約2.0mの段差がある。 ③ 物件1土地は、一部が土砂災害警戒区域内に存する。 ④ 物件1土地は、里道を取り込んで利用されている。 ⑤ 物件1土地には、工作物(車庫-市場価値なし)が存する。 ⑥ 物件1土地は、建築基準法上の接道義務を満たしていない。 ⑦ 物件1土地は、建物玄関先の傾斜部分のアスファルト下の土砂が雨水の影響で一部流出し、陥没している部分が存する。

隣地高低差ー5 土砂災害警戒区域ー3 陥没部分ー3

地盤の陥没の様子
