## 期 間 入 札 の 公 告

鹿児島地方裁判所鹿屋支部

# 現況調査報告書

# 評 価 書

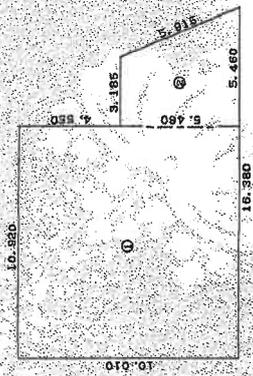
1階平面図

- 1 10.920 X 10.010 = 109.309200
  - 2 ( 3.185 + 5.460 ) X 5.460 / 2 = 23.600850
- 合計 132.910050  
床面積 132.91㎡

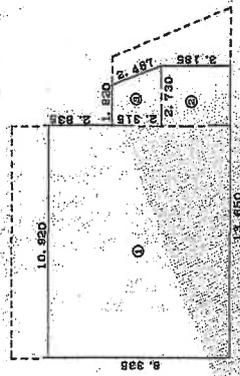
2階平面図

- 1 10.920 X 9.398 = 91.018200
  - 2 2.730 X 3.185 = 8.685050
  - 3 ( 1.820 + 2.730 ) X 2.315 / 2 = 5.260625
- 合計 104.973875  
床面積 104.97㎡

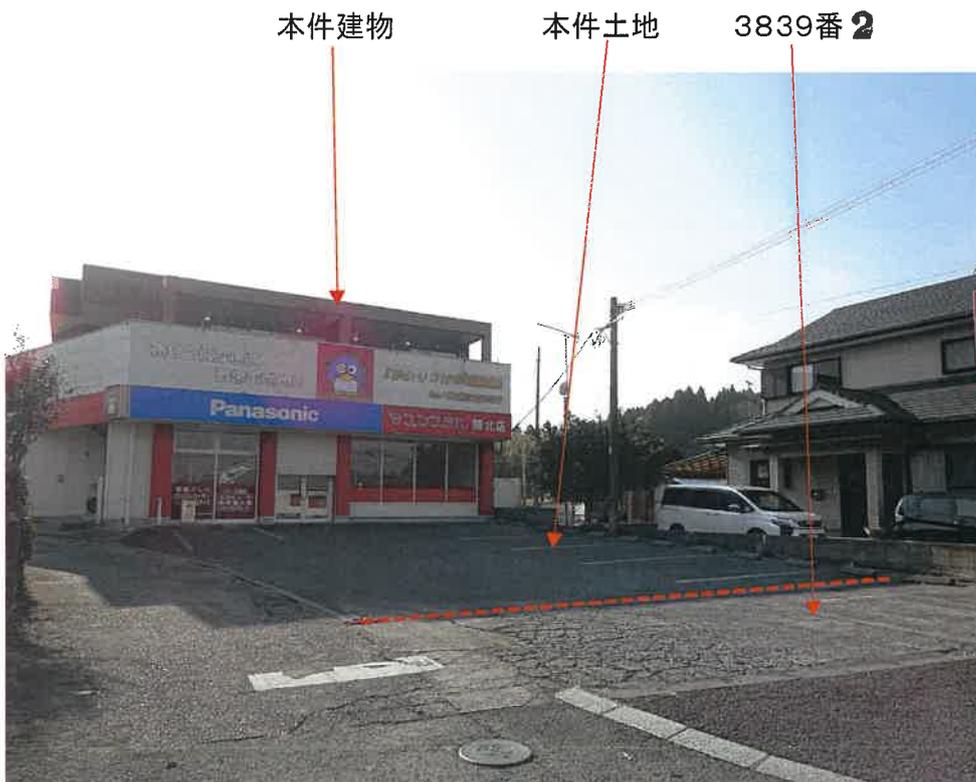
写真2 赤点線は境界付近の線(以下同じ。)

- 1 本件土地は3839番2の土地（登記簿上本件所有者会社名義の宅地）を挟んで国道に接面している。また東側で里道に接面している。
- 2 本件土地と3839番2の土地との境界は外観上不明瞭である。但し、その境界付近には境界紙が存する。なお、本件土地と3839番2の土地とは駐車場スペースとして一体利用されている。

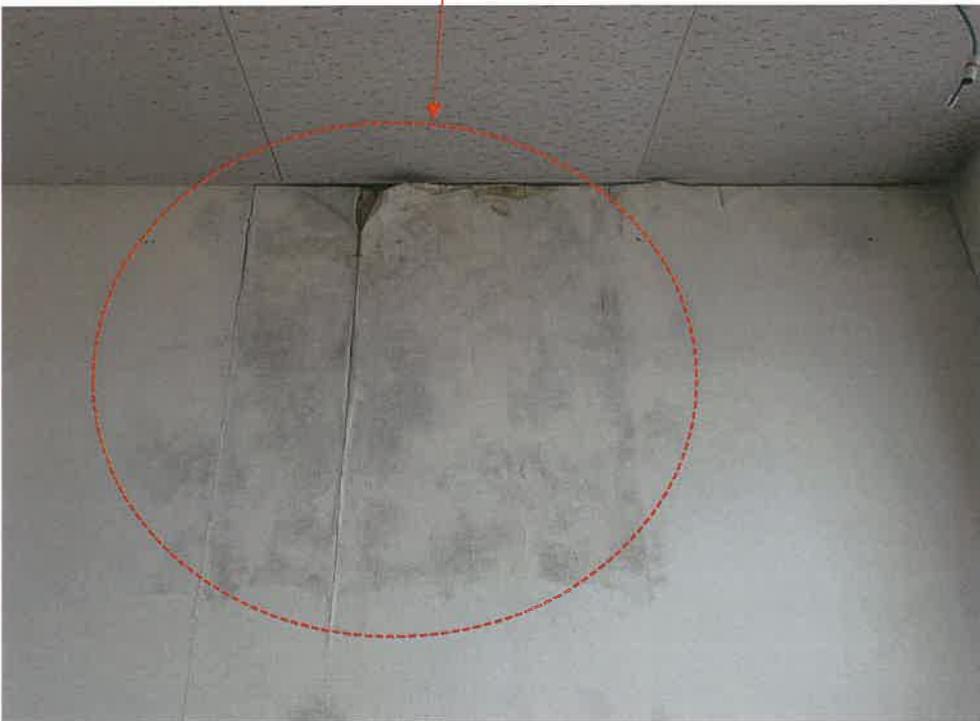
写真6

- 1 本件建物内には動産類は存せず、空き家の状態であった。
- 2 本件所有者会社元代表者によると、本件建物は新築当初から雨漏りしていたとのことであった。そのため、1、2階ともに雨漏り跡と思われるシミ等が見受けられた（写真6、14）。
- 3 2階北西角の洋室は、雨漏りを原因とする補修工事の途中で放置されている（写真16、17）。なお、本件所有者会社元代表者によると、雨漏りをしないように最低限の補修はされているが、梅雨時期等に雨が續くと雨が漏ってくるかもしれないとのことであった。
- 4 目視ではシロアリ被害については確認できなかった。
- 5 外階段にひび割れが見られた（写真12）。
- 6 件外物件として、本件所有者会社元代表者が所有する太陽光発電システムが存する。

雨漏り跡

特記事項	<p>①1階店舗、2階台所付近で雨漏りの跡が確認された。なお、陳述によると新築当時から雨漏りがあったとのことであった。</p> <p>②調査時点では外観上、シロアリ被害は確認できなかった。ただし評価人としての調査には限界があり、詳細については専門家による調査を要する。</p> <p>③アスベストについて、物件2建物の建築時期・構造・種類等の要因を踏まえて現地調査を行った結果、アスベストを含有する建材等が使用されている可能性は否定できない。詳細については専門家による調査分析を要する。</p> <p>④2階北西側の洋室は、雨漏りを原因とする補修工事が途中で放置されており、内壁や天井に穴がある。</p> <p>⑤階段に外階段にひび割れが見られた。</p> <p>⑥第三者所有の太陽光発電システムが存する。</p>
------	---

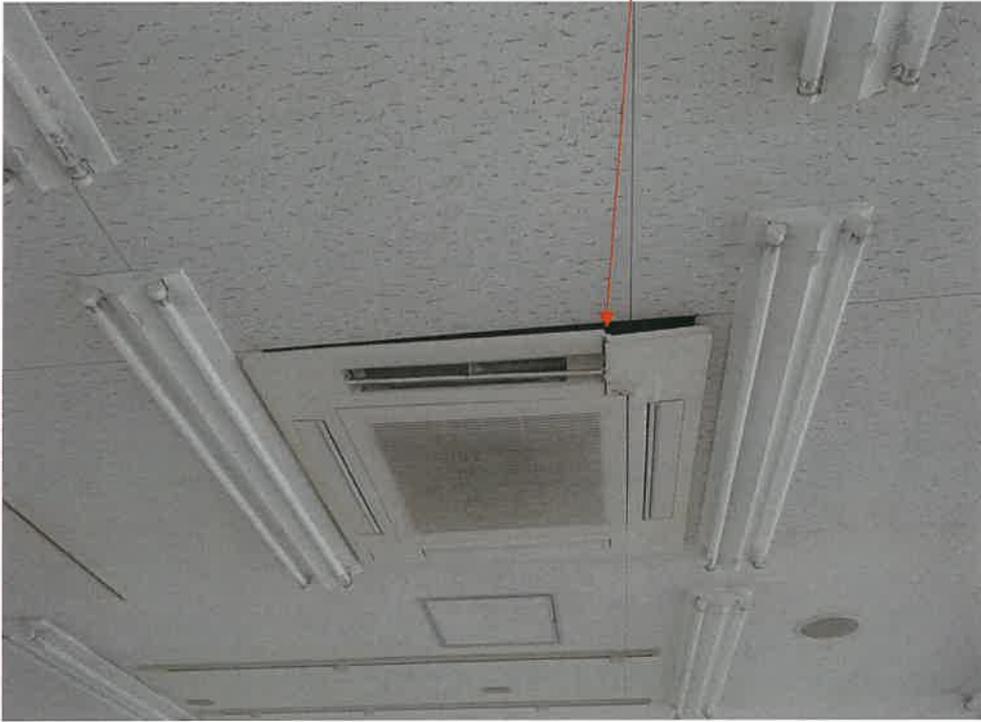
写真11

関係人の陳述等	
陳述者 (当事者等との関係)	陳述内容等
元破産管財人	1 本物件は令和7年12月25日付けで破産財団から放棄しています。そのため、現在本件土地建物の管理は本件所有者会社がしています。
本件所有者会社元代表者	1 本件建物は現在空き家の状態で私が管理しています。 2 本件土地に接面している3839-2の土地は、本件所有者会社名義の土地ですので、本件土地と一体として来客用の駐車スペースとして利用していました。 3 本件建物は、新築当初から雨漏りがありました。現在は応急的に補修していますが、梅雨時期等雨が続くと今でも雨が漏ってくるかもしれません。 4 2階の北西角の洋室は、雨漏りの補修工事のために壁や天井に穴が空いた状態となっていますが、雨漏りだけはしないように補修はしています。 5 1階の埋め込み式のエアコンはパネルが割れていますが、稼働については問題ありません(写真11)。 6 本件建物には太陽光発電システムが設置されていますが、同システムは私個人が所有するものになります。

パネルの損傷
