期 間 入 札 の 公 告

- 1 所 在 鹿屋市笠之原町
地 番 1601番1
地 目 宅地
地 積 337.00平方メートル
- 2 所 在 鹿屋市笠之原町
地 番 1601番2
地 目 宅地
地 積 426.00平方メートル
- 3 所 在 鹿屋市笠之原町1601番地2、1601番地1
家屋 番号 1601番2
種 類 作業所・事務所
構 造 鉄骨造スレート葺平家建
床 面 積 188.47平方メートル
(現況)
種 類 工場・事務所
床 面 積 約244.47平方メートル

現況調査報告書

評 価 書

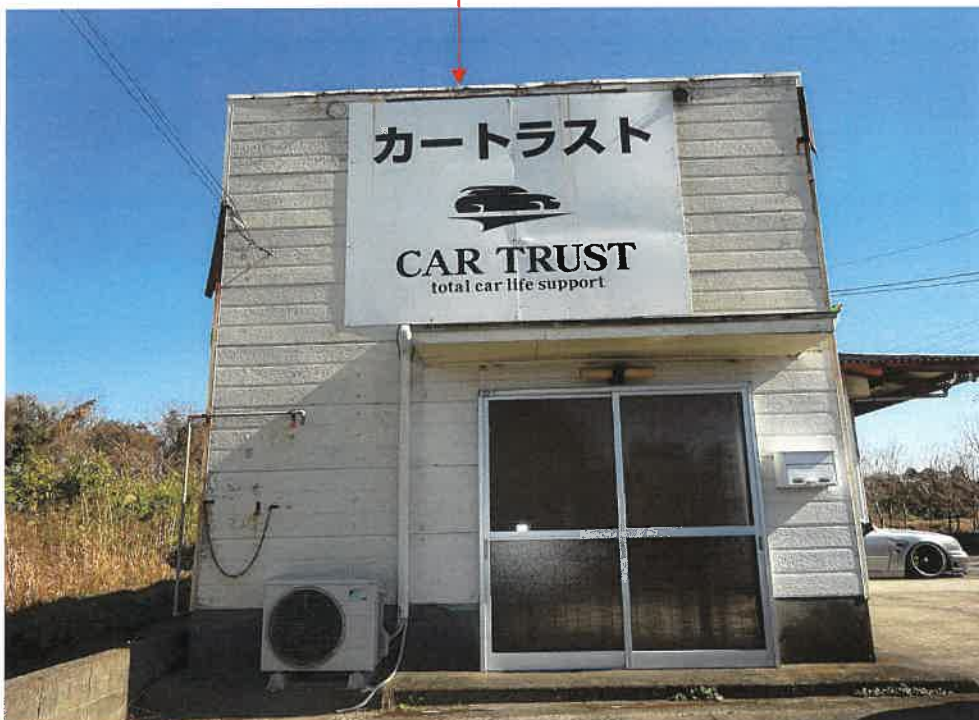
写真3

関 係 人 の 陳 述 等	
陳 述 者 (当事者等との関係)	陳 述 内 容 等
本件所有者	<ol style="list-style-type: none"> 1 本件建物は、私が自動車整備工場及び事務所として利用しています。 2 本件建物について、シロアリ被害は気づきませんが、工場は屋根に穴が空いている部分から雨漏りをします(写真28)。また事務所も雨風が強いときには窓から雨が吹き込んで来るときがあります。 3 本件建物に設置している看板(写真3)を剥がすと大きく穴が空いています。看板で壁の穴を塞いでいるような感じです。 4 本件土地及び工場に存する自動車は全て整備するために顧客から預かっているものです。整備が終わり次第返却する予定です。 5 工場内の機械類は古いものもありますが、基本的に全て稼働しています。 6 物件1の土地と隣接する1594番の土地の一部を、事実上物置き場として利用しています(写真7~9)。本物件を購入した当時から1594番の土地の一部を本件建物の敷地の一部として利用しています。 7 物件1と1594番の土地との境界付近には境界を示す鋸が打ち込んでありますので、物件1と1594番の土地との境界は概ね分かります(写真10)。 8 赤いスチール製の構築物は、1594番上の物ですが、一部本件土地にはみ出している状況です(写真8)。 9 本件土地の境界について、今までに揉めたことはありません。

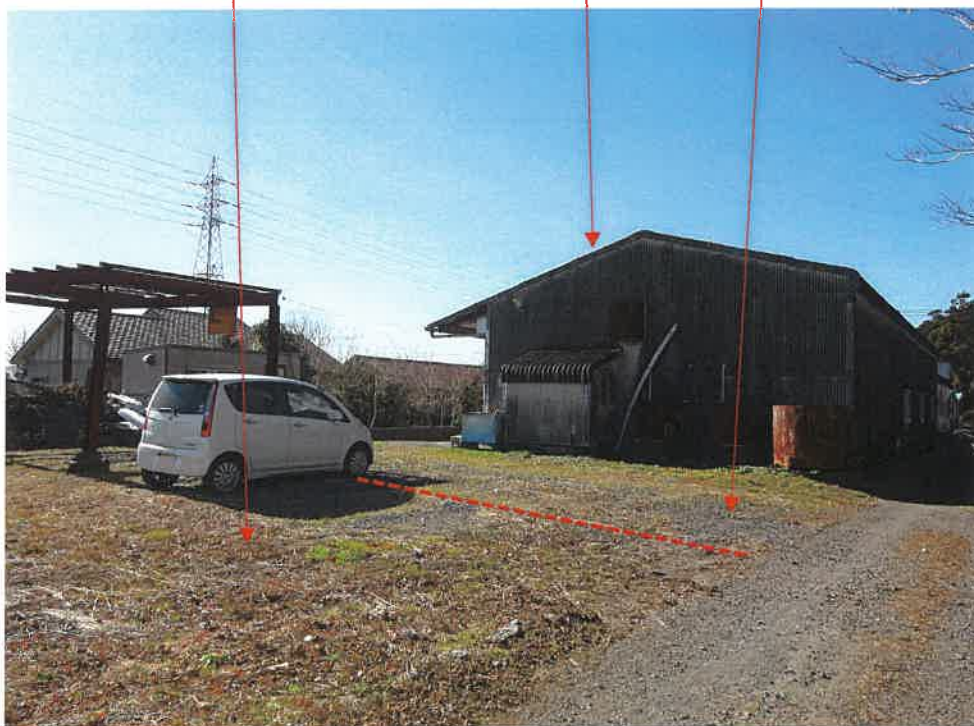
写真7 赤点線は境界付近の線(以下同じ。)

- 1 本件土地は物件2が市道に、各土地がいずれも農道に接面している。
- 2 物件1と隣接する1594番の土地との境界は外観上不明瞭である。但し境界付近には境界紙が存する。

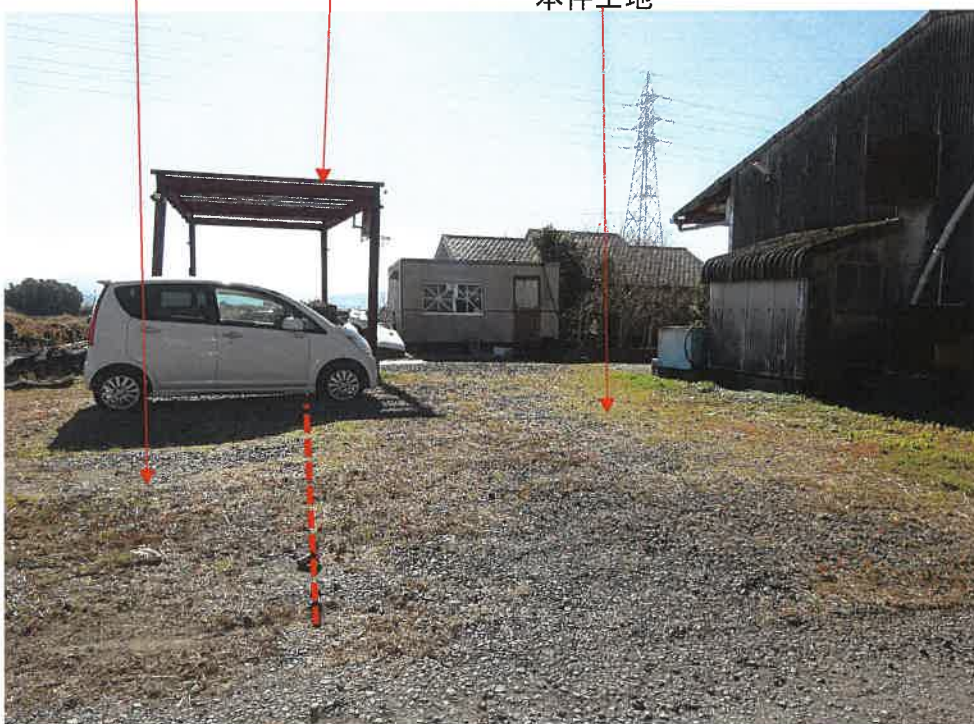
写真8

本件土地にはみ出して存する構築物

エ. 市場性修正： 物件1、2 特殊用途(工場)である ▲10%
 土壌汚染の可能性を考慮 ▲5%
 東側隣接地の構築物がはみ出していることを考慮 ▲1%
 $(0.90 \times 0.95 \times 0.99 = 0.85)$
 物件3 特殊用途(工場)である ▲10%

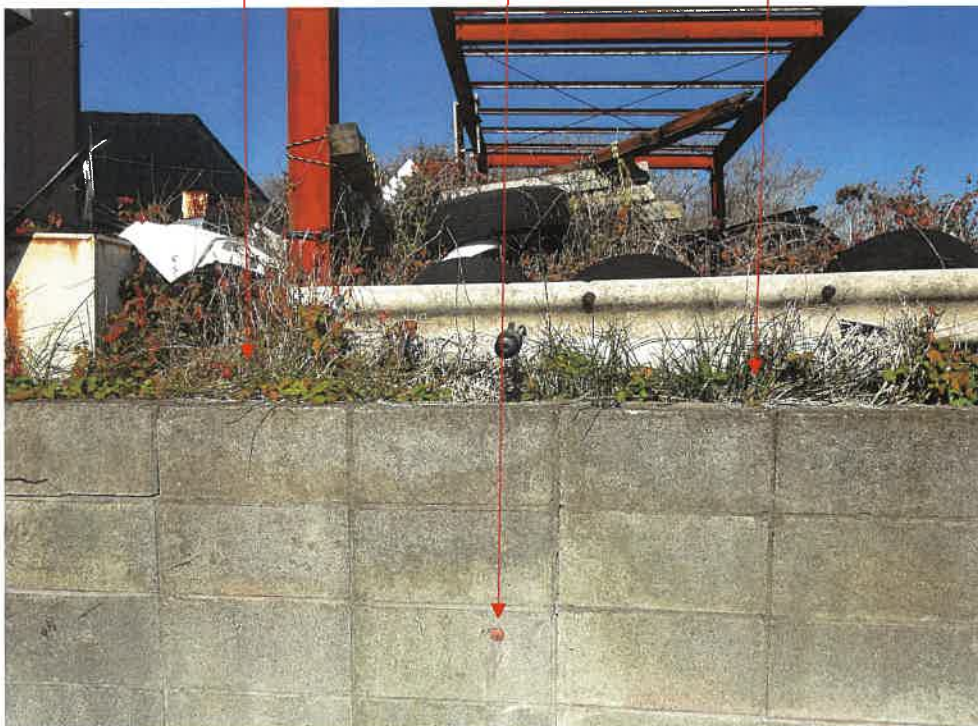
写真10

境界を示す鋸

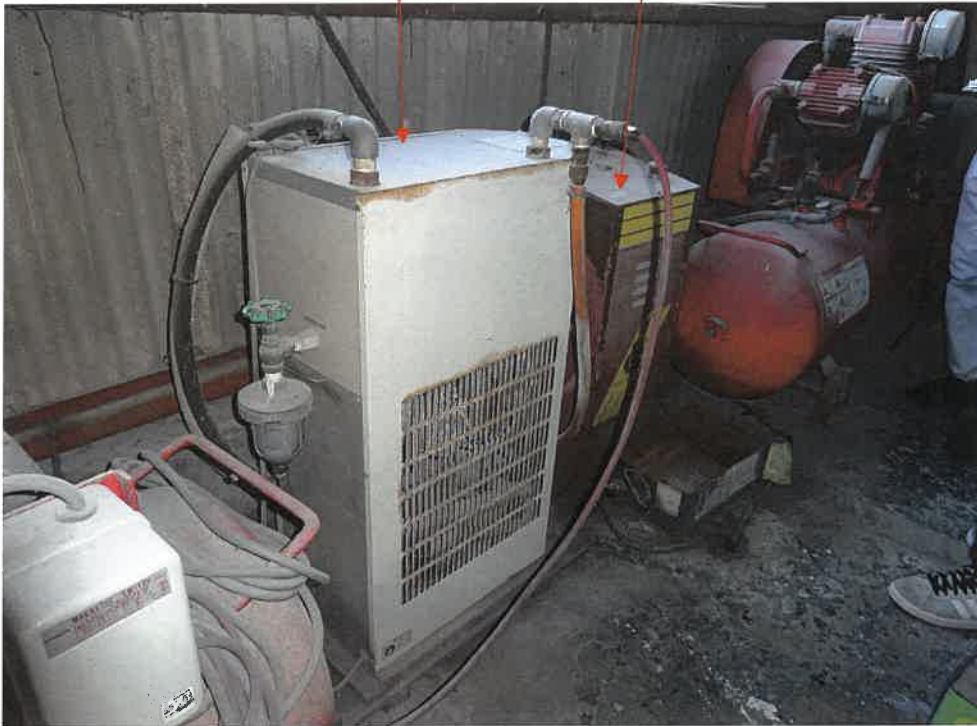
写真23

- 1 本件建物は、本件所有者が自動車整備工場及び事務所として利用している。
- 2 本件建物内に備え置かれている機械器具等は、機械器具等目録記載のとおりである（機械等の配置場所は「建物間取図」参照）。
- 3 本件所有者によると、工場部分は屋根に穴が空いているため、雨漏りするとのことであった。また、雨風が強い日には、事務所部分も窓から雨が吹き込んでくることがあるとのことであった。
- 4 シロアリ被害については目視では確認できなかった。
- 5 本件所有者によると、本件各土地及び工場内に存する自動車はいずれも整備の依頼を受けて預かっているものであり、整備が終わり次第依頼者に引き渡す予定であるとのことであった。
- 6 機械器具目録10番の機械は、機械を操作すると建物間取図記載の10番の破線部分が持ち上がり、自動車をリフトアップできるようになっている。

機械器具9

機械器具10

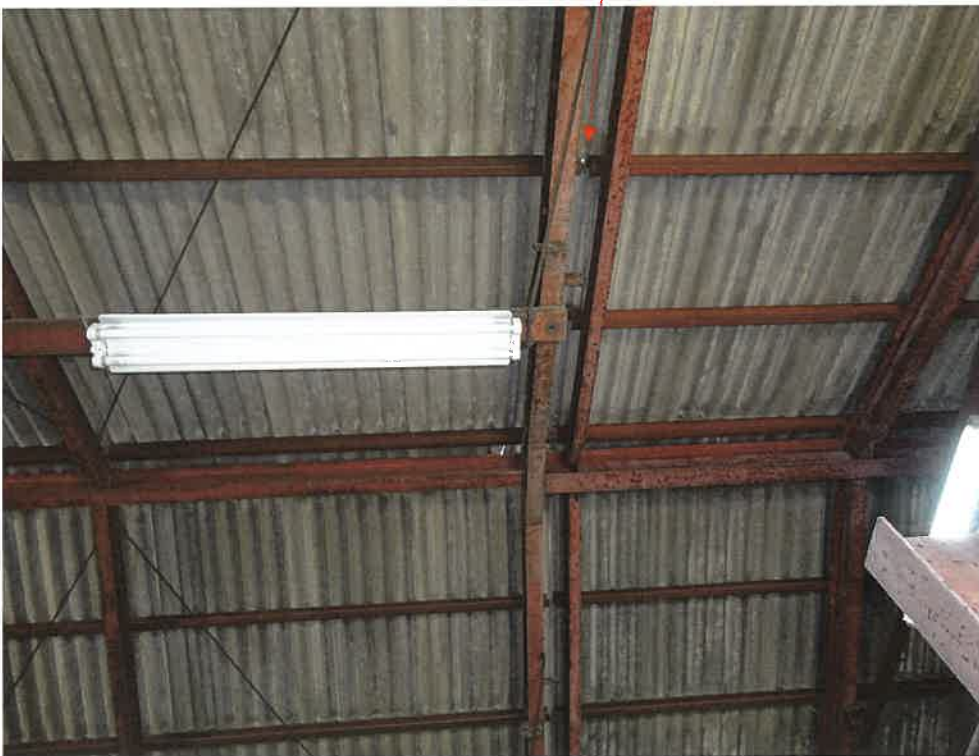
写真28

天井の穴

建物は既に経済的耐用年数を経過し、かつ旧式化・老朽化等による減価が認められるので残価率5%を基本に観察減価法による補正 (雨漏り、屋根・外壁の穴、基礎部分のクラック等、-20%) を施して現価率を以下の通り査定した。
