期 間 入 札 の 公 告

| | 種 類 | 店舗・居宅 |

現況調査報告書

評 価 書

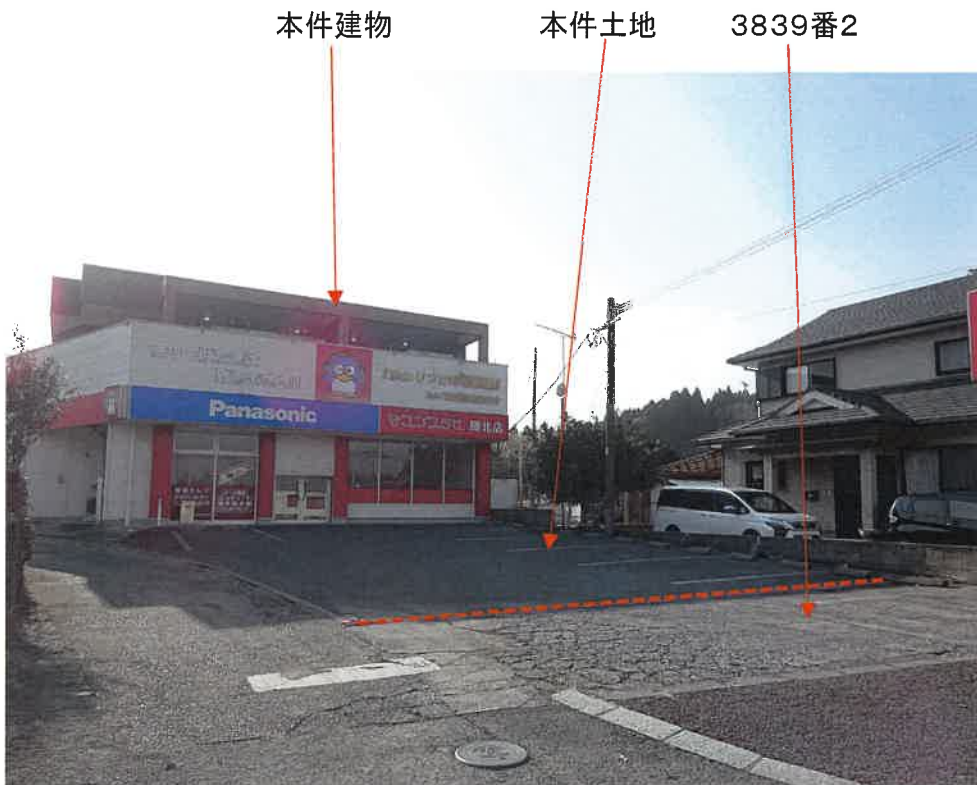
- 1 本件土地は3839番2の土地（登記簿上本件所有者会社名義の宅地）を挟んで国道に接面している。また東側で里道に接面している。
- 2 本件土地と3839番2の土地との境界は外観上不明瞭である。但し、その境界付近には境界紙が存する。なお、本件土地と3839番2の土地とは駐車場スペースとして一体利用されている。

写真2 赤点線は境界付近の線(以下同じ。)

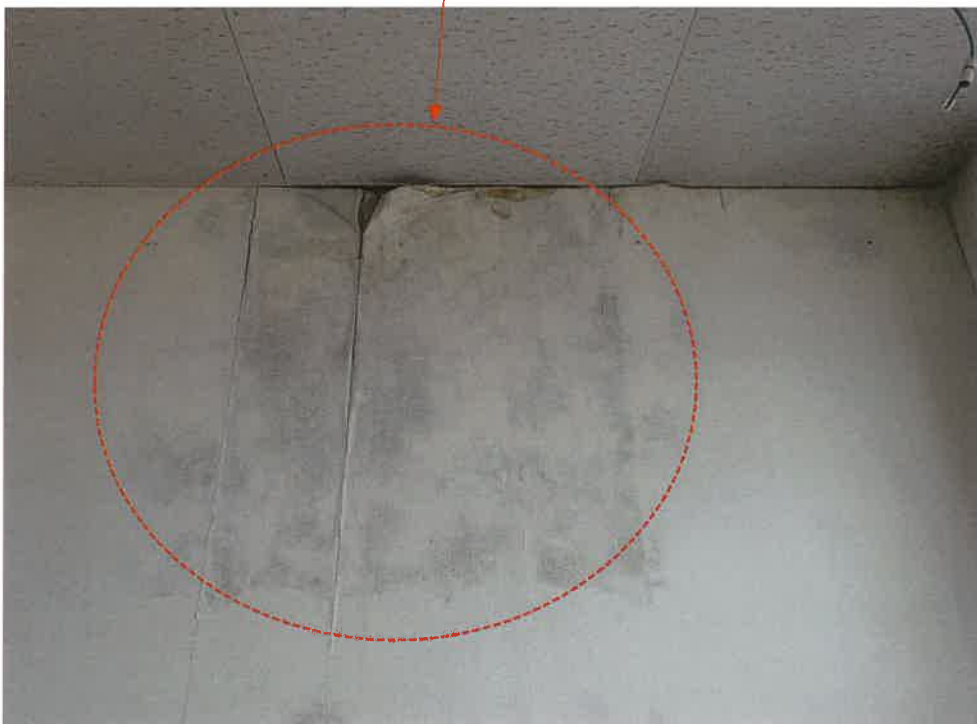
写真6

- 1 本件建物内には動産類は存せず、空き家の状態であった。
- 2 本件所有者会社元代表者によると、本件建物は新築当初から雨漏りしていたとのことであった。そのため、1、2階ともに雨漏り跡と思われるシミ等が見受けられた（写真6、14）。
- 3 2階北西角の洋室は、雨漏りを原因とする補修工事の途中で放置されている（写真16、17）。なお、本件所有者会社元代表者によると、雨漏りをしないように最低限の補修はされているが、梅雨時期等に雨が連続すると雨が漏ってくるかもしれないとのことであった。
- 4 目視ではシロアリ被害については確認できなかった。
- 5 外階段にひび割れが見られた（写真12）。
- 6 件外物件として、本件所有者会社元代表者が所有する太陽光発電システムが存する。

雨漏り跡

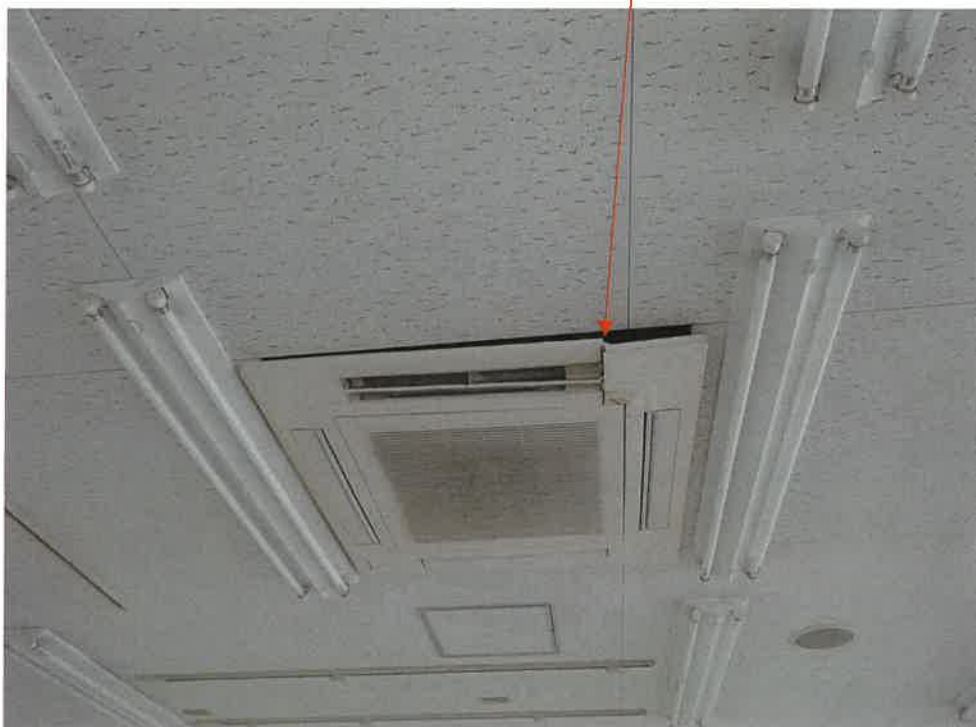
写真11

関係人の陳述等	
陳述者 (当事者等との関係)	陳述内容等
元破産管財人	1 本物件は令和7年12月25日付けで破産財団から放棄しています。そのため、現在本件土地建物の管理は本件所有者会社がしています。
本件所有者会社元代表者	1 本件建物は現在空き家の状態で私が管理しています。 2 本件土地に接面している3839-2の土地は、本件所有者会社名義の土地ですので、本件土地と一体として来客用の駐車スペースとして利用していました。 3 本件建物は、新築当初から雨漏りがありました。現在は応急的に補修していますが、梅雨時期等雨が連続と今でも雨が漏ってくるかもしれません。 4 2階の北西角の洋室は、雨漏りの補修工事のために壁や天井に穴が空いた状態となっていますが、雨漏りだけはしないように補修はしています。 5 1階の埋め込み式のアコンはパネルが割れていますが、稼働については問題ありません(写真11)。 6 本件建物には太陽光発電システムが設置されていますが、同システムは私個人が所有するものになります。

パネルの損傷

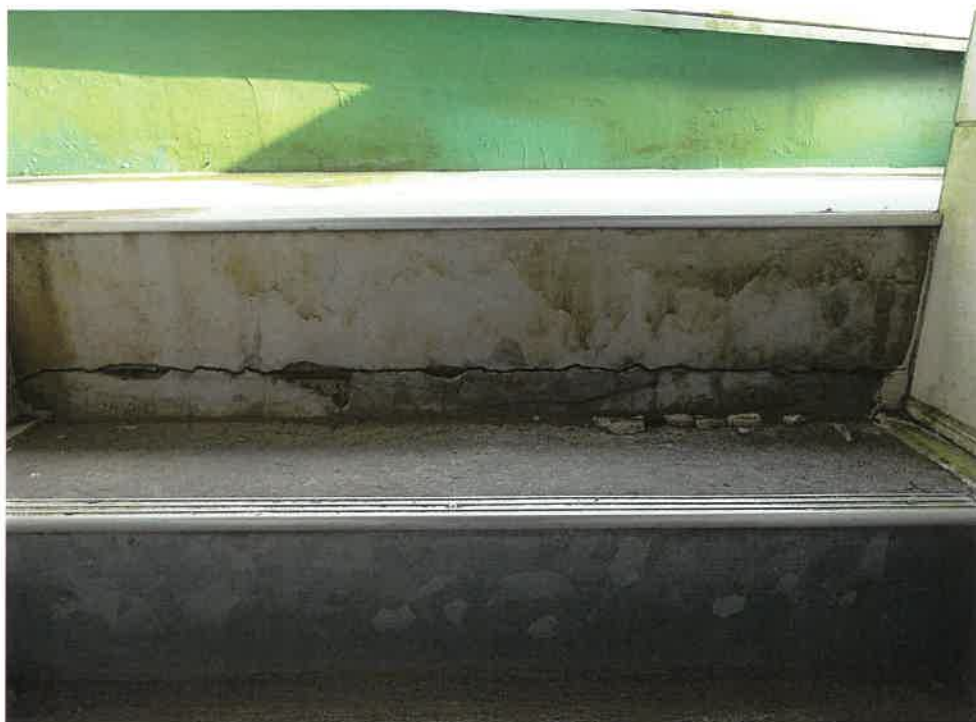
写真12 階段のひび割れ

特記事項	<p>①1階店舗、2階台所付近で雨漏りの跡が確認された。なお、陳述によると新築当時から雨漏りがあったとのことであった。</p> <p>②調査時点では外観上、シロアリ被害は確認できなかった。ただし評価人としての調査には限界があり、詳細については専門家による調査を要する。</p> <p>③アスベストについて、物件2建物の建築時期・構造・種類等の要因を踏まえて現地調査を行った結果、アスベストを含有する建材等が使用されている可能性は否定できない。詳細については専門家による調査分析を要する。</p> <p>④2階北西側の洋室は、雨漏りを原因とする補修工事が途中で放置されており、内壁や天井に穴がある。</p> <p>⑤階段に外階段にひび割れが見られた。</p> <p>⑥第三者所有の太陽光発電システムが存する。</p>
------	---

経過年数19年、経済的全耐用年数30年、経済的残存耐用年数11年、耐用年数に基づく方法（定額法・残価率5%）と観察減価法（外階段のひび割れ、放置された補修工事、雨漏り等▲40%）を併用し、現価率を査定した。

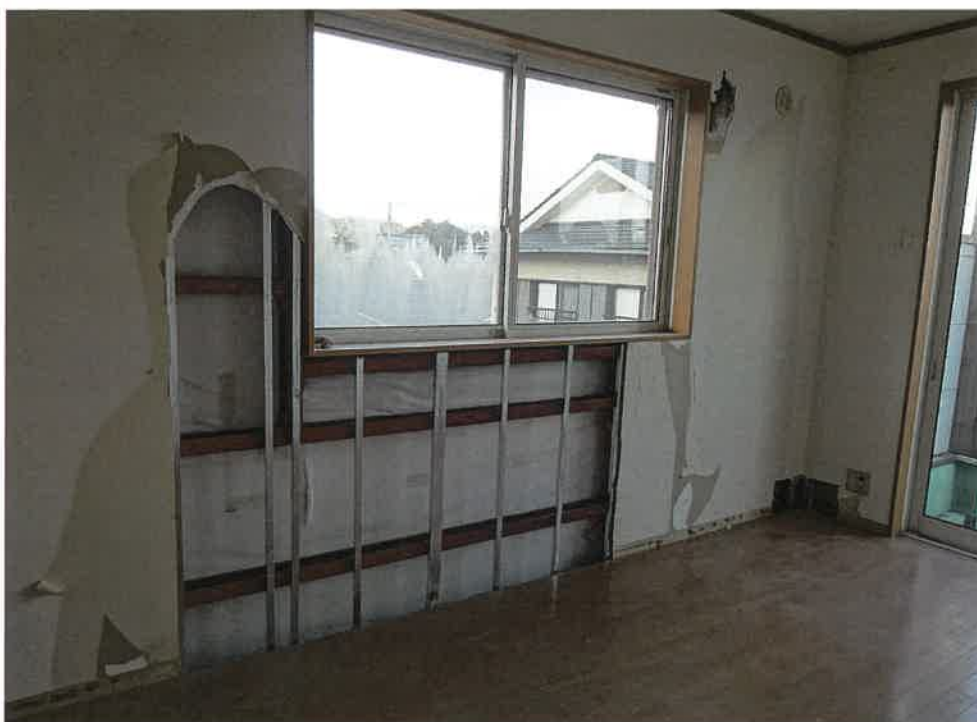
写真16 補修途中で放置された部屋の状況

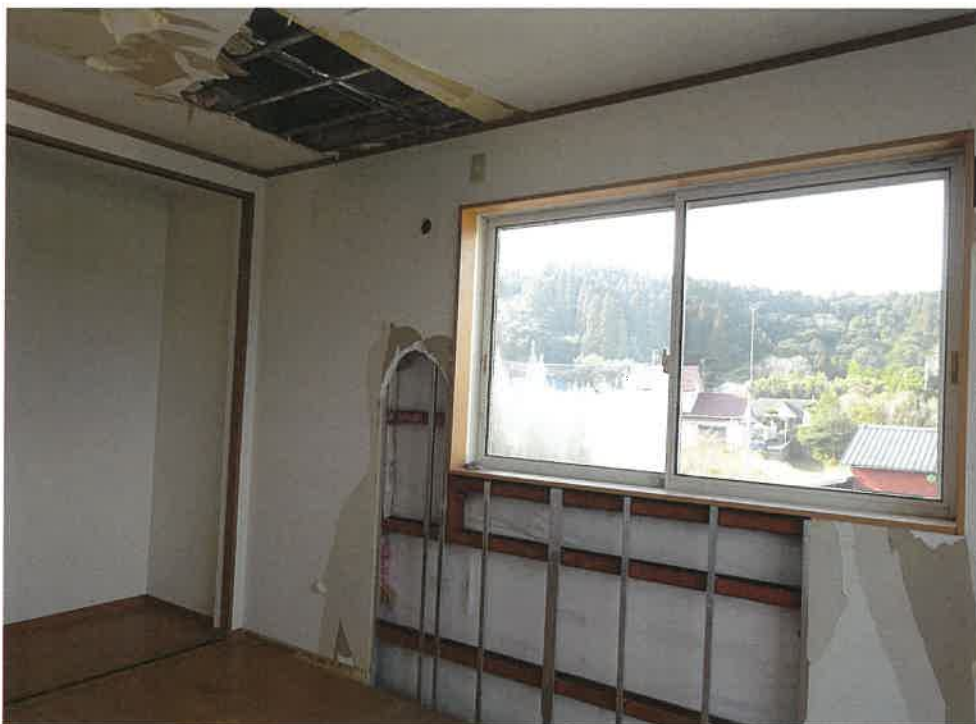
写真17 補修途中で放置された部屋の状況

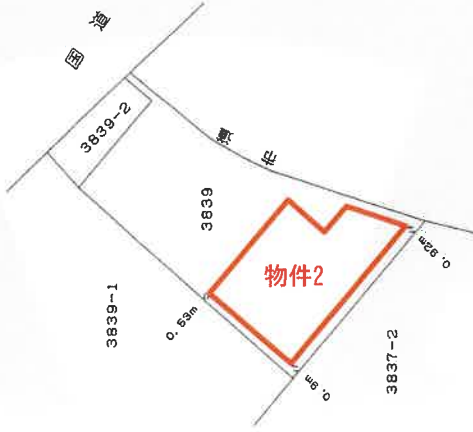
建物図面・各階平面図写し

1 10.920 X 10.010 = 109.309200
 2(3.185 + 5.460) X 5.460/2 = 23.600850
 合計 132.910050
 床面積 132.91㎡

1 10.920 X 8.335 = 91.018200
 2 2.730 X 3.185 = 8.690550
 3(1.820 + 2.730) X 2.315/2 = 5.266625
 合計 104.979875
 床面積 104.97㎡
