期 間 入 札 の 公 告

- 1 所 在 鹿屋市新川町
地 番 5167番
地 目 宅地
地 積 632.18平方メートル

現況調査報告書

評 価 書

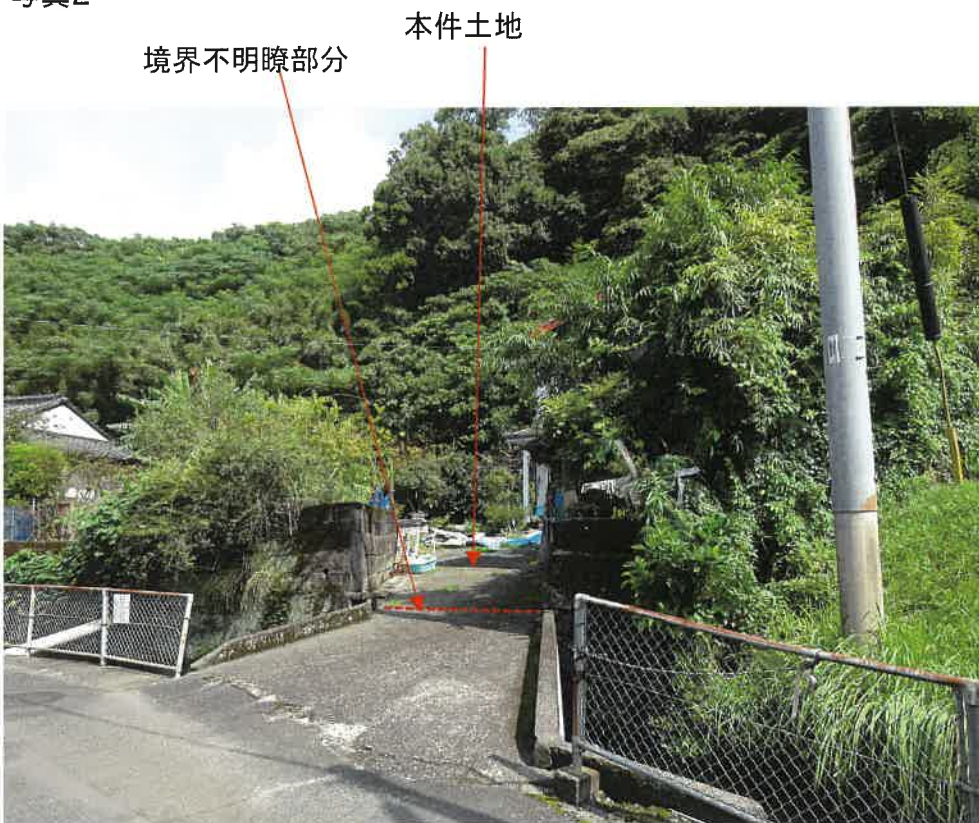
写真2

- 1 本件土地は水路を介して里道に接面している。なお、本件水路は鹿屋市和田新田土地改良区が管理しており、水路上に設置された橋の利用は原状のまま利用する分には問題は無いが、橋を架け直したり、拡幅する等する場合には、改めて同土地改良区の許可を得る必要があるとのことであった。
- 2 本件土地と5160-1、5166及び5168の各土地との境界は外観上不明瞭である。また、水路との境界のうち橋の設置部分(写真2)については外観上不明瞭である。なお、5168番の土地との境については争いがあり、関係人によると、本件土地の一部が5168番の土地と一体として畑として利用されている可能性があるとのことであった。
- 3 本件土地上には、本件債務者が所有する目的外建物とその附属建物(いずれも未登記)が存する
- 4 本件土地は土砂災害特別警戒区域内に存する。

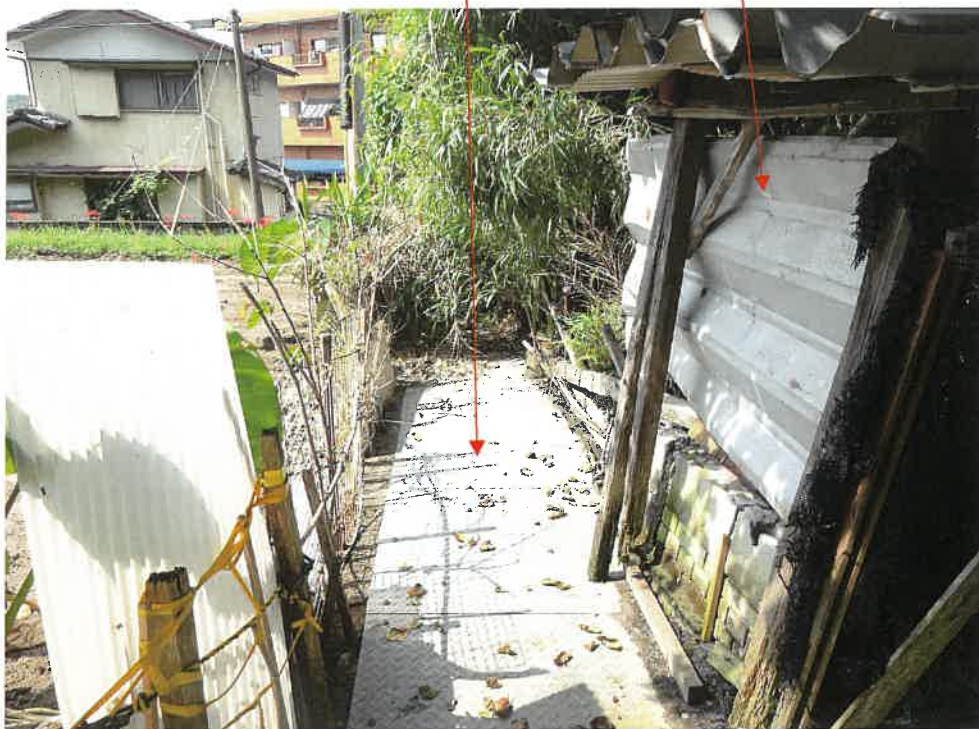
写真7 5168番の土地との境界付近の状況

関係人の陳述等	
陳述者 (当事者等との関係)	陳述内容等
本件債務者の次男	<p>1 本件土地上にある建物は、私の母が所有する建物です。当該建物に近接して建っている建物は、以前は馬小屋であったと聞いていますが、現在は倉庫として利用しています。</p> <p>2 本件土地と隣接地との境界について、5168番の土地との境界は判然とせず、本件土地の一部が5168番の土地の畑として利用されている可能性があると思っています。以前は境付近に杭がありましたが、現在は抜かれており、畑として使われています。</p> <p>3 本件土地と5168番の土地との境界付近には柵が設置されていますが(写真7、8)、誰が設置したものかは分かりません。</p> <p>4 本件土地の北東側は崖になっていますが、一昨年台風の際に擁壁の上部の木が少し落ちてきたことがあります。</p>
鹿屋市土地改良連合会担当者	<p>1 本件土地に接面している水路は鹿屋市和田新田土地改良区が管理している水路になります。</p> <p>2 本件土地と水路との間に設置されている橋は、原状のまま利用する分には利用上の制限等はありませんが、橋を架け直したり、広げて利用するには改めて許可を得ていただく必要があります。</p>
鹿児島地方法務局証明係	<p>1 本件土地上に建物登記は存しません。</p>
鹿屋市安全安心課防災係担当者	<p>1 本件土地は、鹿児島県が指定する「土砂災害特別警戒区域」内に存しますので、土砂災害が起こりうる危険性が高い地域に存することになります。</p>
