## 期間入札の公告

## 現況調査報告書（物件6、8）

# 評 価 書

(物件6, 8)

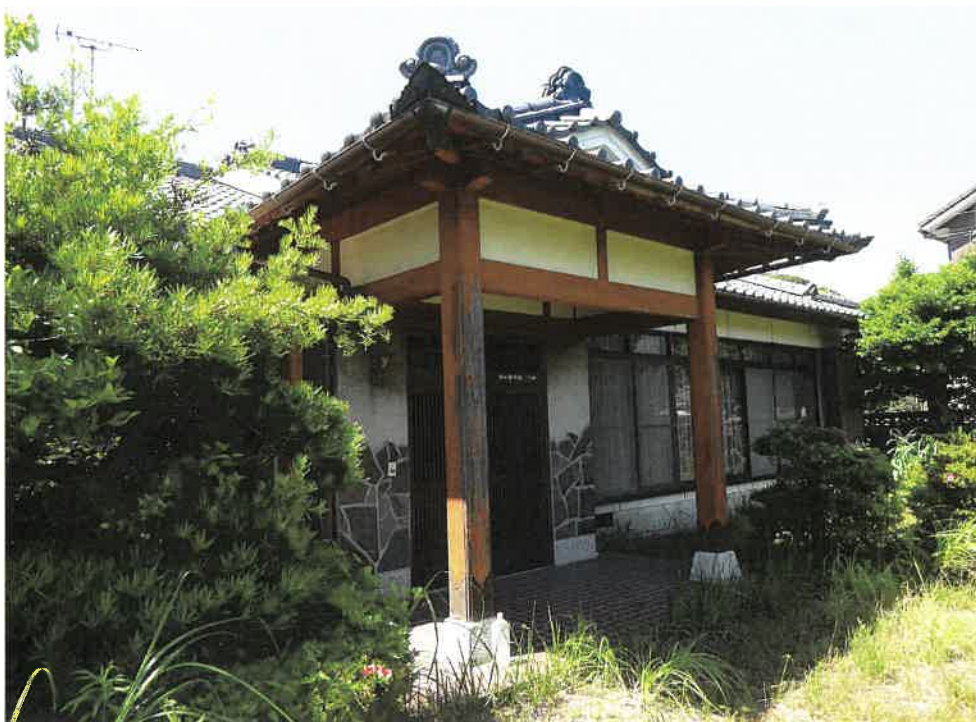
写真6 本件建物外観

- 1 本件主たる建物は本件申立人の両親が居宅として利用していた建物であるが、現在は空き家となっている。
- 2 附属建物を含め、目視では雨漏りやシロアリ被害等の特筆すべき損傷等は見当たらなかった。
