## 期 間 入 札 の 公 告

鹿児島地方裁判所鹿屋支部

## 現況調査報告書

## 評 価 書

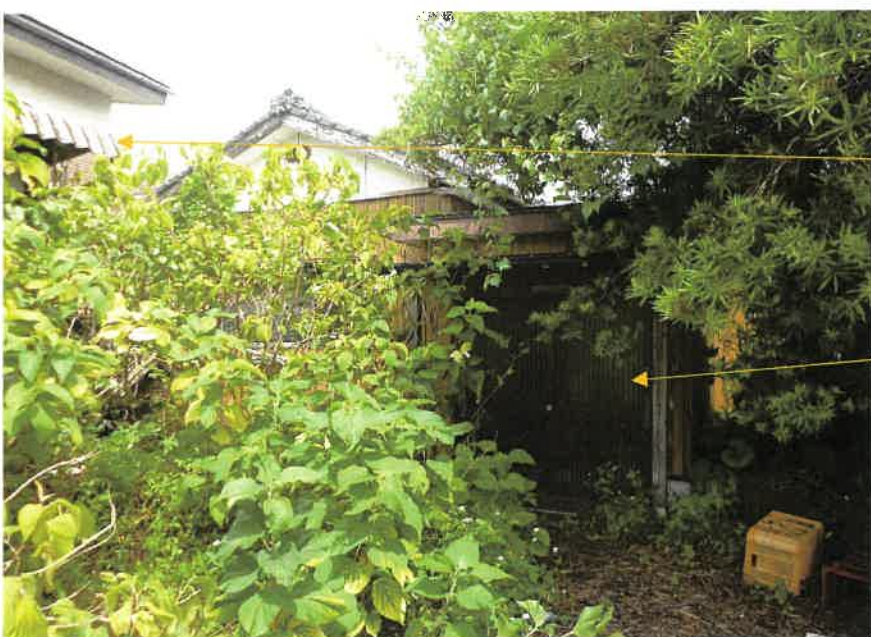
④物件 4 の未登記附属  
建物（プロパン庫）

| 物件目録にない附属建物 | <input type="checkbox"/> ない<br><input checked="" type="checkbox"/> ある <div style="margin-left: 20px;"> { 種　類：プロパン庫<br/> 構　造：コンクリートブロック造スレート葺平家建<br/> 床面積：約１０平方メートル } </div> | | | | | |

| 仕 様 | 構 造 コンクリートブロック造<br>屋 根 スレート<br>外 壁 コンクリートブロック<br>内 壁 ー<br>天 井 ー<br>床 コンクリート<br>設 備 ー | |
| 特 記 事 項 | ①構造上、屋根と外壁の間には隙間がある。<br><br>②調査時点では外観上、シロアリ被害は確認できなかった。ただし評価人としての調査には限界があり、詳細については専門家による調査を要する。<br><br>③アスベストについて、当該建物の建築時期・構造・種類等の要因を踏まえて現地調査を行った結果、アスベストを含有する建材等が使用されている可能性は否定できない。詳細については専門家による調査分析を要する。 | |

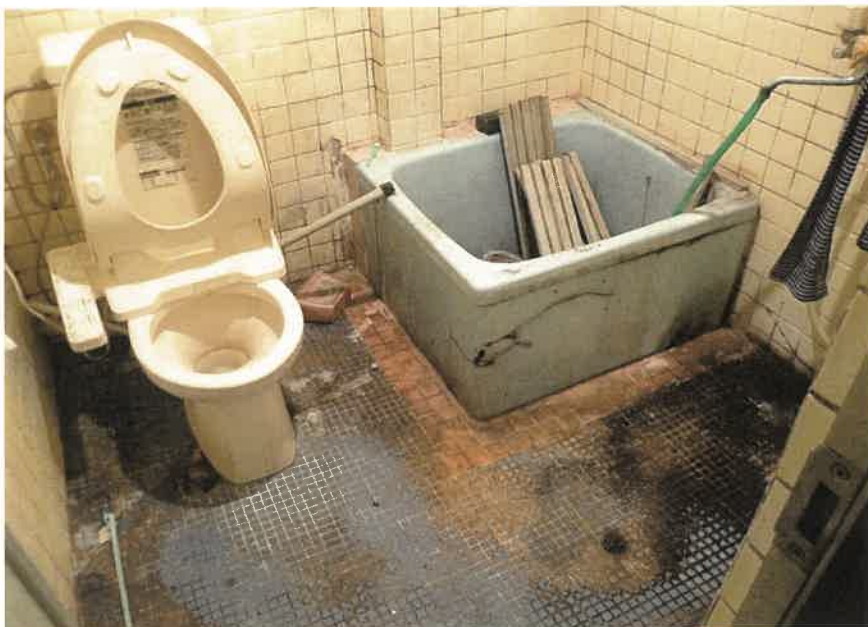
⑪物件 5 和室

| その他の事項 | 元店舗、現在は居宅、物置である。大量のゴミが存し、保守管理の状態は著しく劣る。外壁の一部が剥がれている。内壁に穴が散見された。 | | |

| 特 記 事 項 | <p>①天井や天袋内部に雨漏り跡と思われるシミが見られた。</p> <p>②シロアリ被害の跡のようなものが見られた。ただし評価人としての調査には限界があり、詳細については専門家による調査を要する。</p> <p>③アスベストについて、物件5建物の建築時期・構造・種類等の要因を踏まえて現地調査を行った結果、アスベストを含有する建材等が使用されている可能性は否定できない。詳細については専門家による調査分析を要する。</p> <p>④大量のゴミが存する。</p> <p>⑤外壁の一部が剥がれており、また内壁に穴が散見された。</p> <p>⑥登記によると、平成28年6月15日に種類が店舗から居宅・物置へと変更になっている。元々はパチンコ店やバーとして利用されていたとのことであった。</p> |
