## 期 間 入 札 の 公 告

鹿児島地方裁判所鹿屋支部

## 現況調査報告書

## 評 価 書

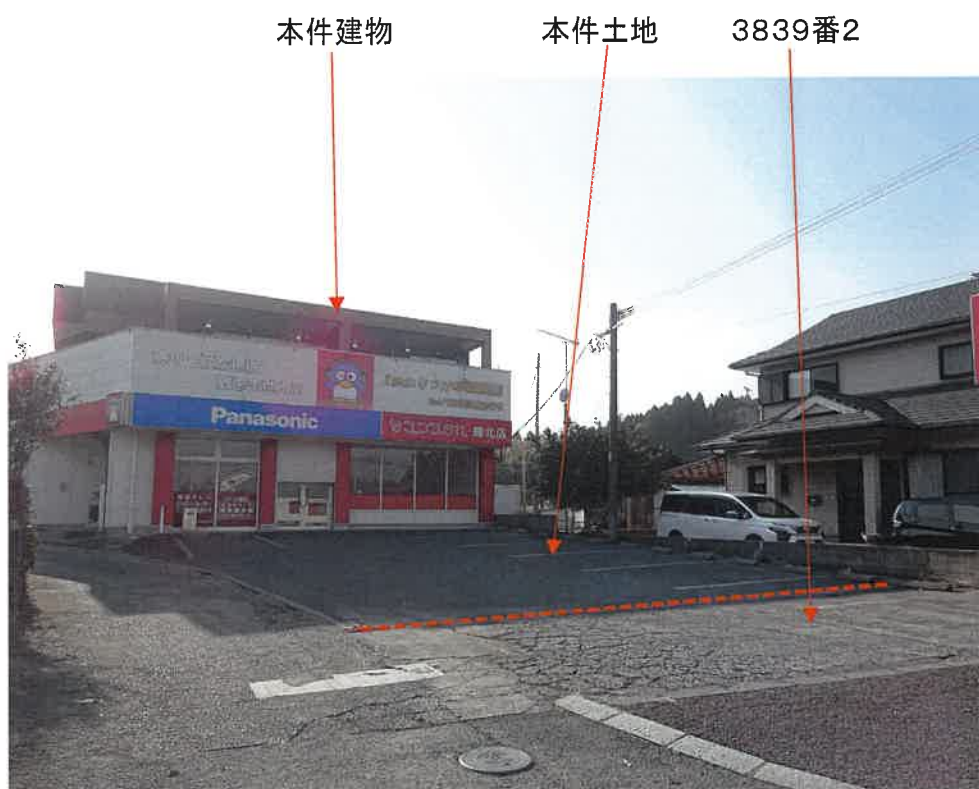
- 1 本件土地は3839番2の土地（登記簿上本件所有者会社名義の宅地）を挟んで国道に接面している。また東側で里道に接面している。
- 2 本件土地と3839番2の土地との境界は外観上不明瞭である。但し、その境界付近には境界杭が存する。なお、本件土地と3839番2の土地とは駐車場スペースとして一体利用されている。

写真2 赤点線は境界付近の線(以下同じ。)

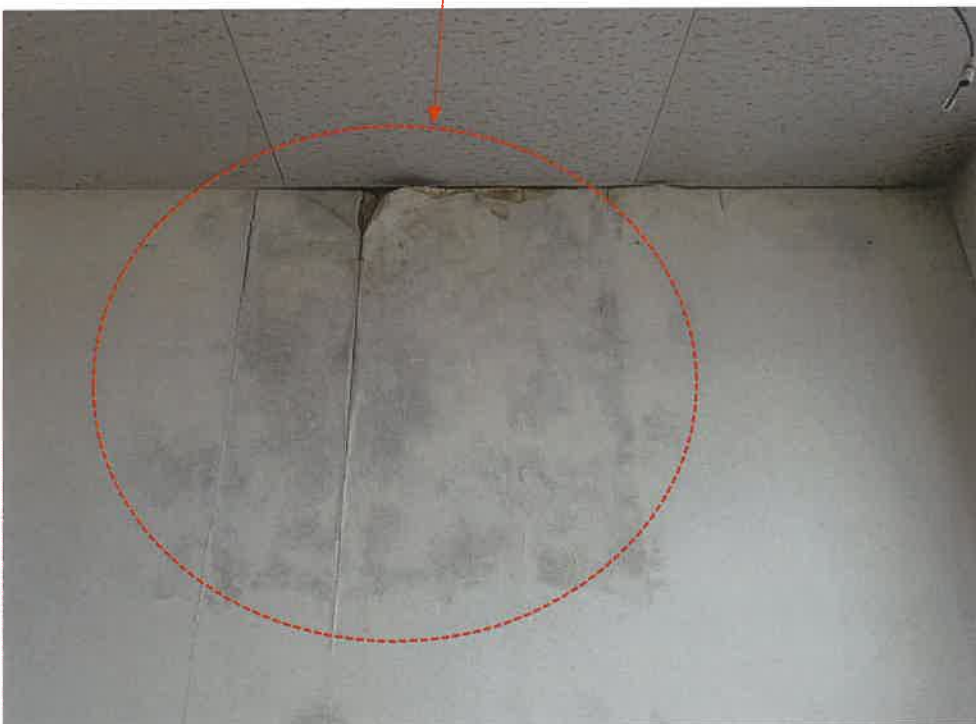
写真6

- 1 本件建物内には動産類は存せず、空き家の状態であった。
- 2 本件所有者会社元代表者によると、本件建物は新築当初から雨漏りしていたとのことであった。そのため、1、2階ともに雨漏り跡と思われるシミ等が見受けられた（写真6、14）。
- 3 2階北西角の洋室は、雨漏りを原因とする補修工事の途中で放置されている（写真16、17）。  
なお、本件所有者会社元代表者によると、雨漏りをしないように最低限の補修はされているが、梅雨時期等に雨が續くと雨が漏ってくるかもしれないとのことであった。
- 4 目視ではシロアリ被害については確認できなかった。
- 5 外階段にひび割れが見られた（写真12）。
- 6 件外物件として、本件所有者会社元代表者が所有する太陽光発電システムが存する。

雨漏り跡

| 特 記 事 項 | <p>①1階店舗、2階台所付近で雨漏りの跡が確認された。なお、陳述によると新築当時から雨漏りがあったとのことであった。</p> <p>②調査時点では外観上、シロアリ被害は確認できなかった。ただし評価人としての調査には限界があり、詳細については専門家による調査を要する。</p> <p>③アスベストについて、物件2建物の建築時期・構造・種類等の要因を踏まえて現地調査を行った結果、アスベストを含有する建材等が使用されている可能性は否定できない。詳細については専門家による調査分析を要する。</p> <p>④2階北西側の洋室は、雨漏りを原因とする補修工事が途中で放置されており、内壁や天井に穴がある。</p> <p>⑤階段に外階段にひび割れが見られた。</p> <p>⑥第三者所有の太陽光発電システムが存する。</p> |

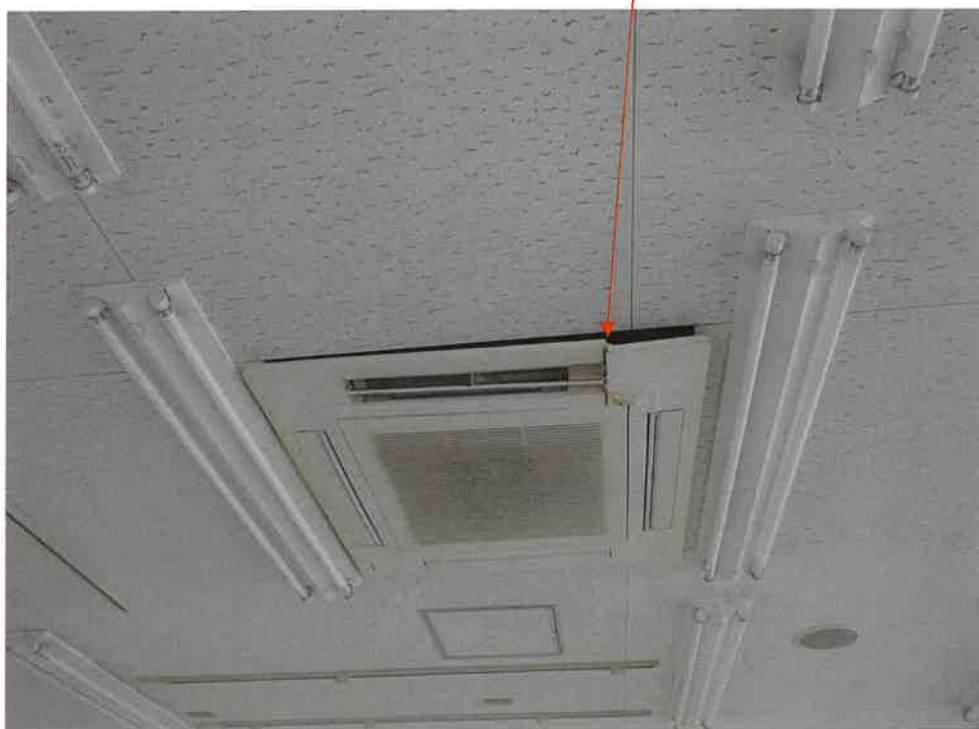
写真11

| 関係人の陳述等 | |
|---|---|
| 本件所有者会社元代表者 | <p>1 本件建物は現在空き家の状態で私が管理しています。</p> <p>2 本件土地に接面している3839-2の土地は、本件所有者会社名義の土地ですので、本件土地と一体として来客用の駐車スペースとして利用していました。</p> <p>3 本件建物は、新築当初から雨漏りがありました。現在は応急的に補修していますが、梅雨時期等雨が続くと今でも雨が漏ってくるかもしれません。</p> <p>4 2階の北西角の洋室は、雨漏りの補修工事のために壁や天井に穴が空いた状態となっていますが、雨漏りだけはしないように補修はしています。</p> <p>5 1階の埋め込み式のエアコンはパネルが割れていますが、稼働については問題ありません(写真11)。</p> <p>6 本件建物には太陽光発電システムが設置されていますが、同システムは私個人が所有するものになります。</p> |

パネルの損傷

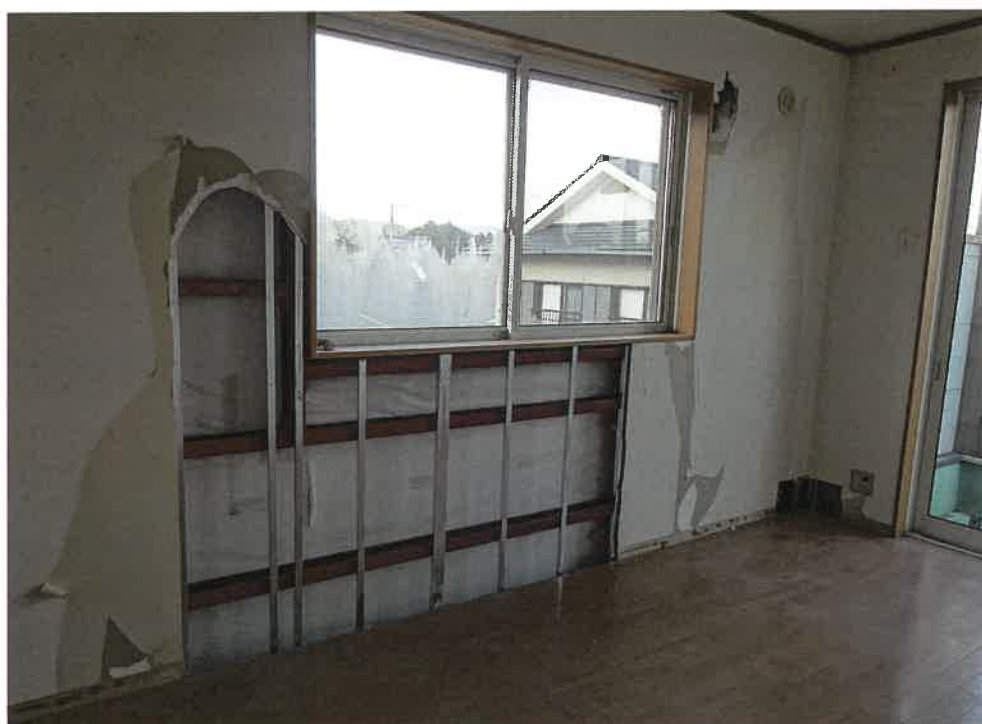
写真16 補修途中で放置された部屋の状況

経過年数19年、経済的全耐用年数30年、経済的残存耐用年数11年、耐用年数に基づく方法（定額法・残価率5%）と観察減価法（外階段のひび割れ、放置された補修工事、雨漏り等▲40%）を併用し、現価率を査定した。

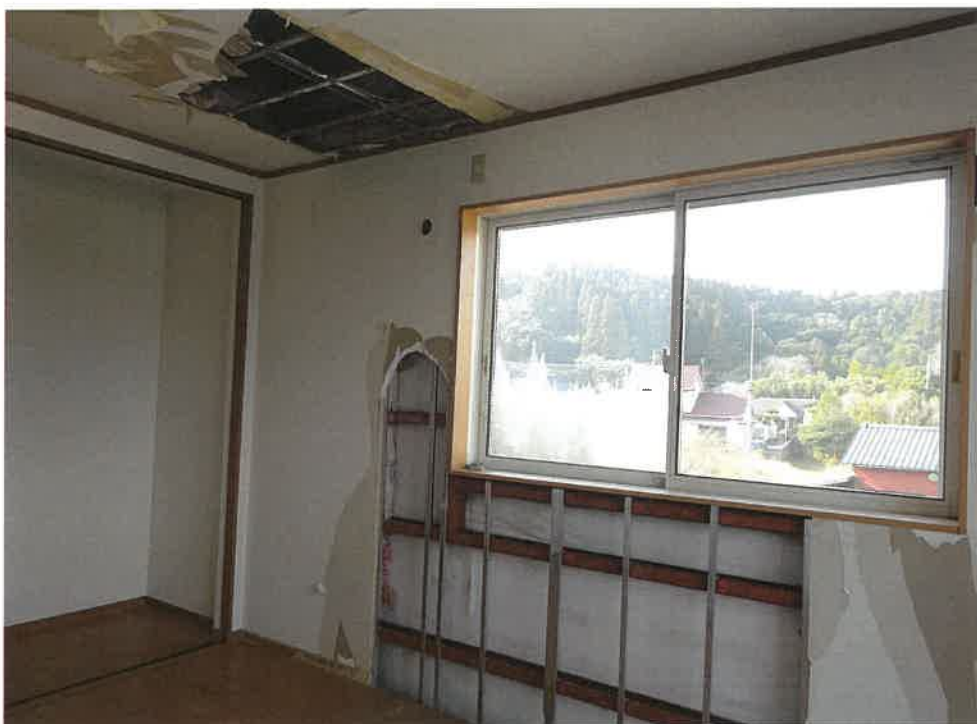
写真17 補修途中で放置された部屋の状況
