## 期 間 入 札 の 公 告

# 現況調査報告書

(物件6～9、15、16)

評 価 書  
(物件6～9、15、16)

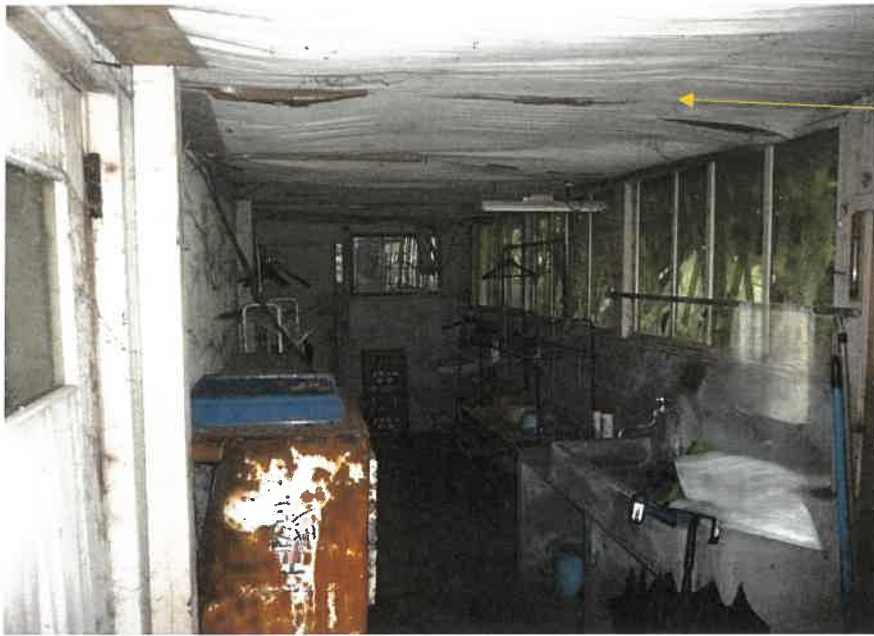
④物件15バックヤード

| その他の事項 | 棚等の店舗備品が相当量残置されている。バックヤードの天井が波打っている。外壁にヒビが存する。 | | | | |

天井が波打っている

| 特 記 事 項 | <p>① 物件15建物は、白アリ被害については不明。評価人としての調査には限界があり、詳細については専門家による調査が必要である。</p> <p>② 物件15建物は、建築時期・構造・種類等の要因を踏まえ現場調査を行った結果、アスベストを含有する建材等が使用されている可能性は否定できない。詳細については専門調査機関の分析調査を要する。</p> <p>③ 物件15建物は、バックヤードの天井が波打っていたり、外壁にヒビが存する。</p> |

物件 1 5 建物は、既に経済的耐用年数を経過し、かつ、旧式化・老朽化による減価が認められるので残価率 5%を基本に観察減価法による補正（外壁のヒビ等－60%）を施して、原価率を以下の通り査定した。

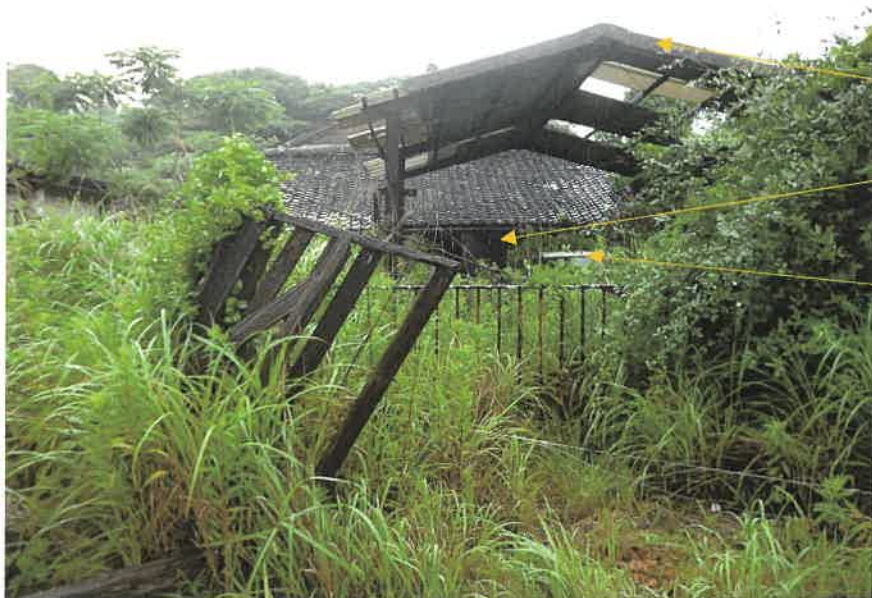
⑦物件 1 6

| その他の事項 | 物件6～9は物件15・16の敷地として一体利用されていて、南東側が町道に接する。隣地(1322、1324)は共同墓地である。物件7に工作物(物置)、物件8に廃車、工作物(車庫—屋根が破損)、物件9に通気管が存する。 | | | | |

工作物（車庫）

物件 1 6 入口

廃車

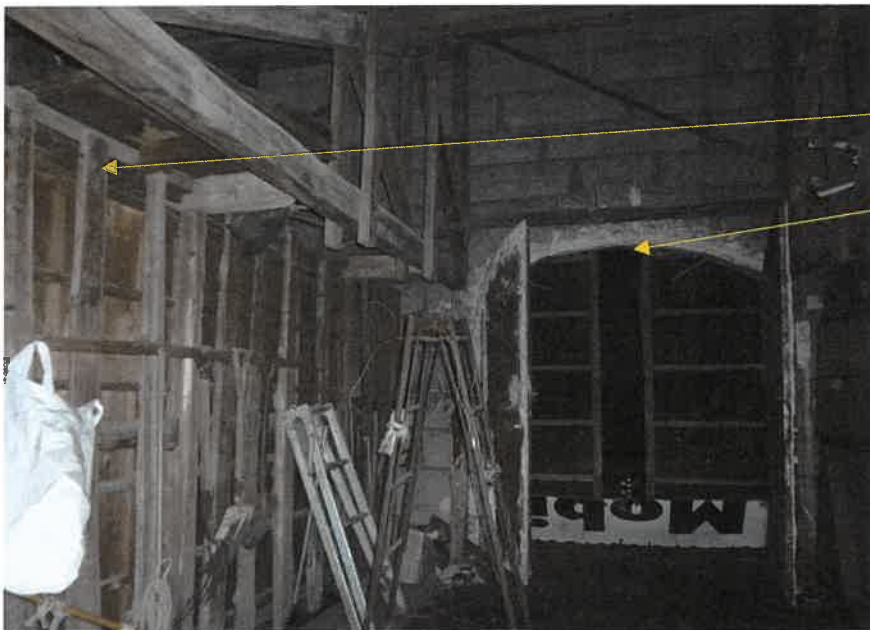
⑧物件 1 6 内部

休憩室

奥の倉庫への入口

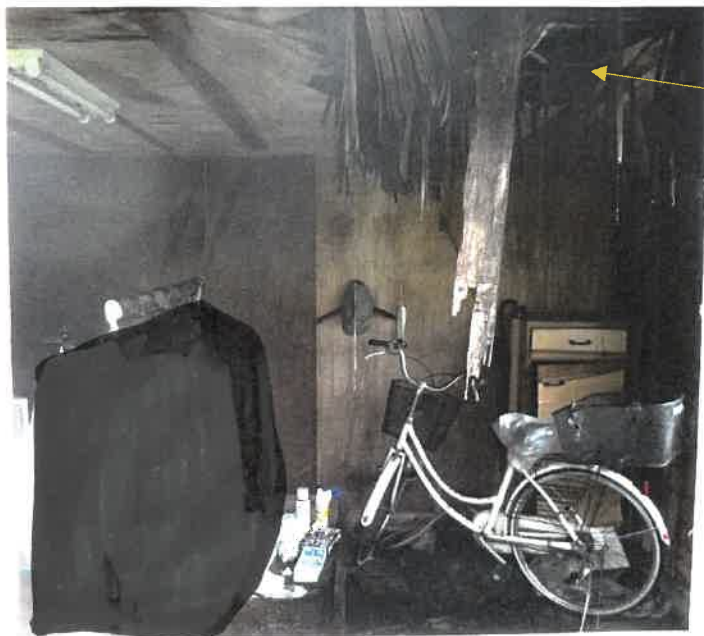
⑩物件16休憩室

| その他の事項 | 休憩室は天井板が剥がれていて雨漏りがひどい。調査時、土間に水が溜まっていた。入口付近の倉庫及び休憩室には農具や自転車等の残置物が存する。 | | |

天井板の剥がれ

| 特記事項 | <p>① 物件16建物は、白アリ被害については不明。評価人としての調査には限界があり、詳細については専門家による調査が必要である。</p> <p>② 物件16建物は、建築時期・構造・種類等の要因を踏まえ現場調査を行った結果、アスベストを含有する建材等が使用されている可能性は否定できない。詳細については専門調査機関の分析調査を要する。</p> <p>③ 物件16建物は、休憩室の天井板がはがれており雨漏りがひどい。</p> |

物件 1 6 建物は、既に経済的耐用年数を経過し、かつ、旧式化・老朽化による減価が認められるので残価率 5%を基本に観察減価法による補正（雨漏り等－80%）を施して、原価率を以下の通り査定した。

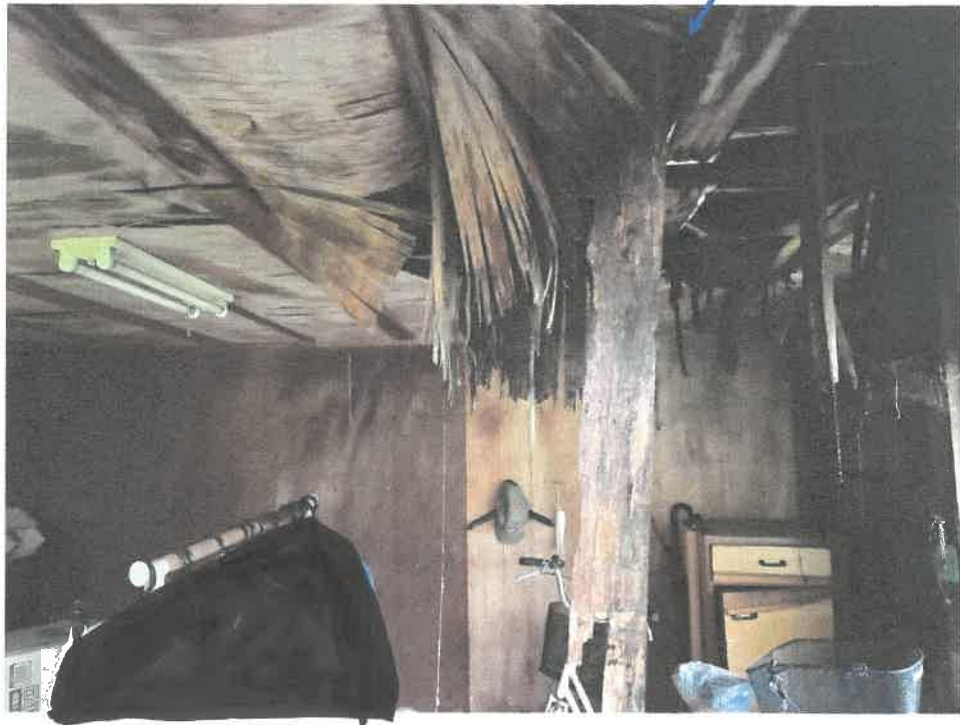
5

物件16 雨漏り跡の様子
