## 期 間 入 札 の 公 告

- 1 所 在 鹿屋市野里町  
地 番 4 9 2 0 番 3  
地 目 宅地  
地 積 6 3 3 . 2 4 平方メートル
- 2 所 在 鹿屋市野里町 4 9 2 0 番地 3  
家屋 番号 4 9 2 0 番 3  
種 類 居宅  
構 造 木造瓦葺平家建  
床 面 積 1 0 1 . 5 0 平方メートル  
(附属建物)  
符 号 1  
種 類 厩舎  
構 造 木造瓦葺 2 階建  
床 面 積 1 階 4 7 . 2 0 平方メートル  
2 階 4 7 . 2 0 平方メートル  
(現況)  
種 類 倉庫  
(未登記附属建物)  
種 類 車庫・倉庫  
構 造 軽量鉄骨造スレート葺平家建  
床 面 積 5 5 . 5 1 平方メートル

# 現況調査報告書

# 評 価 書

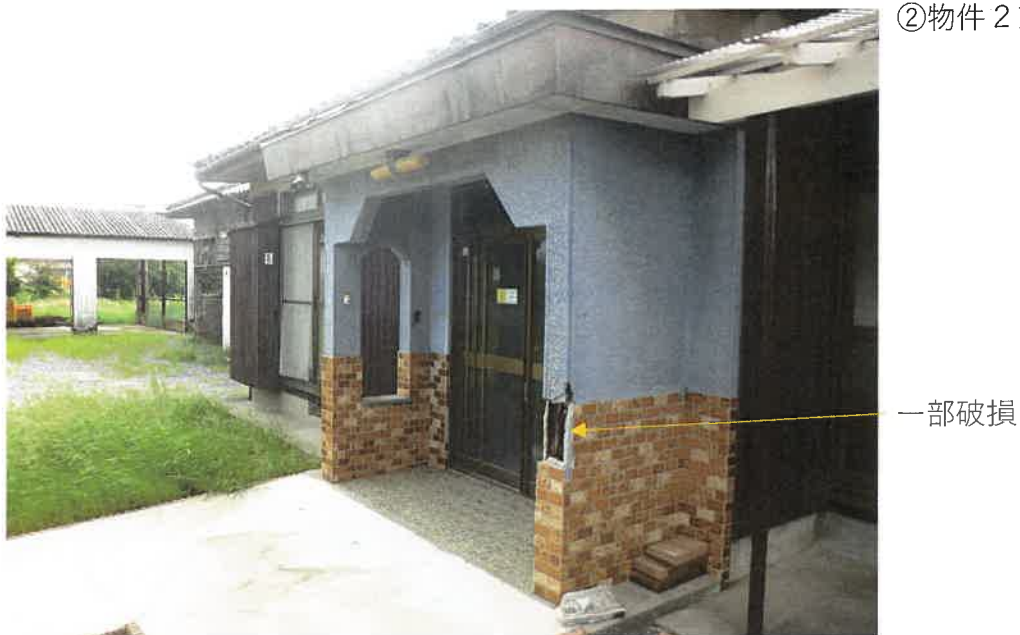
②物件 2 玄関

| その他の事項 | さしかけ、玄関ポーチ (柱の一部破損あり) が存する。砂壁が所々剥がれ、畳が所々フカフカしている。附属建物符号 1 の外壁は所々破損している。未登記附属建物の外壁・屋根も破損している。 | | |

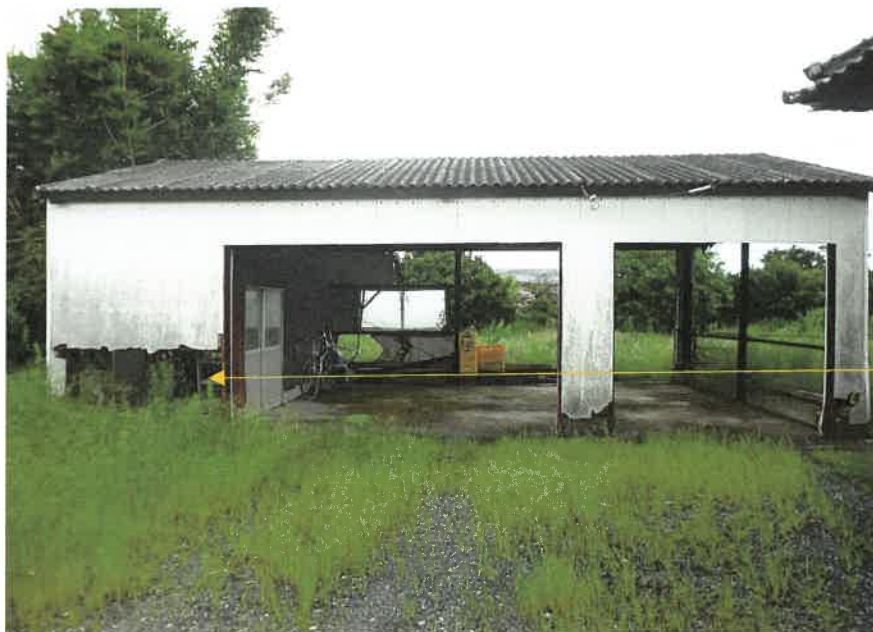
④未登記附属建物

壁破損

| 特 記 事 項 | 屋根、外壁等の破損、欠落など各部材の老朽化が著しく、通常的車庫・倉庫としての使用は困難である。<br><br>対象建物について、建築時期・構造・種類等の要因を踏まえ現場調査を行った結果、アスベストを含有する建材等が使用されている可能性は否定できない。詳細については専門調査機関の分析調査を要する。 | |

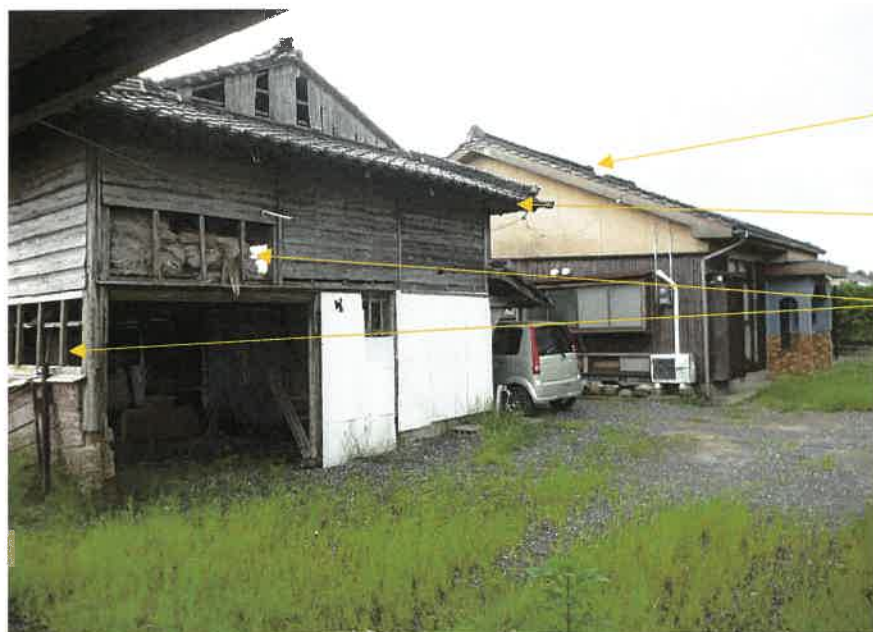
⑤西→東

外壁破損

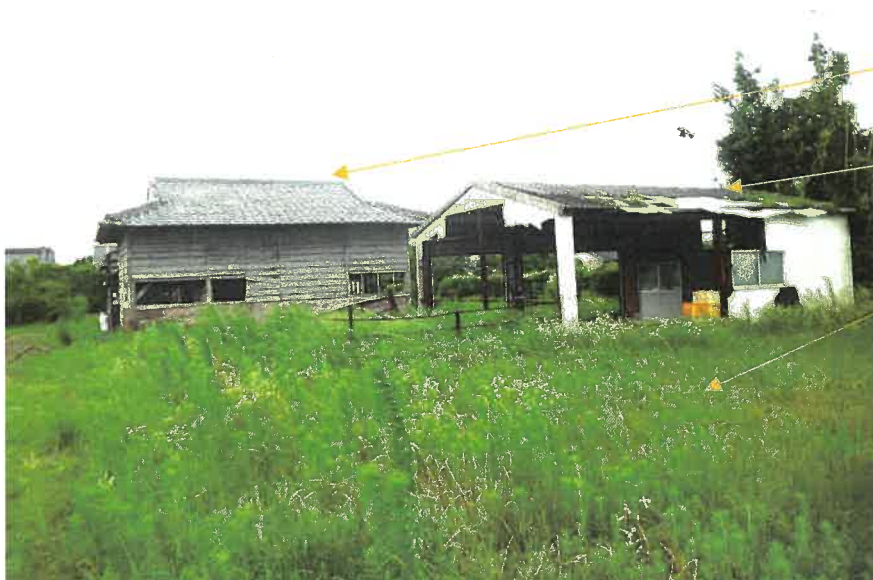
⑥北西側

物件 2

物件 2 附属建物符号 1

| 特 記 事 項 | 築後49年経過しており、外壁の破損のほか、老朽化や白蟻被害等による各部材の劣化が見られる。<br><br>対象建物について、建築時期・構造・種類等の要因を踏まえ現場調査を行った結果、アスベストを含有する建材等が使用されている可能性は否定できない。詳細については専門調査機関の分析調査を要する。 | |

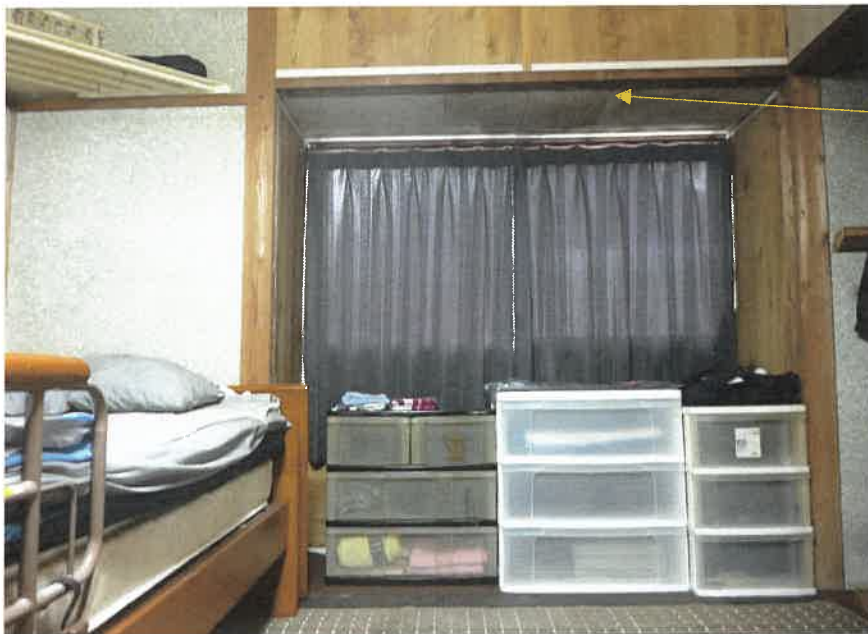
⑩物件 2 北東側和室

- 1 対象物件の形状等は2枚目のとおりである。
- 2 対象物件の占有状況等は、現場の状況、関係人の陳述等から2枚目のとおりと認めた。
- 3 対象物件の現況等について、2枚目に記載した事項以外は次のとおりである。
  - ① 物件1（土地）について  
境界が判然としない隣地4920-1（地目：畑）は登記簿上亡Dの所有地であり、相続登記未了地である。同地は袋地であり、市道に至るため、物件1の一部は囲繞地通行権を負担する可能性が存する。
  - ② 物件2（建物）について  
Bが陳述するように雨漏り跡と思われるシミや畳の浮き沈みが所々存する。シロアリ被害の有無・程度は、別途専門家による調査の必要がある。

雨漏り修繕箇所

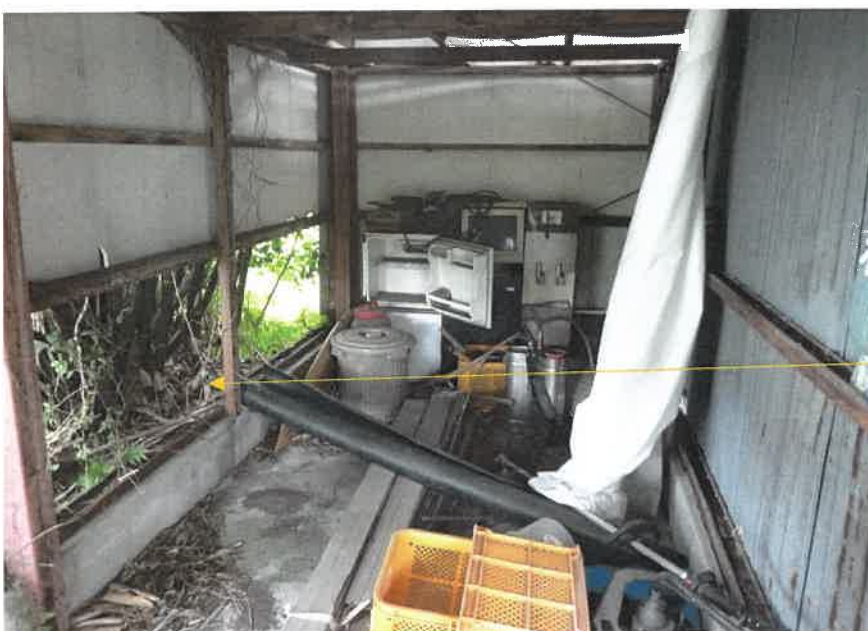
⑫未登記附属建物内部

外壁破損
