## 期 間 入 札 の 公 告

種 類 倉庫・居宅

## 現況調査報告書

## 評 価 書

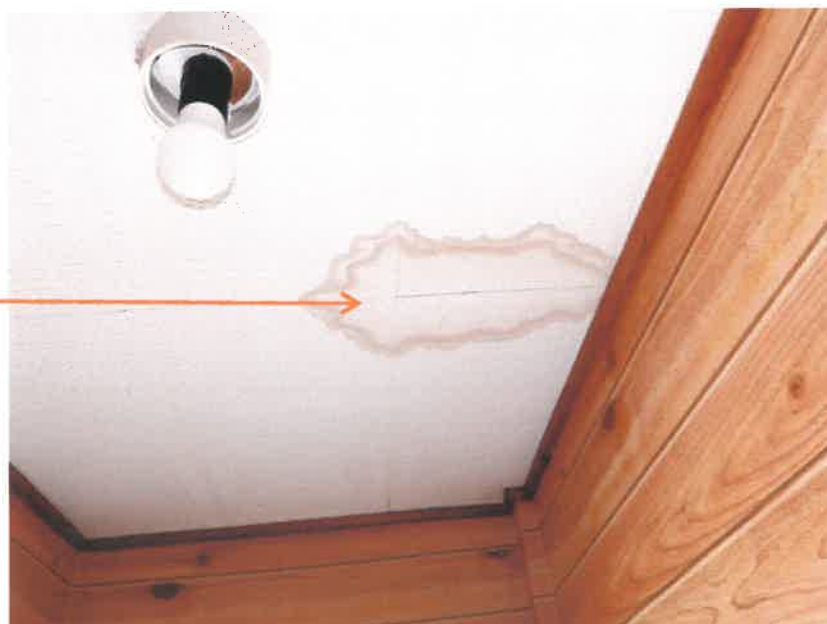
写真⑨

| 関係人の陳述等 | |
|---|---|
| ■ A (債務者兼所有者会社代表者) | <p>1 物件5建物は、事務所・作業場・倉庫として使用しており、誰も住んではいません。</p> <p>2 物件5建物は、2階の北東側のトイレの天井や、西側の部屋の天井、壁等に雨漏りからくると思われるシミがあります。</p> <p>3 物件5建物では、夏にシロアリの羽蟻を見たことがありますが、シロアリ被害については分かりません。</p> <p>4 階段を昇ったテラス部分は、防水がだめになっています。また、テラス部分は傾いているように思います。</p> <p>5 物件5建物の中は臭いますが、これは、材料等の臭いです。</p> <p>6 物件5建物には、時々飼い犬を連れてきていました。</p> <p>7 ご近所の方たちとは挨拶程度の付き合いしかありませんが、境界の争いはありません。</p> <p>8 物件1 共有私道上に電柱が2本あるとのことですが、その敷地料については何も知りません。</p> |

シミ

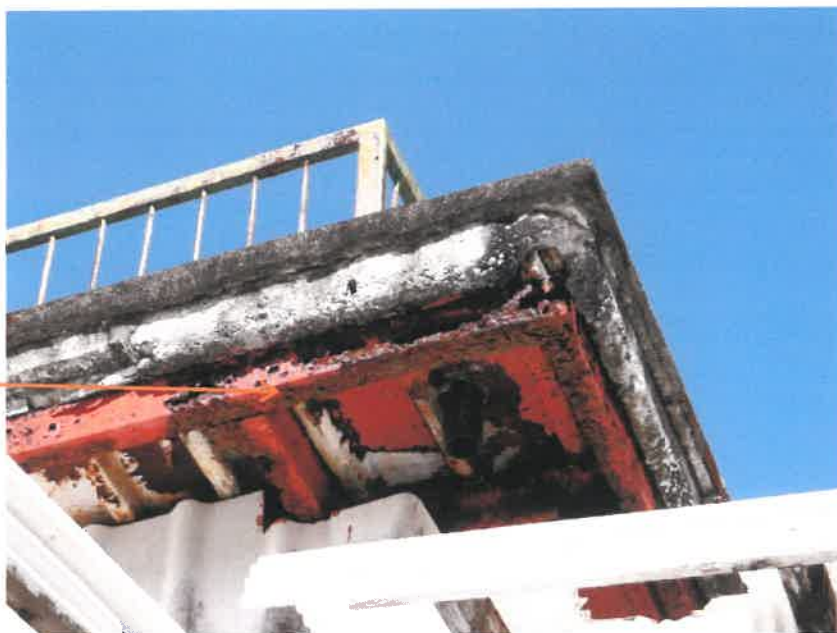
写真⑳

屋根の腐食

| 区 分 | 一 |
|---|---|
| 保守管理の状況 | <p>老朽化顕著</p> <p>2階の天井や壁に雨漏りと思われるシミがある。</p> <p>鉄骨製の外階段や屋根は一部腐食している。</p> <p>債務者兼所有者代表者によると、建物が一部傾いている可能性がある。</p> <p>シロアリ被害の可能性がある。</p> <p>1階倉庫部分にポリエステル樹脂の缶などが置いてある。</p> |

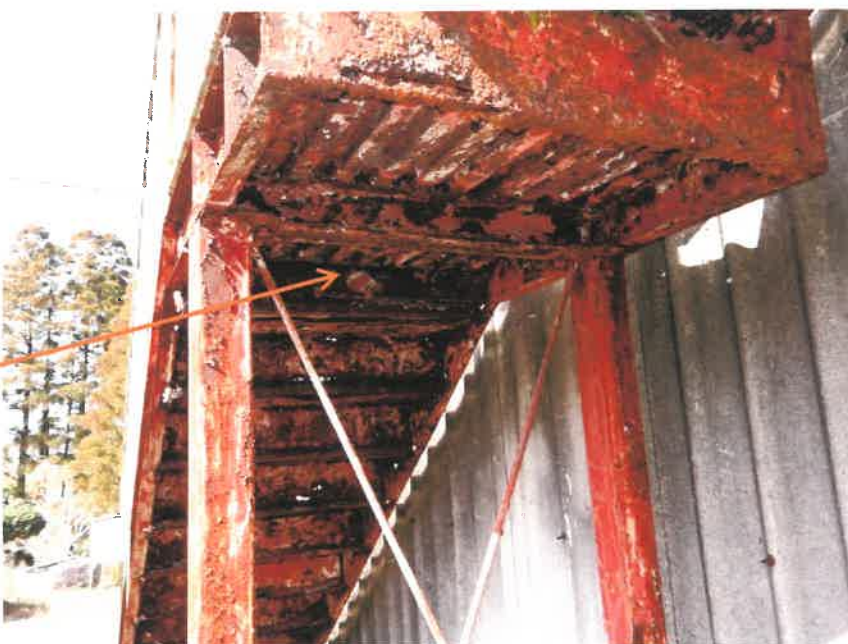
写真㉑

階段の腐食

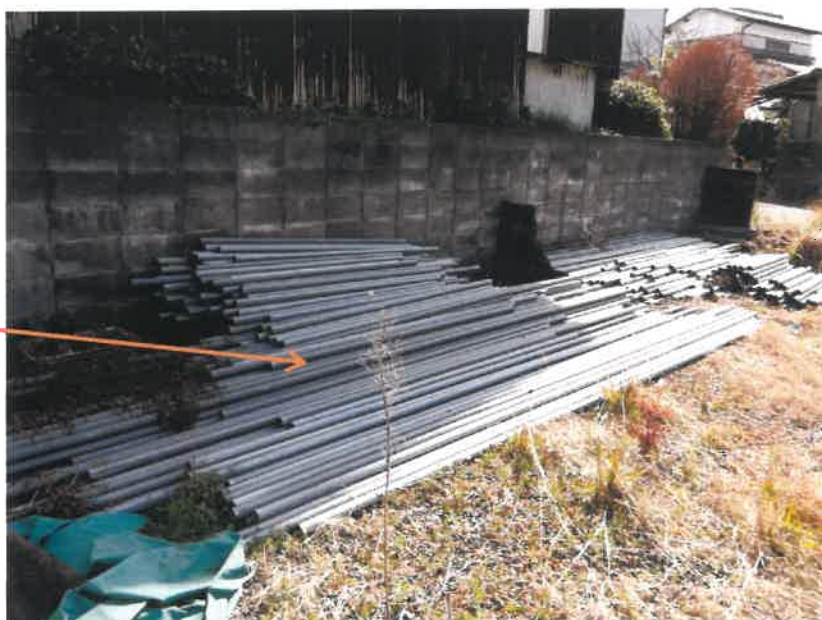
写真③①

物件 2 上の動産類

| 土地の利用状況等 | 物件 2 ないし 4 が一体となった画地で、物件 5 倉庫・居宅の敷地として利用<br>されている。敷地内には物置 (動産) があるほか、鉄パイプの資材など数多<br>くの動産が置いてある。それらの詳細については「現況調査報告書」記載の<br>とおり。 | |

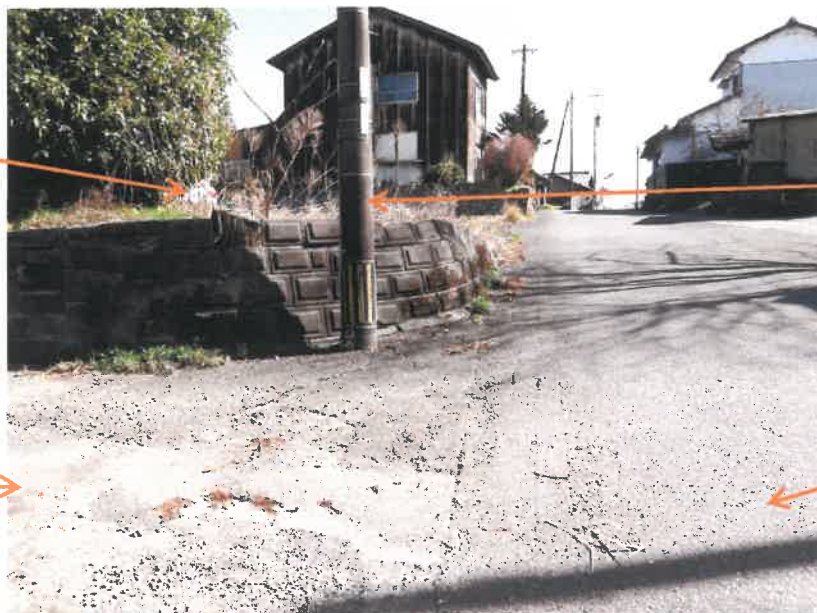
写真③④

物件2

電柱

物件1

市道

| 土地の利用状況等 | 一部が簡易舗装された共有私道として利用されている。本土地内には電柱が2本存するが、その敷地料等については不明。それらの詳細については「現況調査報告書」記載のとおり。 | |

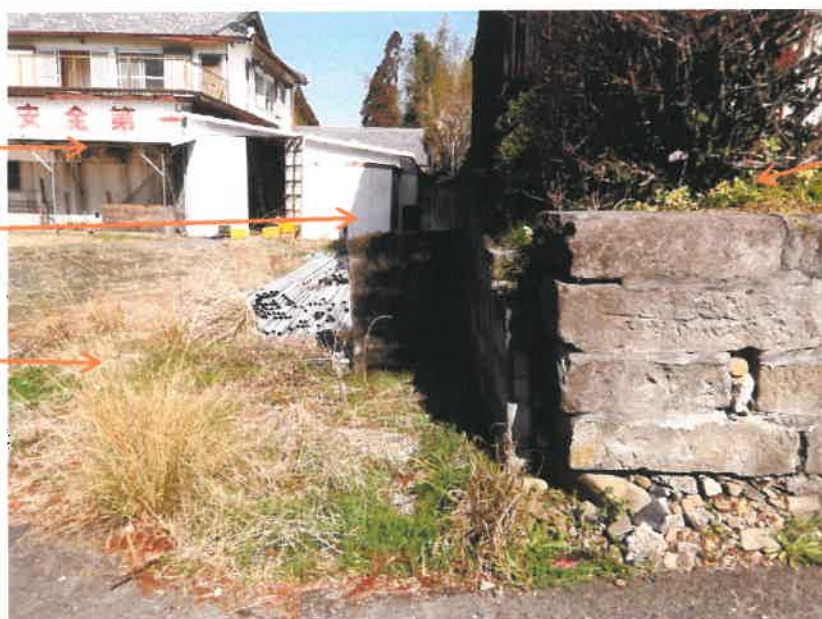
写真③⑤

物件5

物置

物件2

乙7224番1  
の土地

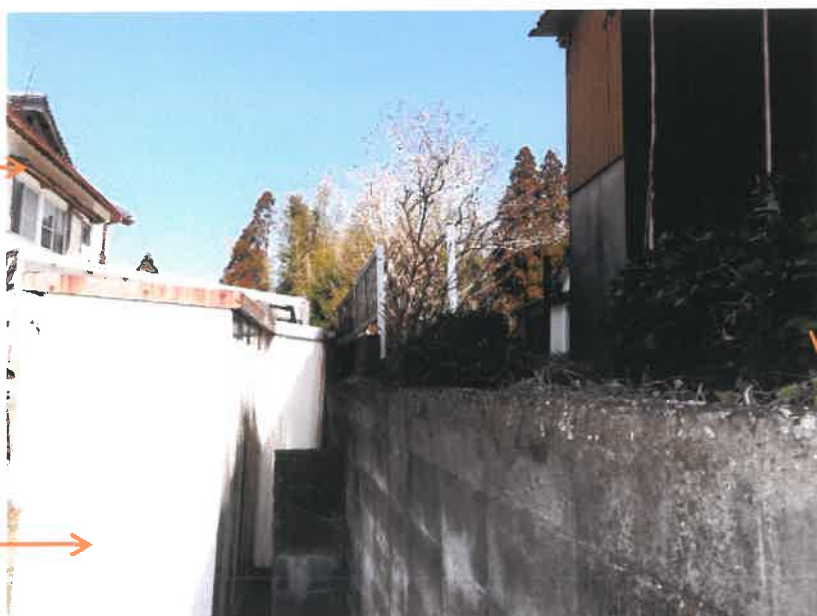
写真③⑥

乙7224番1  
の土地との境界  
付近

| 特 記 事 項 | 物件 2、3 の東側境界には高さ約 1. 5 m (最大約 2 m) 程度のブロック積<br>と控え壁が設置されているが、一部に亀裂やひび割れ等が見られるため、注<br>意を要する。 | |
