| 1 | 所 在 | 延岡市鶴ヶ丘二丁目 |
| 2 | 所 在 | 延岡市鶴ヶ丘二丁目 2021番地92 |

## 現況調査報告書

## 評 価 書

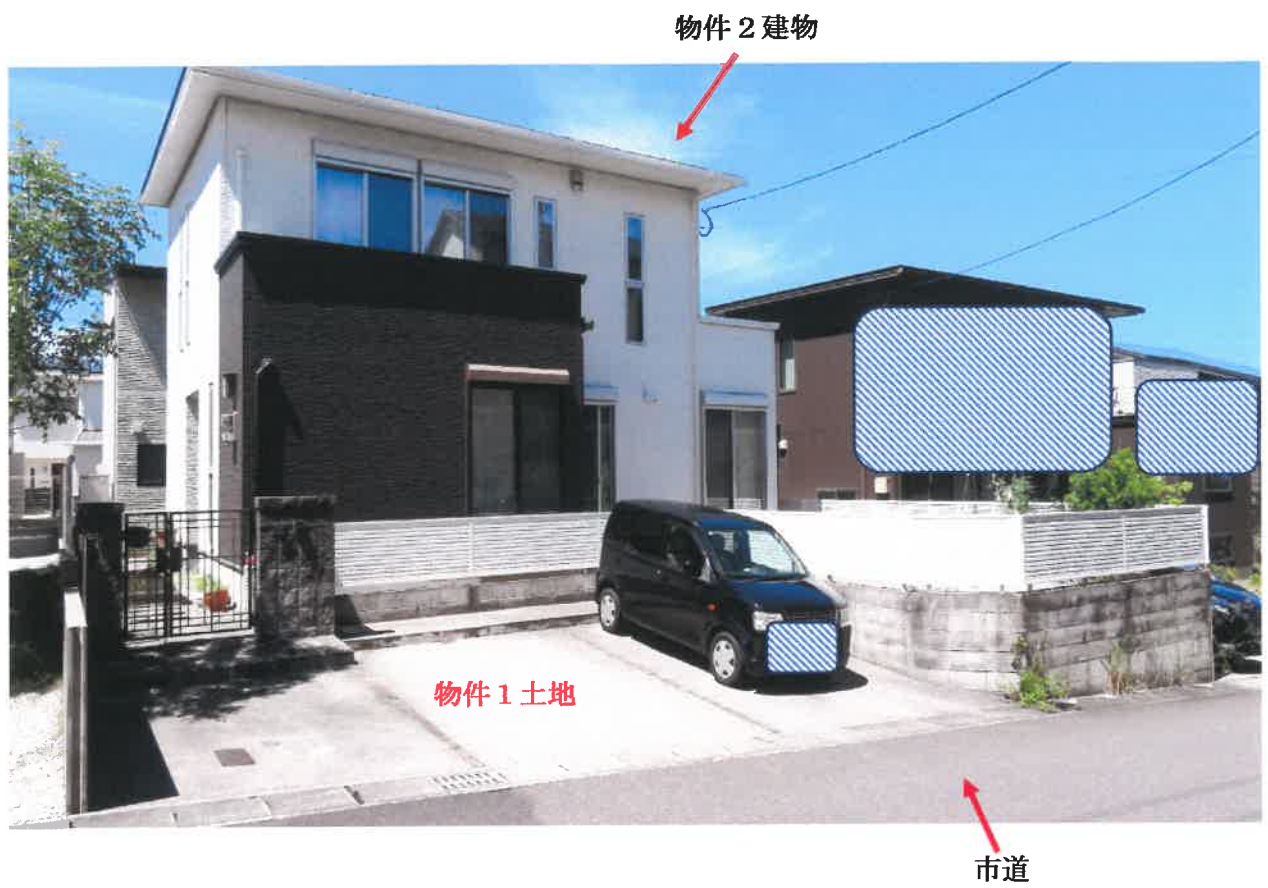
写真①

| その他の事項 | ・本土地の南側は市道(目的外土地:2021番73)に接する(写真①、土地建物位置関係図)。 |

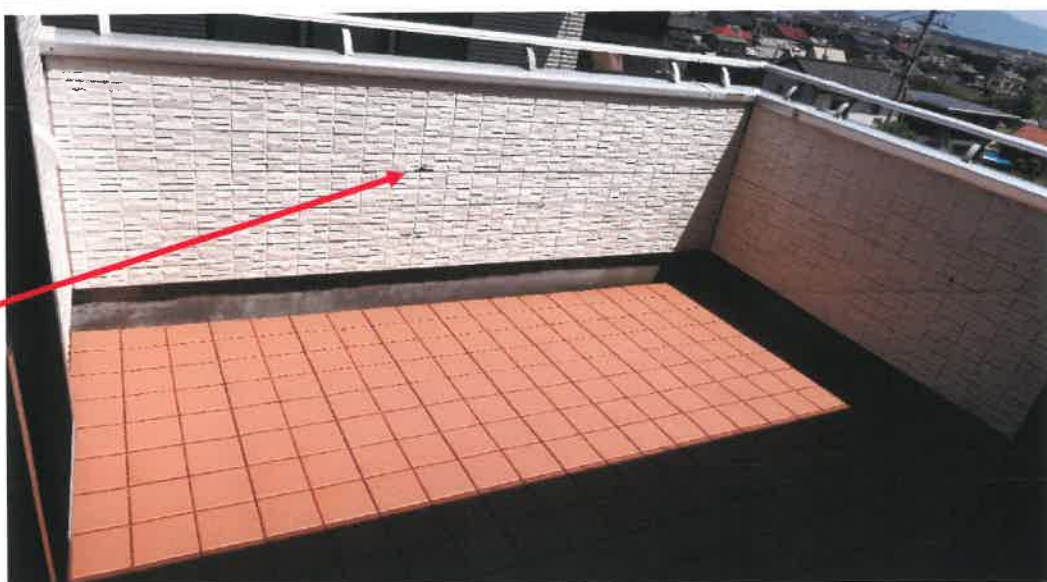
写真⑮

ペンキの剥  
がれの状況
