## 期 間 入 札 の 公 告

令和7年(ケ)第56号  
令和7年7月31日受理  
令和7年9月1日提出

## 現況調査報告書

## 評 価 書

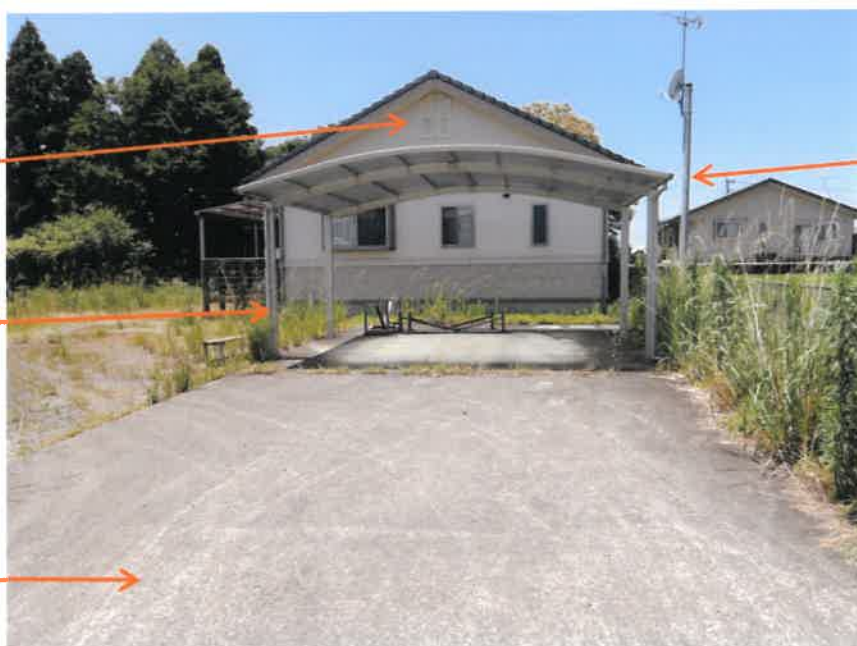
写真②

- 8 物件1土地上に、据置型の物置が存する。(写真⑩)
- 9 物件1土地上に存するカーポートは、土地の定着物である。(写真②⑦)
- 10 評価人の調査によると、物件1, 2土地に東側で接する道路(地番: 5537番2、所有名義: 建設省、地目: 公衆用道路)は建築基準法上の道路に該当せず、物件2土地が南側の市道に接面することで、物件1, 2土地は、建築基準法上のいわゆる接面義務を満たしているとのことである。

カーポート

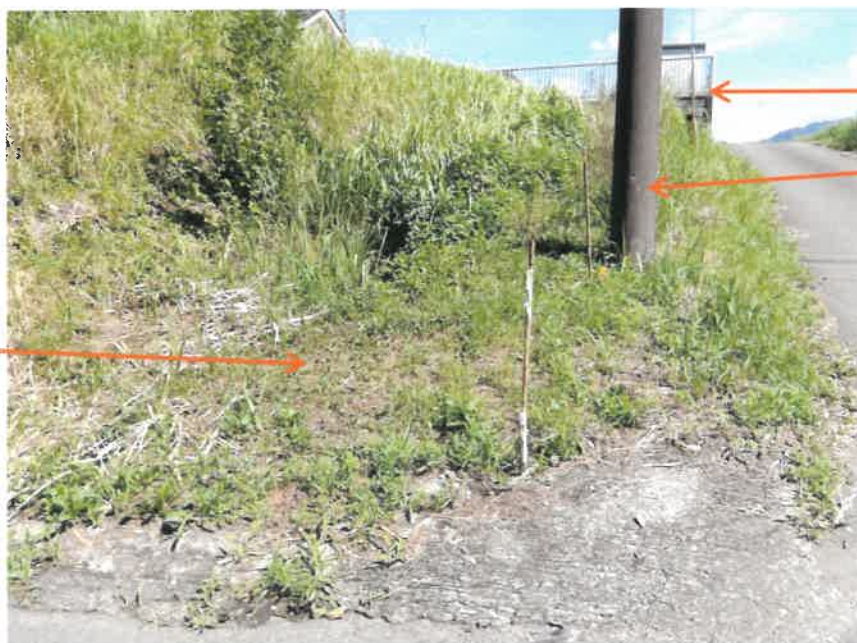
写真③

- 11 物件2土地の南端付近は、小林市による道路改良に伴い買収予定となっている。小林市担当者によると買収予定面積は13.06平方メートルとのことである(評価人の現地概測で南側の市道との境界から幅2.4m程度)。(写真⑮)
- 12 物件2上には電柱が存する。敷地料等については不明である。(写真③⑮)
- 13 本件物件の占有関係は、関係者の陳述及び現況等から2枚目3枚目記載のとおり認めた。

物件 2

電柱

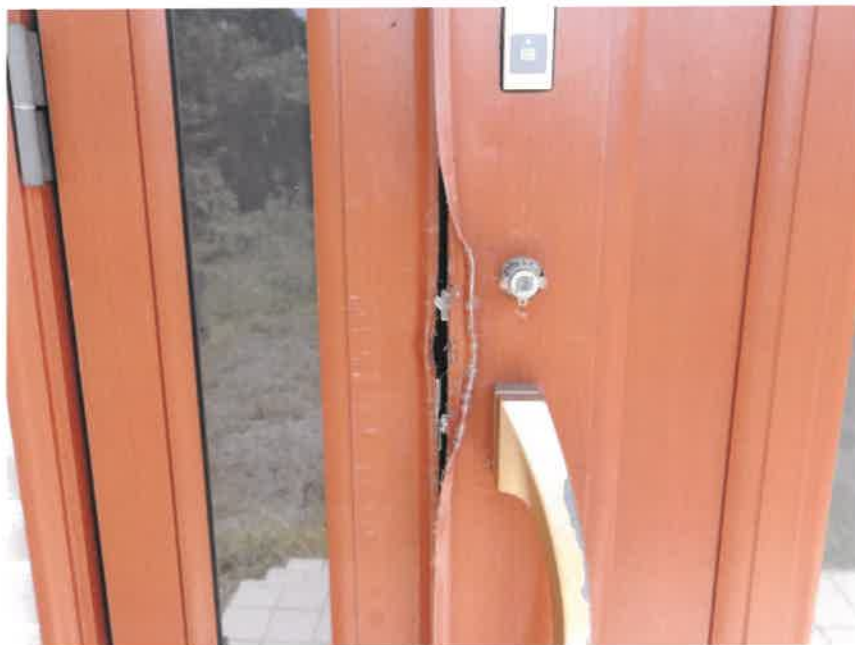
写真④

- 5 物件3建物につき、雨漏りやシロアリ被害はないと聴取したが、詳細は不明である。
- 6 物件3建物内では小型犬を1匹飼っていたと聴取したが、特にペット臭や犬による傷等は認められなかった。
- 7 物件3建物の玄関ドアの鍵部分が破損している。Bによると、鍵を無くしたため壊したとのことである。(写真④)

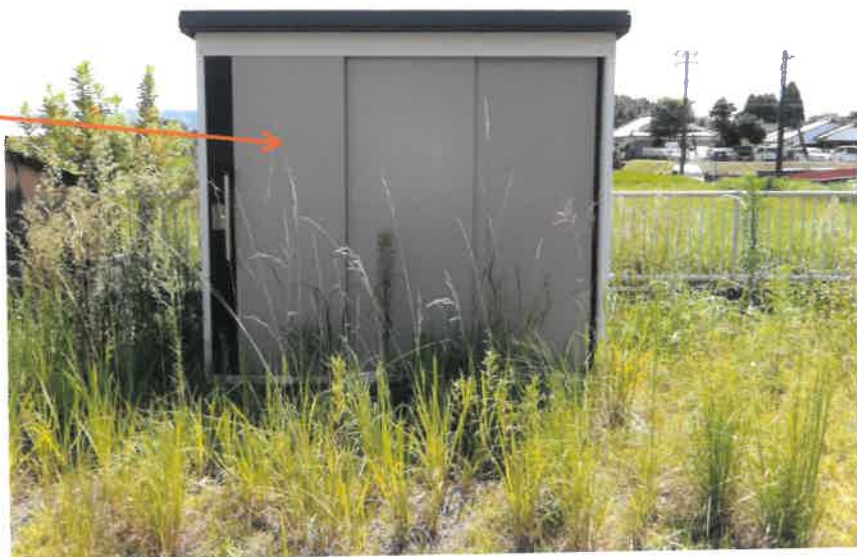
写真⑩

据置型物置

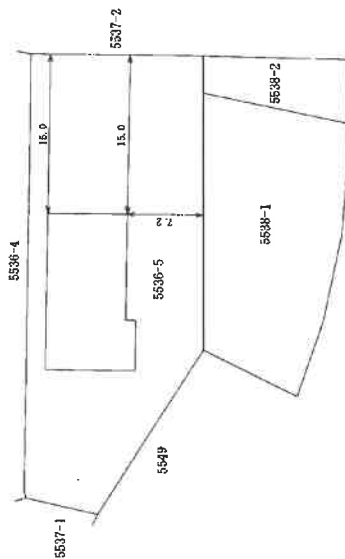
建物図面・各階平面図写

求積表

| 床面積 | 116.42 m <sup>2</sup> |
