## 期 間 入 札 の 公 告

## 現況調査報告書

## 評 価 書

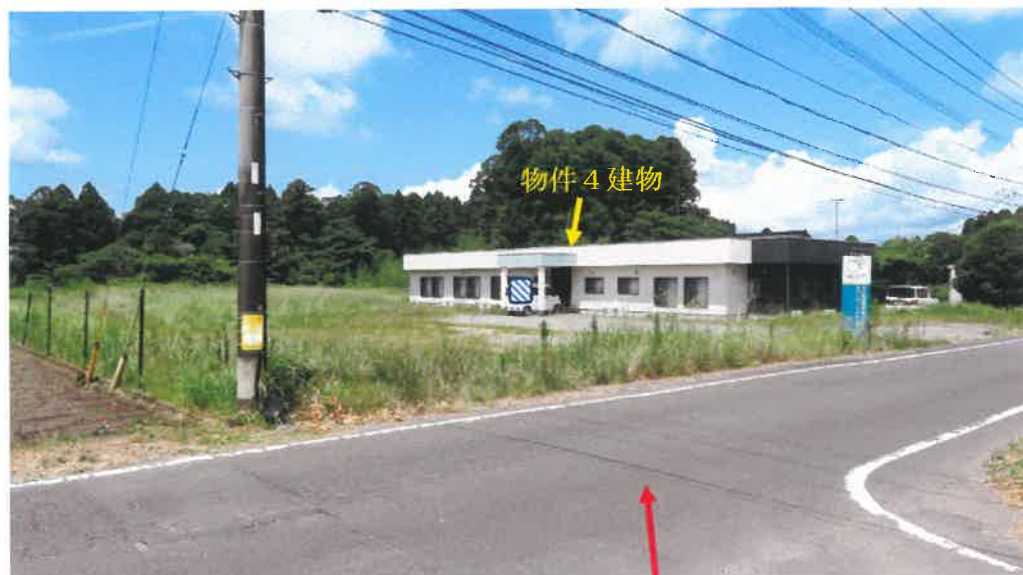
写真①

| その他の事項 | ・物件 2 土地の東側は市道（目的外土地：1753 番 88）に接する（写真①）。<br>・物件 2 土地の東側に看板・電柱、北西側に LP ガス供給設備が存在する、ほか物件 3 土地の北東側に簡易物置が存在する（写真②）。 |

外観  
(南東側)

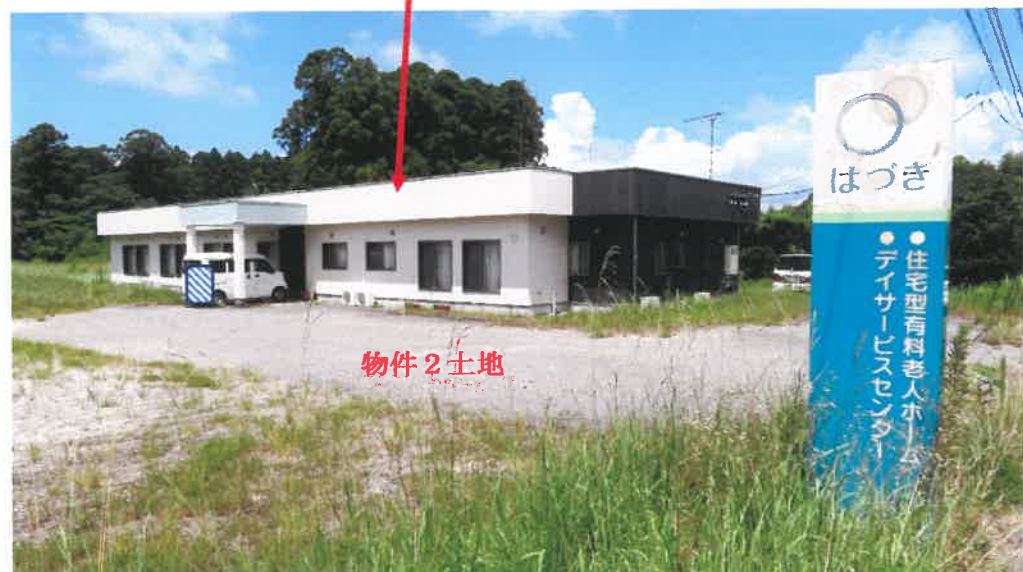
写真②

| その他の事項 | ・西側に消化ポンプユニットが存在する（写真②）。 |

外観  
(南東側)

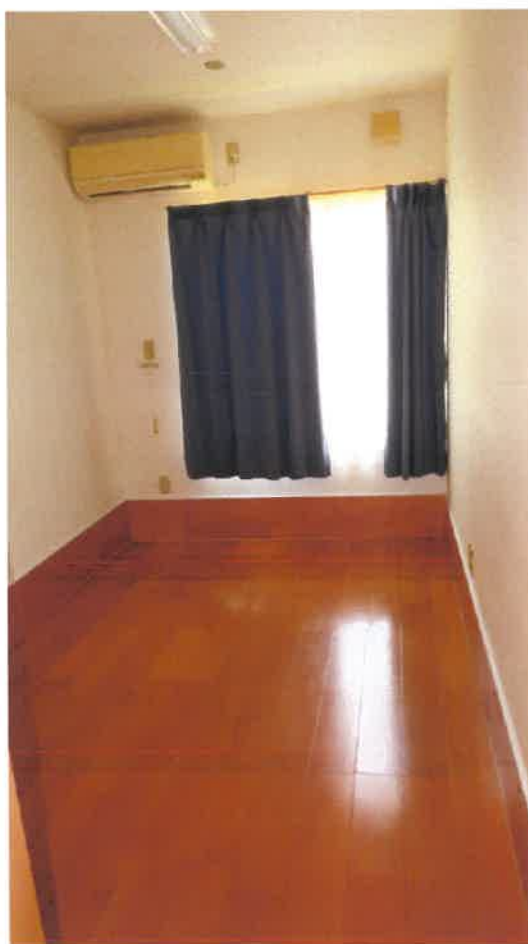
写真㉔

- 3 (1) 物件4建物の瑕疵等つき、内外とも経年による劣化等が見られる。内観においては、床・壁のシミ、キズ、汚れ、損傷、畳の汚れ(写真㉔)及び廊下床シート部分の反りを確認した。シロアリ、雨漏り等の被害については不明である。
- (2) 上記建物内には、介護用機器・テーブル・椅子(多目的室)、事務机・椅子・事務機器・書類等(事務室)、応接用ソファ等(応接室)及び厨房機器等の動産類が残置されている(写真⑥ないし㉔)。

(各洋室は概ね写真㉔、  
㉔と同じ状態にある。)

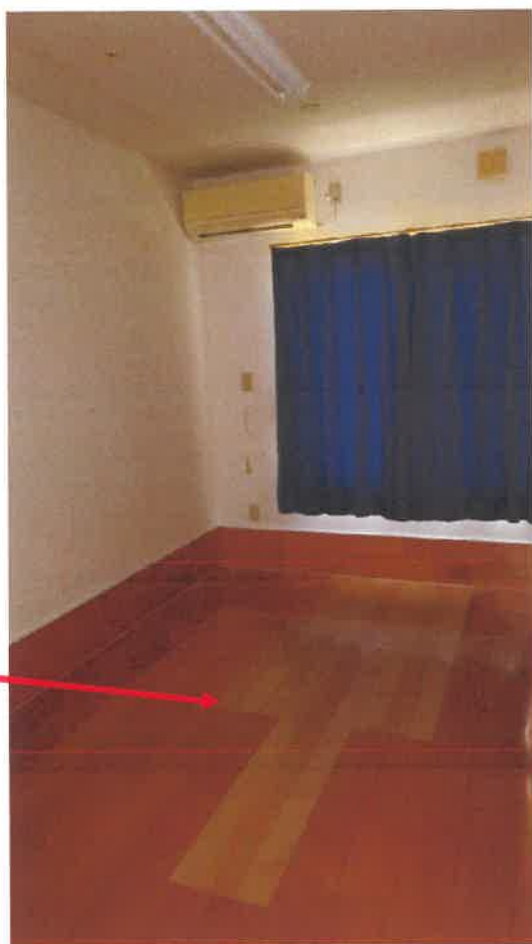
写真㉑

| 関係人の陳述等 | |
|---|---|
| <p>■都城市役所維持管理課担当者</p> <p>■A（債務者兼所有者 破産者合同会社 ケアサポート絆代表社員）</p> | <p>1 目的外土地（1753番88）は、市道（下長飯・大藺線）になります。</p> <p>1 物件4建物では、当会社が有料老人ホーム等の事業を行っていましたが、令和7年1月20日に閉鎖しました。同建物内に残っている動産類は全て当会社の所有になります。また、消防法によるスプリンクラー・熱感知器を設置しています。看板等に記載の「住宅型有料老人ホームはづき」「デイサービスセンターはづき」は事業所の名称になります。</p> <p>2 上記建物の瑕疵等は、令和7年3、4月に多目的室及びトイレ前の廊下に設置されたスプリンクラーの誤作動による散水があり床が水浸しになりました。原因については不明です。</p> <p>3 隣接地との境界につき、物件1ないし3土地の境界についての争い等はありません。</p> |

床板張り替え跡

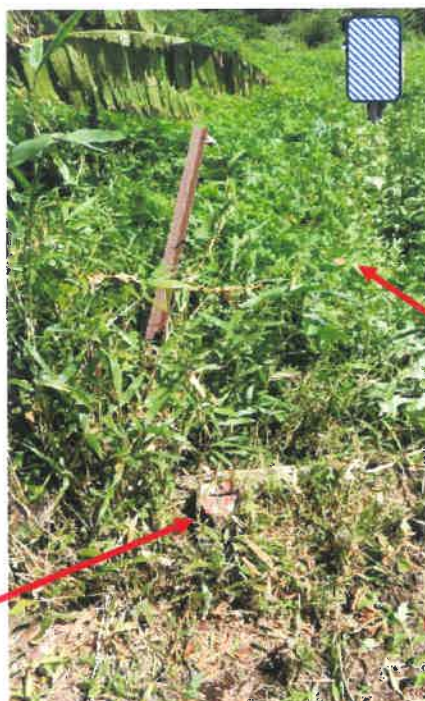
写真③①

- 2 隣接地との境界につき、公図(法第14条第1項地図)上では確認できる。現地においては、以下のとおりである。
  - (1) 物件1土地と隣接地との境界については、上記とおり雑草等が繁茂する急傾斜地であるため立ち入ることが困難であり確認できなかった。
  - (2) 物件2土地及び物件3土地の北側は、一部ブロック積が存在するものの境界を示すものは見られず不明確であり協議を要する。東側市道とは側溝等により、南側隣接地とは境界杭、境界標(金属)及びブロック積により概ね確認できる。西側は、南西端及び北西端に境界杭を確認したが、西側に隣接する目的外土地(1751番63)には側溝が設置されていると思われるところ、雑草が繁茂しており全容を確認することができないため協議を要する。また、物件2、3土地の筆界は、一部境界標(金属)及びブロック積が存在するものの不明確であり協議を要する。

境界杭

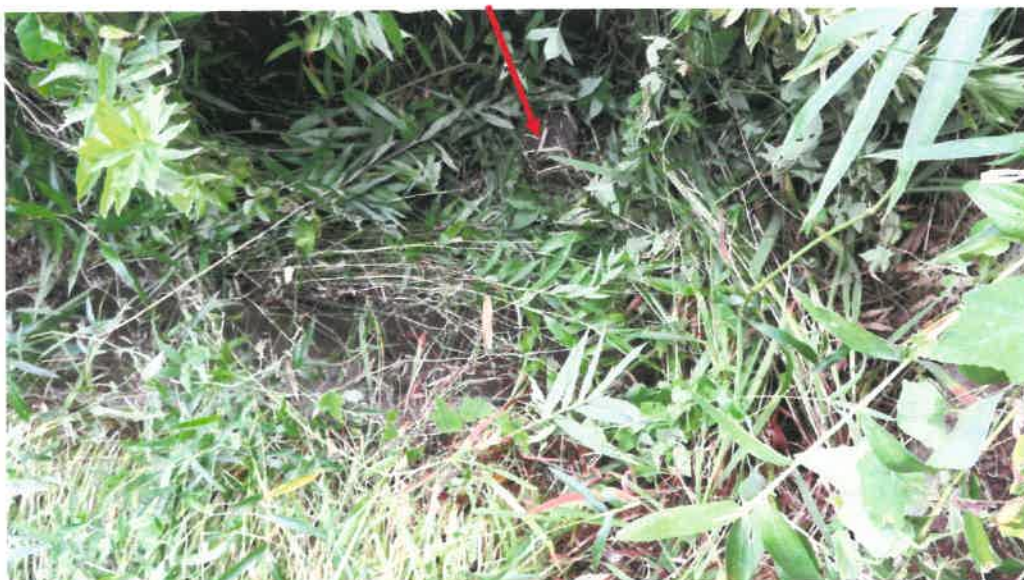
写真③⑥

境界杭

物件 3 土地

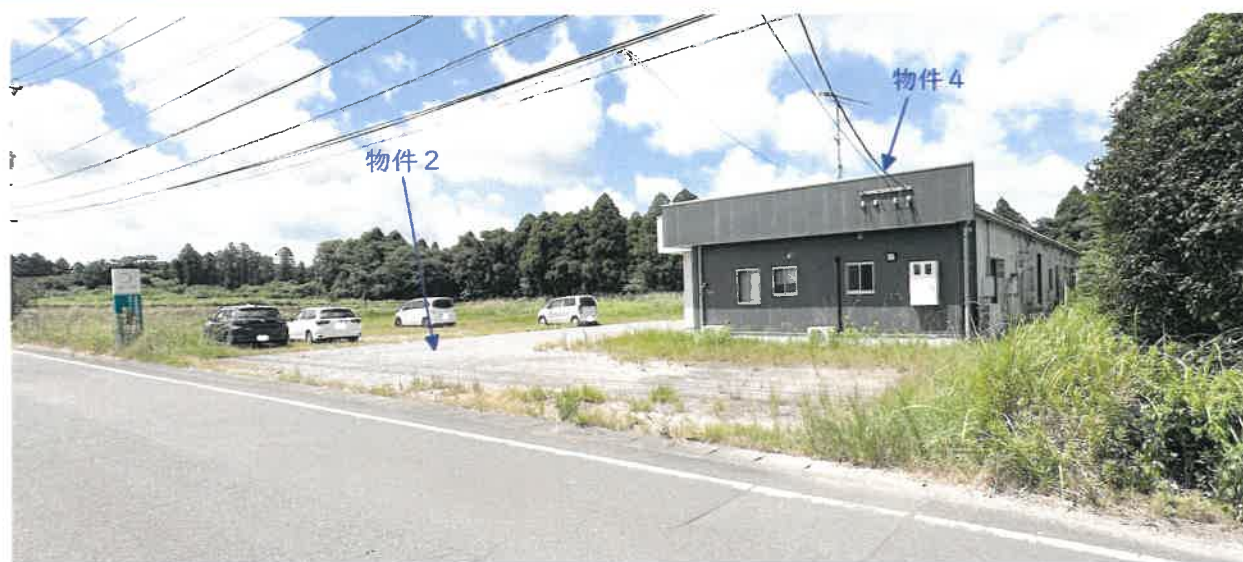
写真2

| 目 的 物 件 | 物件 4 | |
|---|---|---|
| 特 記 事 項 | <p>築後約11年経過の建物であり、令和7年1月20日まで老人福祉施設として利用されていたバリアフリーの建物である。外観上はシミ・汚れ等がややみられるものの、物理的な損傷は認められない。内部においては、クロス等に経年によるシミ・汚れがみうけられるが、比較的きれいな状態に保たれている。令和7年3～4月にかけて、スプリンクラーの誤作動が2回あり、多目的室等が水浸しの状態になったことがある。天井に雨漏り跡は見受けられなかった。シロアリ被害等については確認できず詳細不明である。</p> | |

(物件2・4：北東方より)
