令和7年（ケ）第23号  
令和7年（ケ）第24号

## 現況調査報告書

# 土地建物位置関係図

## 評 価 書

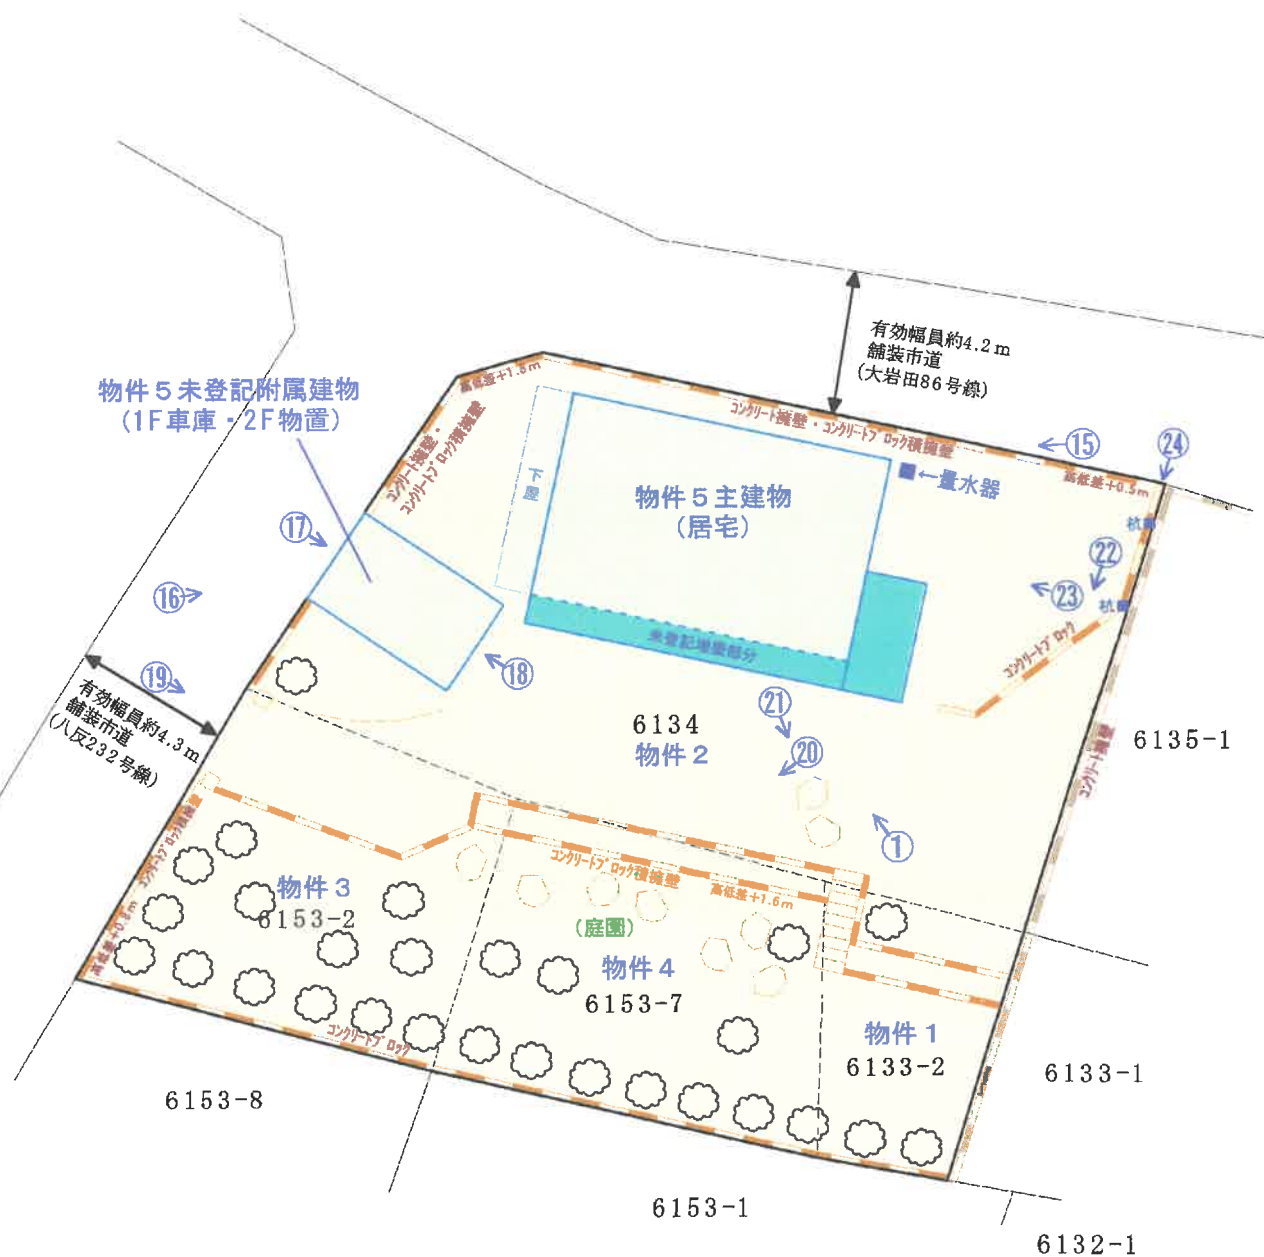
| 土地建物の位置関係 | ■土地建物位置関係図のとおり |

(縮尺 250分の1)

※土地建物位置関係図は、建物の配置及び利用状況を図示したものであり、境界を確定した図面ではないので注意を要する。

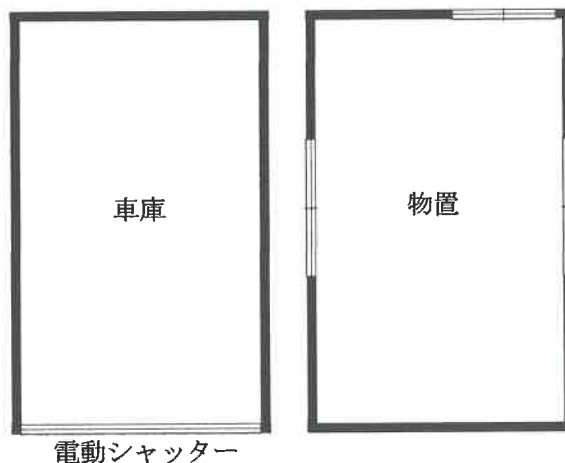
## 物件5未登記附属建物

未登記附属建物  
1階:  $3.4\text{m} \times 5.5\text{m} = \text{約}18.7\text{㎡}$   
2階:  $3.4\text{m} \times 5.5\text{m} = \text{約}18.7\text{㎡}$   
概測約37.4㎡

| 目 的 物 件 | 物件 5 | |
|---|---|---|
| 現 況 床 面 積 | 1 階約18.7㎡、2 階約18.7㎡、延床面積 約37.4㎡ (概測数量) | |

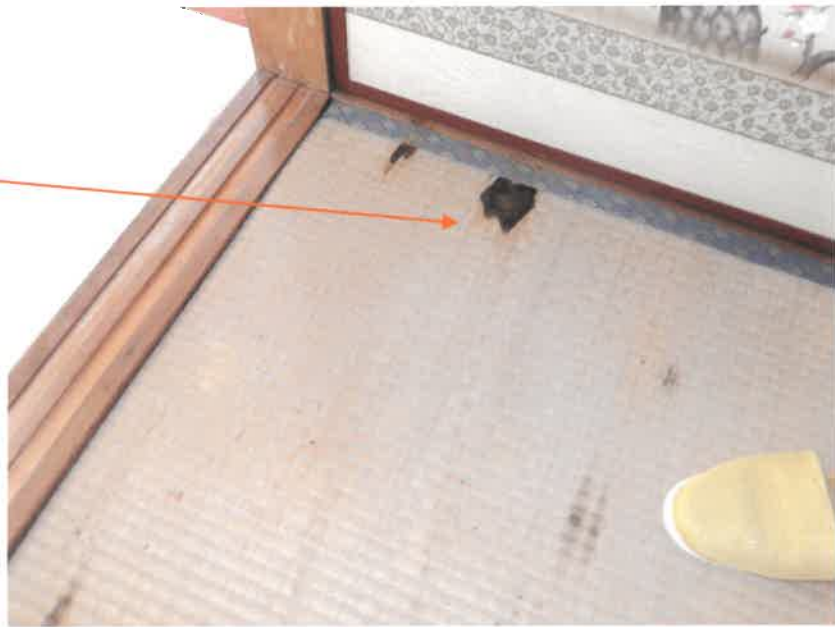
写真⑦

和室の畳の汚れ

| 目 的 物 件 | 物件 5 | |
|---|---|---|
| 特 記 事 項 | <p>築後約50年経過の建物である。玄関、縁側、物置、リビングダイニング部分で増改築が行われているが、増改築の時期は不明である。外観上は経年程度の老朽化が認められ、シミ・汚れのほか、基礎や外壁部分にクラックが認められる。内部においては、全般的にクロス等のシミ・汚れ、畳の擦れ、たわみ等が見受けられる。雨漏りやシロアリ等の被害は、目視では確認されなかったが詳細は不明である。</p> | |

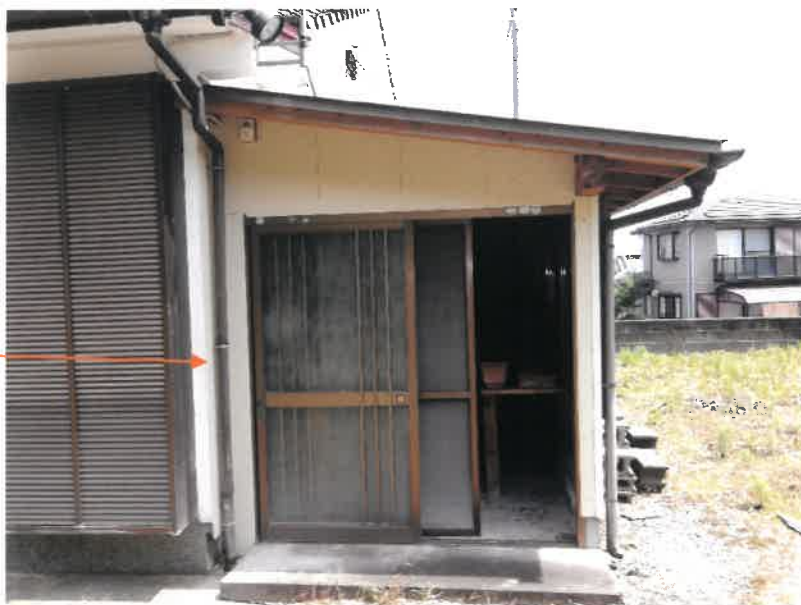
写真⑬

増築部分

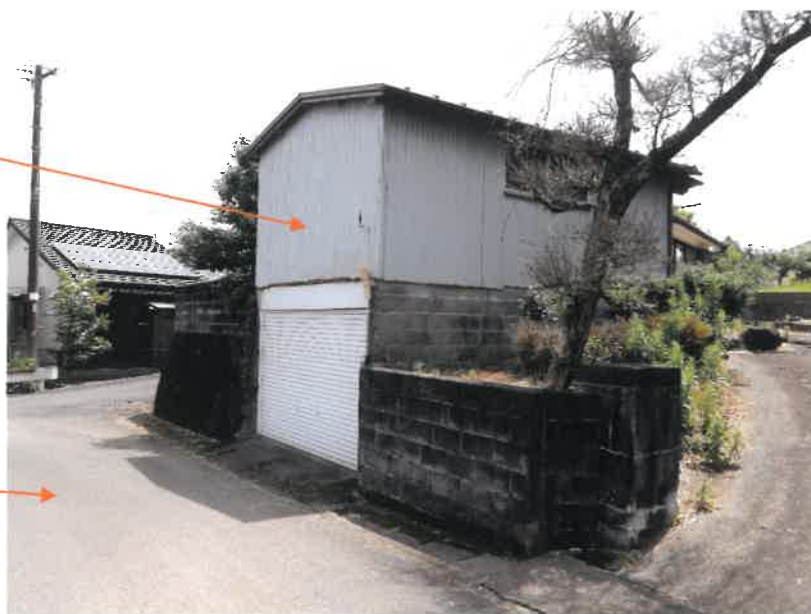
写真⑯

未登記附属建物

| 目 的 物 件 | 物件 5 | |
|---|---|---|
| 特 記 事 項 | <p>建築時期が不明であるが、固定資産公課証明書に昭和50年との記載があることから、主建物と同時期に建築されたものと推定される。</p> <p>1 階は、コンクリートブロック積の基礎部分を車庫（堀車庫）として利用しており、電動シャッターが設置されている。調査時点において、電動シャッターは作動した。2 階の物置部分は、一部に軽量鉄骨が使用されている木造の建物である。外観上は塗装の劣化や錆が認められるほか、屋根と外壁の間に隙間が見られ、内部の壁材に雨の降り込みによる劣化が見受けられた。</p> | |

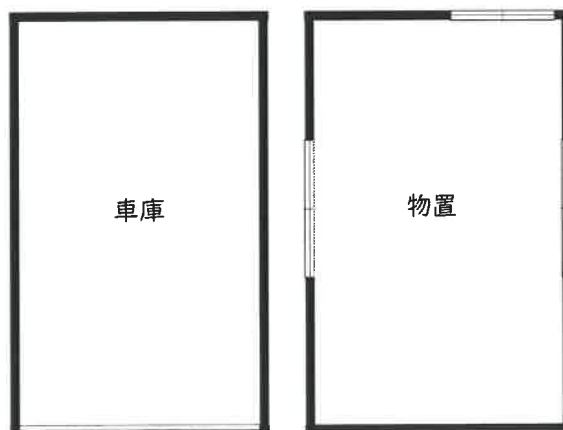
## 物件5 未登記附属建物

電動シャッター

未登記附属建物  
1 階:  $3.4\text{m} \times 5.5\text{m} = \text{約}18.7\text{㎡}$   
2 階:  $3.4\text{m} \times 5.5\text{m} = \text{約}18.7\text{㎡}$   
概測約37.4㎡

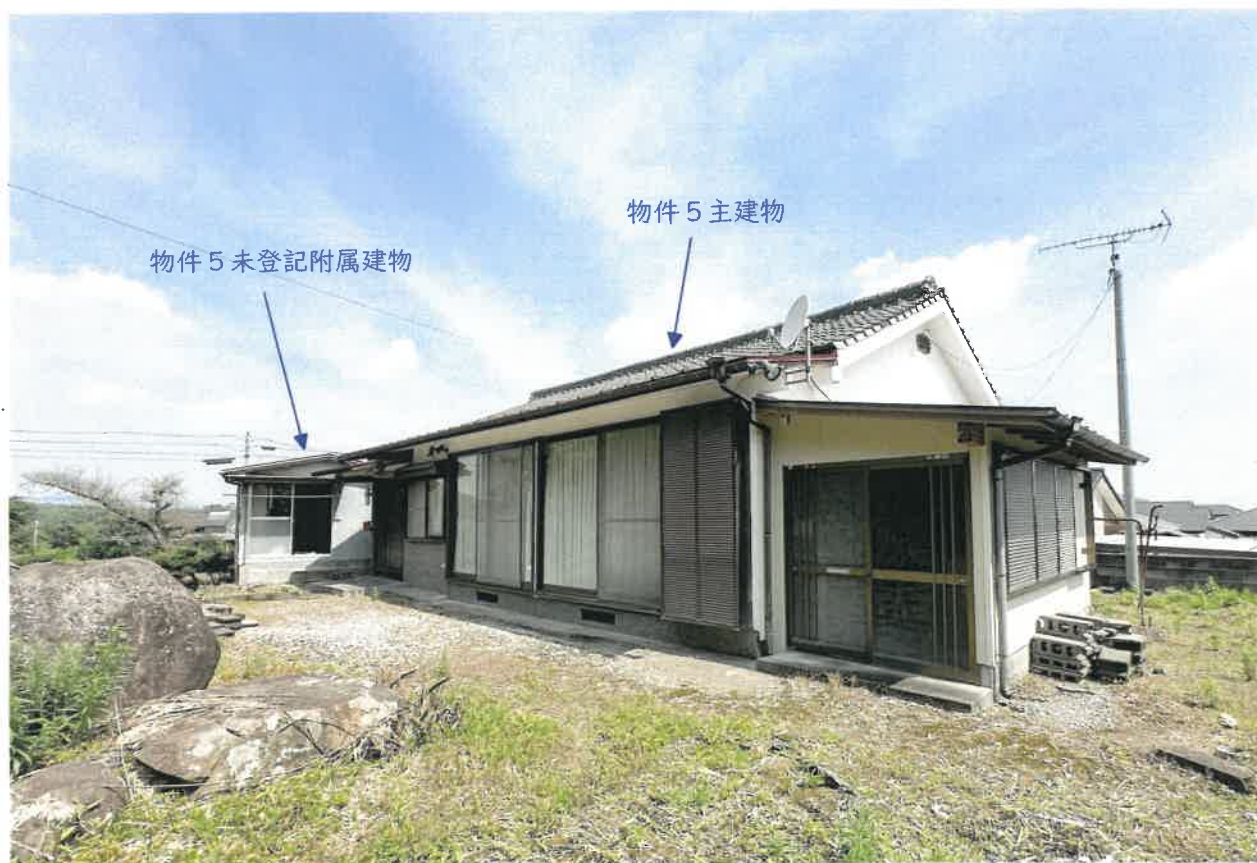
## 写真2

(物件5：主建物及び未登記附属建物)
