期 間 入 札 の 公 告

宮崎地方裁判所民事部

現況調査報告書

評 価 書

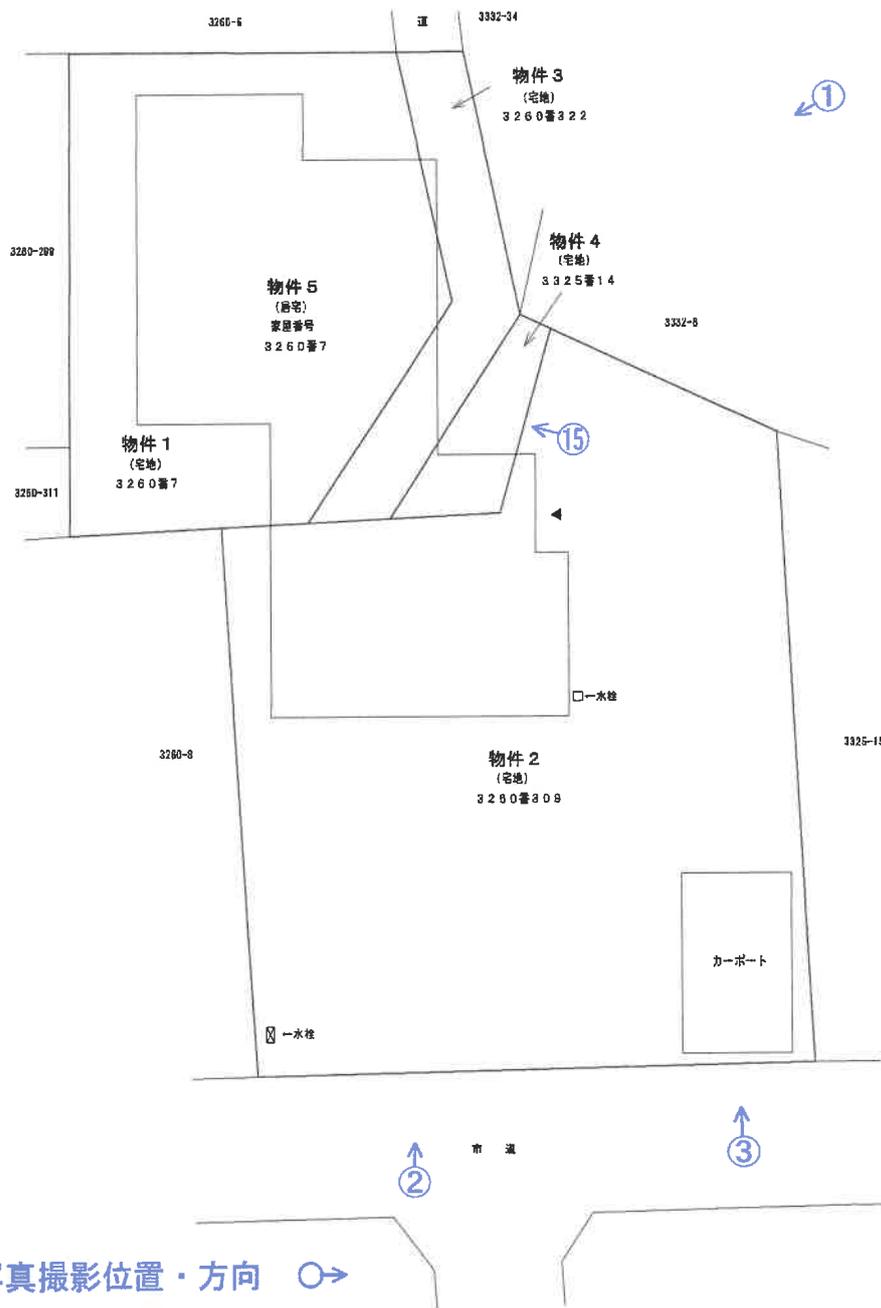
土地建物位置関係図

不動産の表示	「物件目録」のとおり
住居表示	(住居表示未実施)
土地	物件1, 2, 3, 4
現況地目	■宅地(物件1, 2, 3, 4)
形状	□公図()のとおり □建物図面のとおり ■土地建物位置関係図のとおり
占有者及び占有状況	■土地所有者 □その他の者 上記の者が物件1, 2, 3, 4上に下記建物を所有し、占有している。 □「占有者及び占有権原」のとおり
下記以外の建物(目的外建物)	■ない □ある(詳細は「目的外建物の概況」のとおり)
その他の事項	物件2の南側は、市道(郡元370号線)に接している。
建物	物件5
種類、構造及び床面積の概略	■公簿上の記載とほぼ同一である(物件5) □公簿上の記載と次の点が異なる(物件) □構造: □床面積:
物件目録にない附属建物	■ない □ある
占有者及び占有状況	■建物所有者 □その他の者 上記の者が本件建物を居宅(空家)として使用している。 □「占有者及び占有権原」のとおり
上記以外の敷地(目的外土地)	■ない □ある(詳細は「目的外土地の概況」のとおり)
その他の事項	
執行官保管の仮処分	■ない
土地建物の位置関係	■土地建物位置関係図のとおり

* 土地建物位置関係図は、建物の配置及び利用状況を図示したものであり、境界を確定した図面ではないので注意を要する。

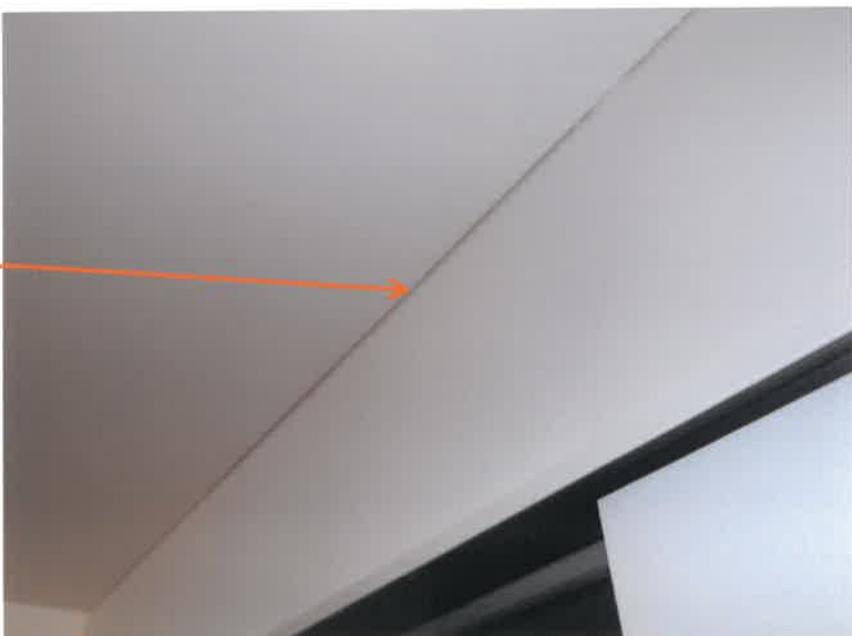
写真⑥

- 1 物件1, 2, 3, 4土地は、物件5建物の敷地として利用されている。
- 2 物件1, 2, 3, 4土地の境界は、南側の市道と物件2については、杭等が東側に1か所確認できるだけであるが、側溝等により概ね明確である。また、それ以外の東側、西側、北側の隣接地との境界は、境界プレート等は確認できないものの、ブロック積やフェンス等により仕切られており、概ね明確である。ただし、物件土地それぞれの筆界は不明である。
- 3 物件5建物は、築年数が浅く、目立った不具合は認められなかった。ただし、壁のクロスが剥がれやひび割れが何か所か認められた。(写真⑥)
- 4 物件5建物につき、Aから聴取できないためシロアリ被害や雨漏りについては不明であるが、現地では特にシミ等は認められなかった。
- 5 物件5建物のトイレは、乾燥のためか、汚れている状態であった。(写真⑭)
- 6 物件5建物内部には、多数の家具類や衣類等の動産類が存する。
- 7 物件1ないし4上には、多くの雑草等が生えており、一部地面が見えない部分もあり、何らかの残置物が存する可能性がある。(写真②③⑮)
- 8 物件2土地上のカーポートは、土地の定着物である。(写真②③)
- 9 本件物件の占有関係は、関係者の陳述及び現況等から2枚目記載のとおり認めた。なお、物件5建物内部の家財道具や家電製品等については、近隣者の陳述及び現況並びに積極的に第三者が占有している旨の徴表もないので、Aの残置物と思われる。

クロスが剥がれ

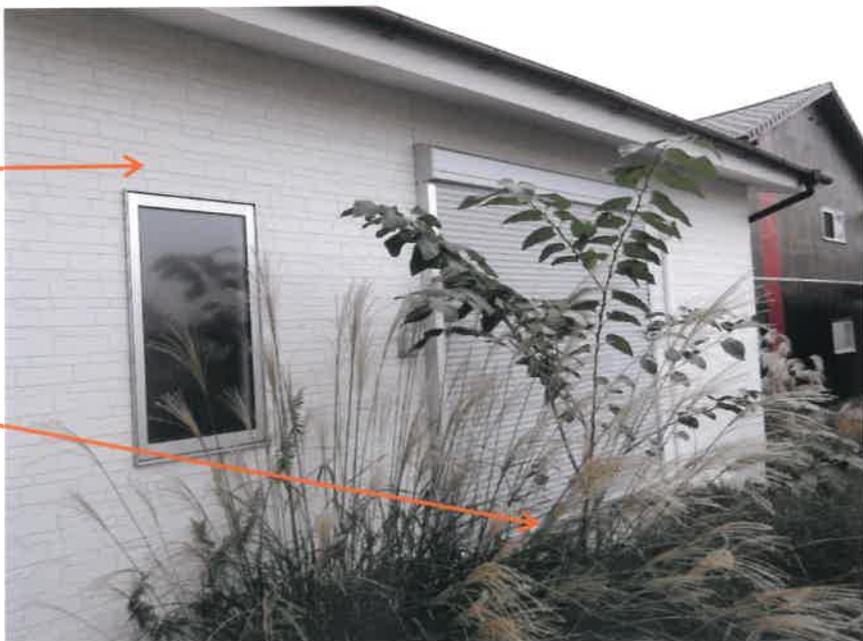
写真⑮

関係人の陳述等	
陳述者(当事者との関係)	陳述内容等
■都城市役所 維持管理課 担当者	物件2の南側が接する道路は市道(郡元370号線)である。
■近隣住民1	1 物件5建物には、もともと男性が一人で住んでいました。 2 物件5建物には、ここ1年くらいは、誰も住んでいません。 3 物件1ないし5の所有者Aは、現在、刑事施設に入っているはず です。近所の人たちは知っていると思います。 4 Aとは、ほとんど付き合いがなかったので、詳細はよく分かりま せんが、生えている草等はどうかしてもらいたいと思います。
■近隣住民2	物件1ないし5の所有者Aは、刑事施設に入っているはずです。

雑草等

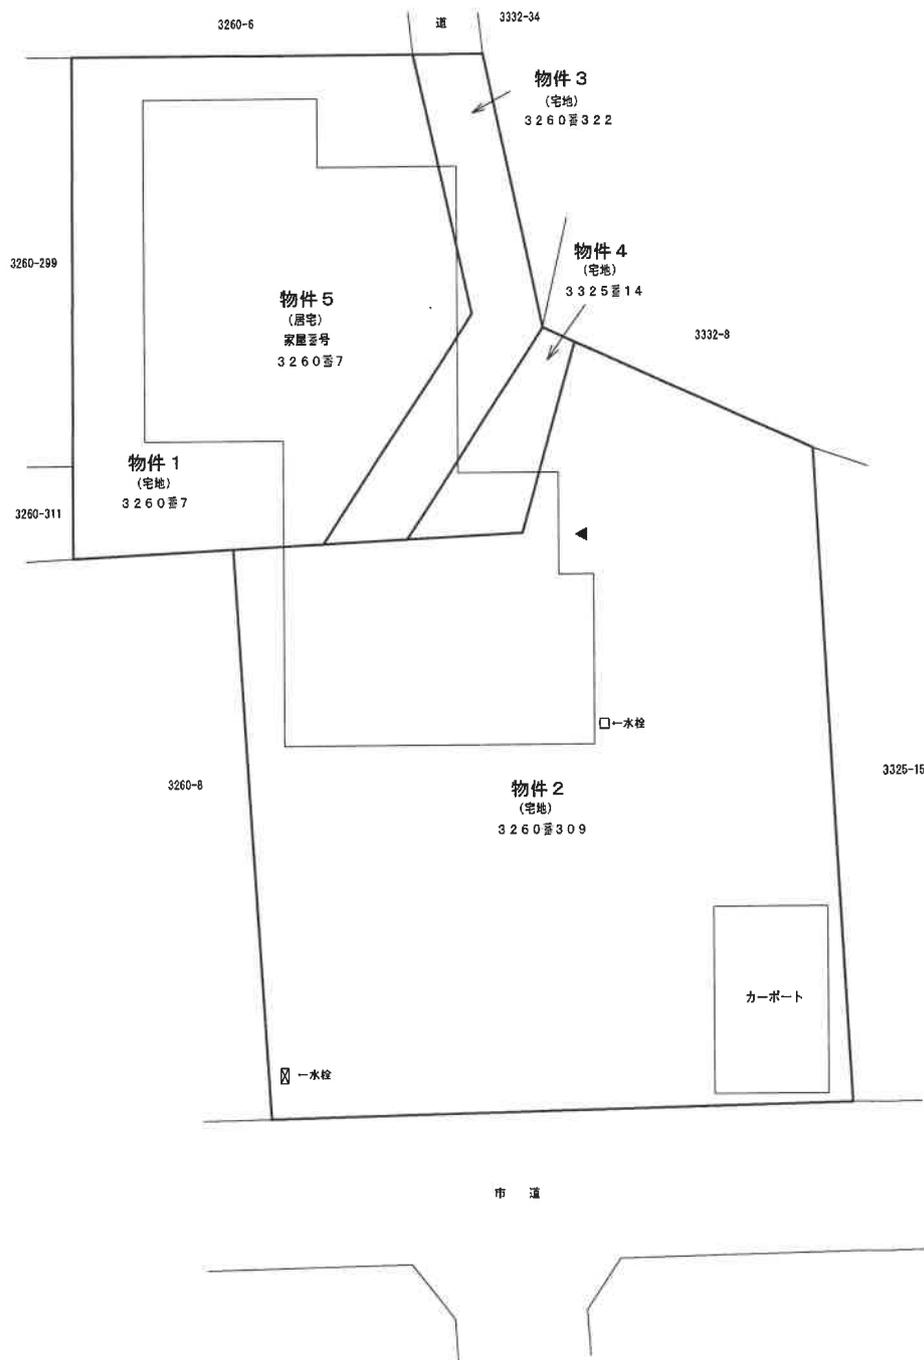
土地建物位置関係図

* 土地建物位置関係図は、建物の配置及び利用状況を図示したものであり、境界を確定した図面ではないので注意を要する。

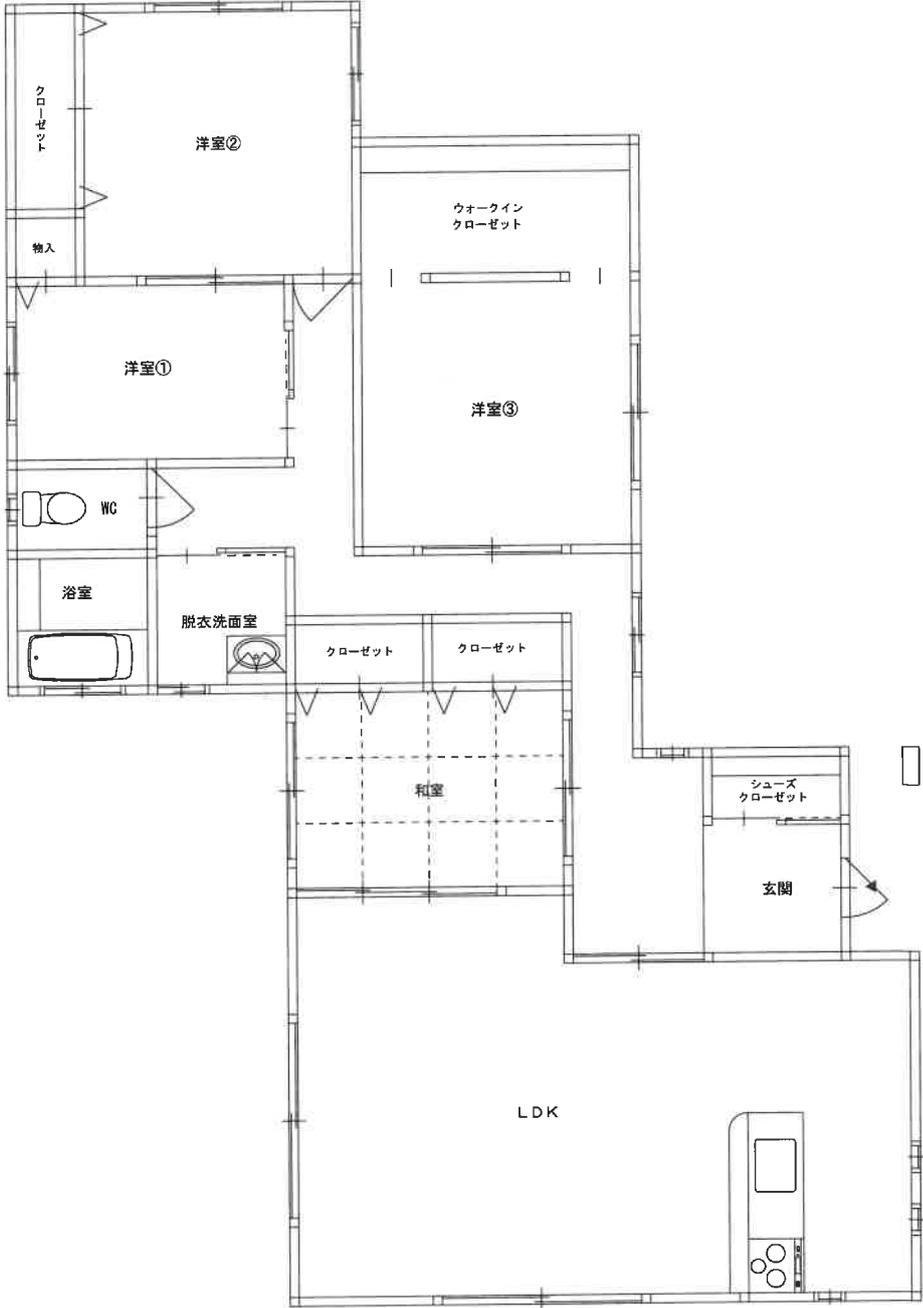
間取図

区分	主である建物
建築時期及び経済的 残存耐用年数	建築年月日（登記記載）：令和2年9月29日新築 経過年数：5年 経済的残存耐用年数：20年
仕 様	構造：木造
	屋根：合金メッキ鋼板ぶき
	外壁：サイディング
	内壁：ビニールクロス等
	天井：ビニールクロス等
	床：フローリング・畳
	設備：給排水設備等
	その他：浴室乾燥機
床面積（現況）	現況：129.18㎡
現況用途等	現況用途：居宅
	間取り：4LDK
品 等	建物の品等：中位
	使用資材：中位
	施行：普通
保守管理の状態	本件の保守管理状況は概ね良好であり、雨漏り、床の軋みたわみ等は確認できなかった。ただし、天井、壁のクロスの剥がれ、ひび割れが複数箇所見受けられた。また室内には、家具、家電、日用品が残置されている。
建物の利用状況	現況調査報告書のとおり
特 記 事 項	トイレの便器の汚れが目立つ。なお、空家になって1年以上経過しているため、再度の使用に当たっては保守点検を要する。
